# Lerälven

Avrinningsområde: Gullspångsälven 61-138

Inventeringsdatum: 29 och 30 juni 2004

Inventerad sträcka: 7554 meter

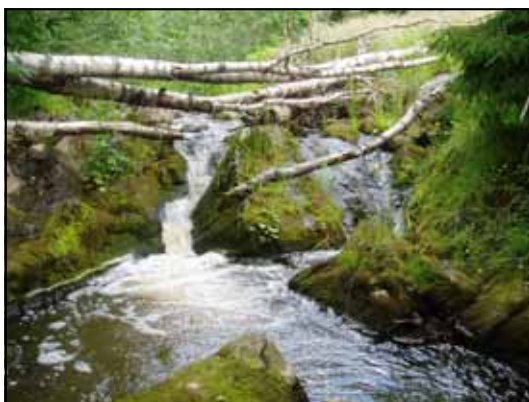
**Figur 4.** Vandringshinder (tabell 3, hinder 2).

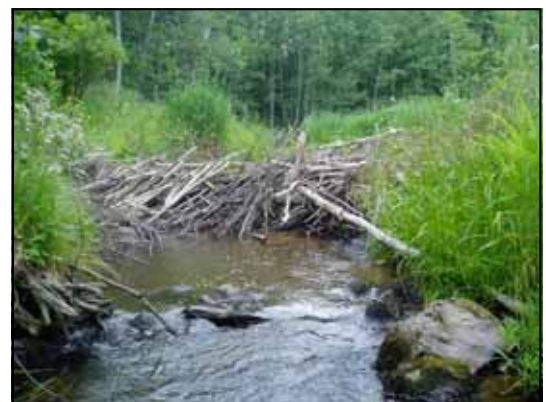
**Figur 5.** Vandringshinder (tabell 3, hinder 3).

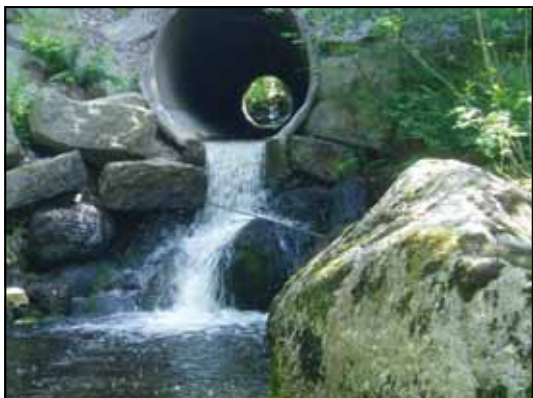
**Figur 9.** Vandringshinder (tabell 3, hinder 8).

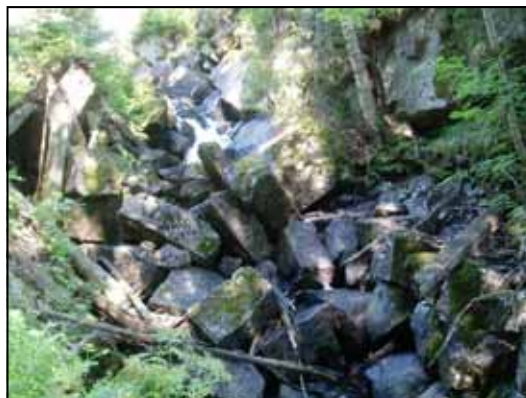
**Figur 10.** Vandringshinder (tabell 3, hinder 19).

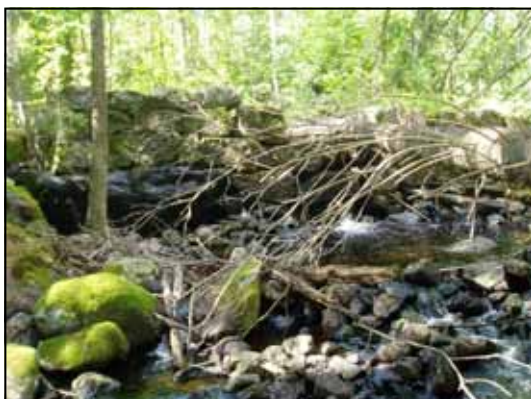
**Figur 11.** Vandringshinder (tabell 3, hinder 21).

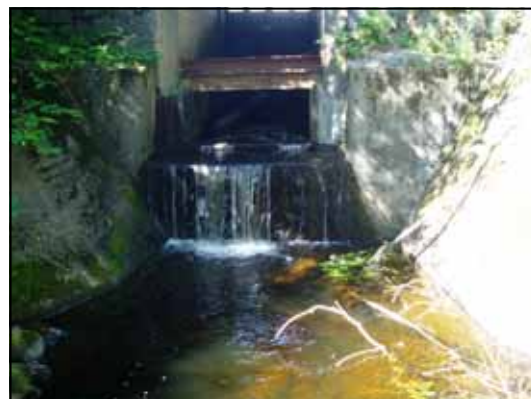
**Figur 12.** Vandringshinder (tabell 3, hinder 22).
