Gårdsjöbäcken

Avrinningsområde: Eskilstunaån 61-121
Vattenförekomst: SE657926-145657
Vattendragsnummer: 121019
Koordinater: 6581007 1454300

Terrängkartan: 10f6a
Kommun: Örebro
Inventeringsdatum: 23-25 augusti 2004
Inventerad sträcka: 4394 meter

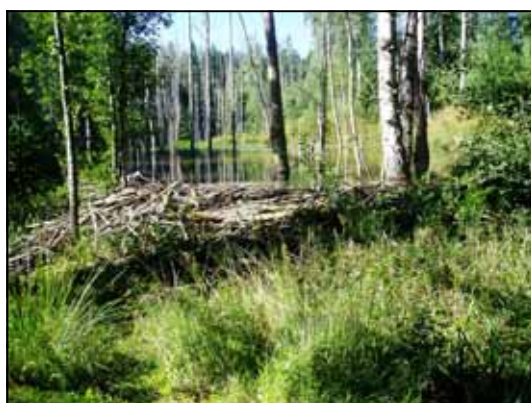
Figur 4. Vandringshinder (tabell 3, hinder 1).

Nr	Xkoord	Ykoord	Typ av hinder	Natur. hinder	Hindret kultur	Kultur-miljö	Hinder (mört)	Hinder (öring)	Används idag till	Föreslagen åtgärd
1	6581016	1454220	Damm	Ja	Nej	Nej	Definitivt	Definitivt	Bäverdamm	Rivning
2	6581175	1453479	Damm	Nej	Nej	Ja	Definitivt	Definitivt	Damm	Rivning
3	6581300	1453130	Övrigt	Ja	Nej	Nej	Definitivt	Definitivt	Övrigt	Svårt att åtgärda
4	6581451	1452911	Damm	Nej	Nej	Ja	Definitivt	Definitivt	Damm	Rivning
5	6581486	1452865	Damm	Nej	Nej	Ja	Definitivt	Definitivt	Damm	Rivning
6	6581792	1452457	Vägpassage	Nej	Nej	Nej	Definitivt	Definitivt	Vägpassage	Lägga pool nedströms
7	6581887	1452265	Övrigt	Ja	Nej	Nej	Definitivt	Partiellt	Ingenting	Rivning
8	6583150	1451415	Sjöutlopp	Nej	Nej	Ja	Definitivt	Definitivt	Tröskel för sjöyta	Svårt att åtgärda

I vattendraget finns åtta vandringshinder (tabell 3). Alla utom ett av dessa är definitiva för öring. För mört är samtliga hinder definitiva. Genom rivning skulle fem av hindren kunna åtgärdas. Ett hinder kräver restaureringsåtgärd genom anläggning av pool nedströms. Två hinder är svåra att åtgärda. Inget av själva hindren är av kulturhistorisk värde, däremot ligger fyra av vandringshindren i kulturhistorisk miljö och av dessa bedöms tre kunna åtgärdas genom rivning.
