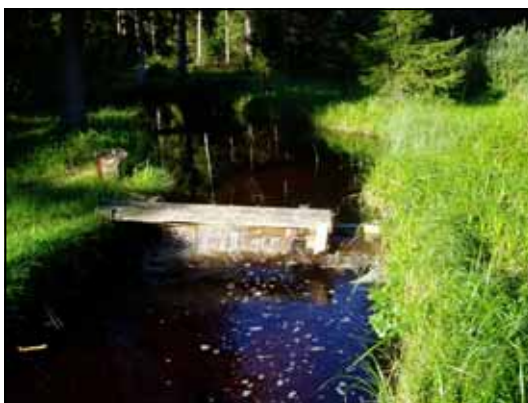
**Figur 4.** Vandringshinder (tabell 3, hinder 1).

Nr	Xkoord	Ykoord	Typ av hinder	Natur. hinder	Hindret kultur	Kulturmiljö	Hindret (mört)	Hindret (öring)	Används idag till	Föreslagen åtgärd
1	6580214	1453010	Damm	Nej	Nej	Ja	Definitivt	Definitivt	Damm	Rivning
2	6580224	1452911	Damm	Nej	Nej	Ja	Definitivt	Partiellt	Damm	Rivning
3	6580682	1452693	Damm	Nej	Nej	Ja	Definitivt	Definitivt	Damm	Rivning
4	6580788	1452661	Damm	Nej	Nej	Ja	Definitivt	Definitivt	Damm	Rivning
5	6580889	1452644	Damm	Nej	Nej	Ja	Definitivt	Definitivt	Damm	Rivning
6	6580928	1452594	Damm	Nej	Nej	Ja	Definitivt	Definitivt	Damm	Rivning
7	6580965	1452591	Damm	Nej	Nej	Ja	Definitivt	Definitivt	Damm	Rivning
8	6581008	1452595	Damm	Nej	Nej	Ja	Definitivt	Definitivt	Damm	Rivning
9	6581038	1452594	Damm	Nej	Nej	Ja	Definitivt	Definitivt	Damm	Rivning
10	6581109	1452580	Damm	Nej	Nej	Ja	Definitivt	Definitivt	Damm	Rivning
11	6581130	1452556	Damm	Nej	Nej	Ja	Definitivt	Definitivt	Damm	Rivning
12	6581158	1452509	Övrigt	Ja	Nej	Nej	Definitivt	Definitivt	Övrigt	Svårt att åtgärda

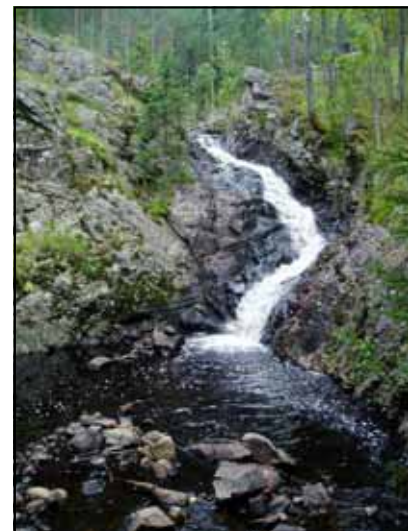
**Figur 12.** Vandringshinder (tabell 3, hinder 15).

13	6581164	1452466	Damm	Nej	Nej	Ja	Definitivt	Definitivt	Damm	Rivning
14	6581340	1452212	Övrigt	Ja	Nej	Nej	Definitivt	Definitivt	Övrigt	Svårt att åtgärda
15	6581408	1452095	Övrigt	Ja	Nej	Nej	Definitivt	Definitivt	Övrigt	Svårt att åtgärda
16	6581426	1452058	Övrigt	Ja	Nej	Nej	Definitivt	Partiellt	Övrigt	Svårt att åtgärda
17	6581646	1451771	Damm	Ja	Nej	Nej	Definitivt	Partiellt	Bäverdamm	Rivning
18	6581900	1451473	Övrigt	Ja	Nej	Nej	Definitivt	Definitivt	Övrigt	Svårt att åtgärda
19	6581933	1451359	Övrigt	Ja	Nej	Nej	Definitivt	Definitivt	Övrigt	Svårt att åtgärda
20	6582286	1451178	Sjöutlopp	Nej	Nej	Ja	Definitivt	Definitivt	Tröskel för sjöyta	Svårt att åtgärda
