Lillsjöbäcken-Järhyttebäcken

Vattendragsnummer: 122253

Inventeringsdatum: 23 september 2004

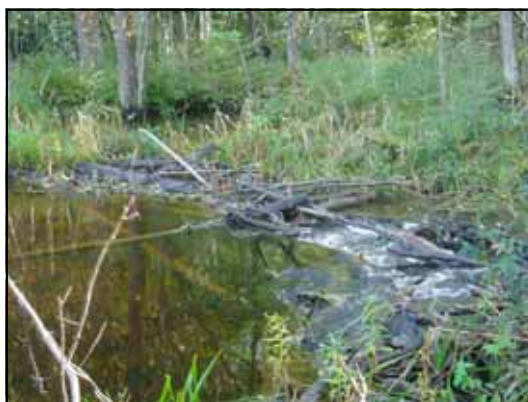
Figur 4. Vandringshinder (tabell 3, hinder 1).

Nr	Xkoord	Ykoord	Typ av hinder	Natur. hinder	Hindret kultur	Kultur-miljö	Hindret (mört)	Hindret (öring)	Används idag till	Föreslagen åtgärd
1	6601917	1462742	Damm	Ja	Nej	Nej	Definitivt	Partiellt	Bäverdamm	Rivning
2	6602040	1462352	Damm	Ja	Nej	Nej	Definitivt	Partiellt	Bäverdamm	Rivning
3	6602039	1462224	Övrigt	Ja	Nej	Nej	Definitivt	Partiellt	Övrigt	Svårt att åtgärda
4	6602034	1462179	Damm	Ja	Nej	Nej	Definitivt	Partiellt	Bäverdamm	Rivning
5	6602022	1462100	Damm	Ja	Nej	Nej	Definitivt	Definitivt	Bäverdamm	Rivning
6	6602563	1461656	Damm	Ja	Nej	Nej	Definitivt	Partiellt	Bäverdamm	Rivning
7	6602803	1461525	Vägpassage	Nej	Nej	Ja	Definitivt	Definitivt	Vägpassage	Lägga pool nedströms
8	6602829	1461519	Övrigt	Nej	Nej	Ja	Definitivt	Partiellt	Ingenting	Svårt att åtgärda
9	6603787	1461129	Vägpass	Nej	Nej	Ja	Definitivt	Partiellt	Vägpassage	Lägga pool nedströms
10	6604165	1461000	Vägpass	Nej	Nej	Ja	Definitivt	Partiellt	Vägpassage	Lägga pool nedströms

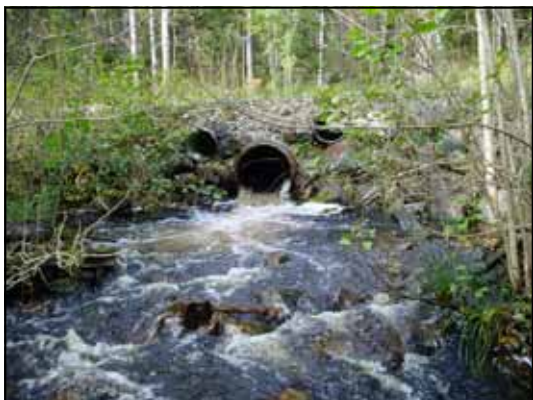
Figur 11. Vandringshinder (tabell 3, hinder 12).

11	6604980	1460971	Övrigt	Ja	Nej	Nej	Definitivt	Definitivt	Övrigt	Svårt att åtgärda
12	6605823	1460864	Vägpassage	Nej	Nej	Ja	Definitivt	Definitivt	Vägpassage	Lägga pool nedströms
13	6605854	1460852	Övrigt	Ja	Nej	Nej	Definitivt	Definitivt	Övrigt	Svårt att åtgärda
