Restaurering av Vege å

Länsstyrelsen Skåne | 010-224 10 00 | skane@lansstyrelsen.se

Vege å | Svalövs, Bjuvs, Helsingborgs, Ängelholms, Åstorps och Klippans kommun | HARO 95

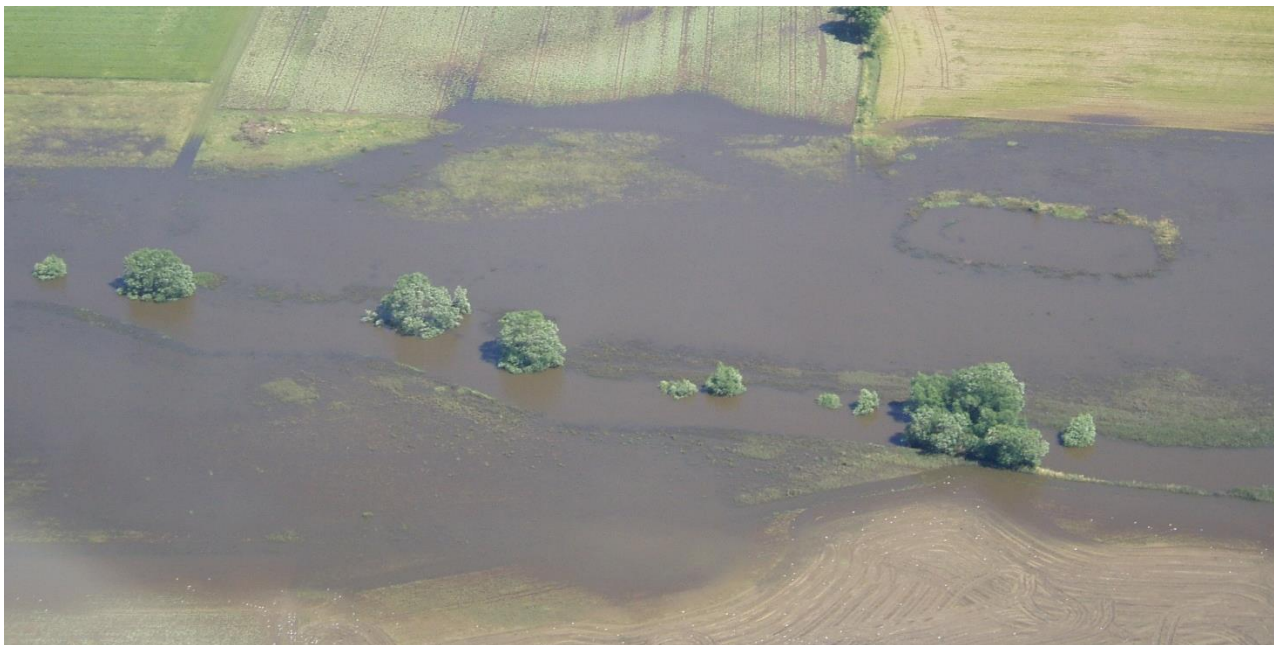
Bild: Exempel på översvämmad jordbruksmark i den nedre delen av Vege å där huvudfåran rätats och rensats och där det finns åtgärdspotential. Foto: Länsstyrelsen Skåne.

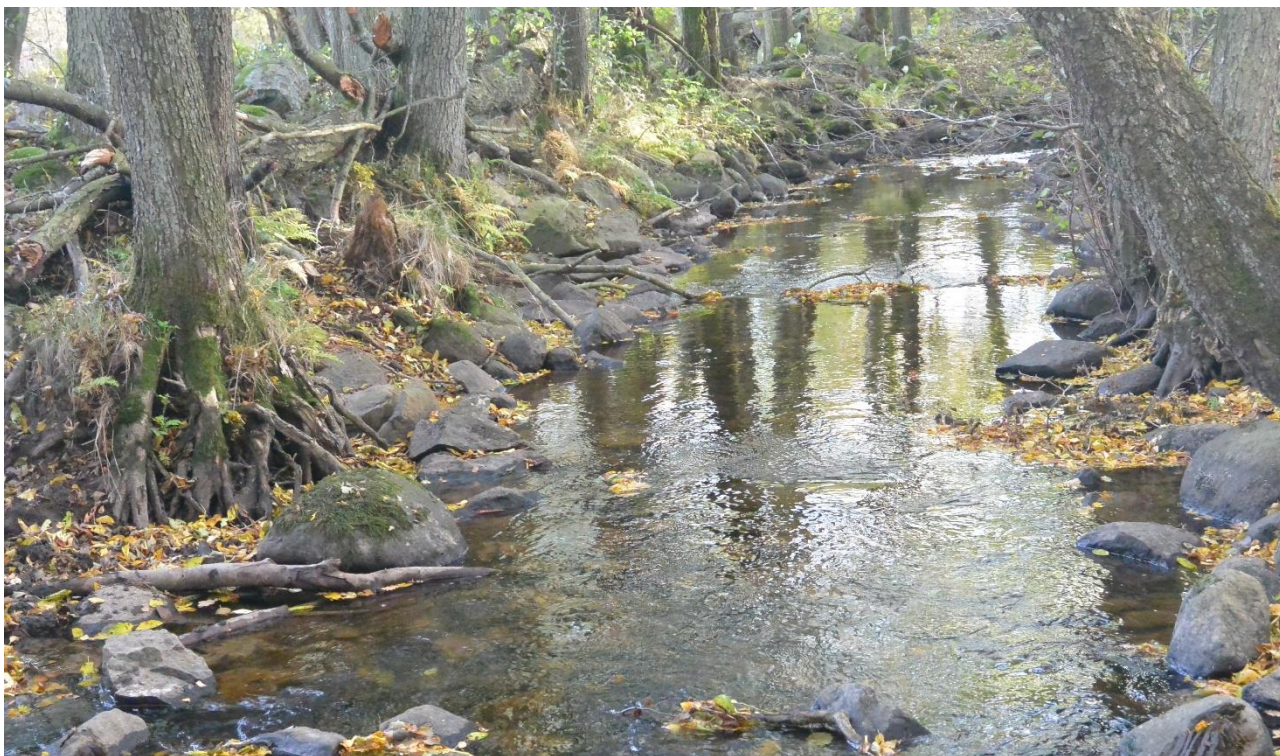
Bild: Exempel på blockrensad strömsträcka vid Åvarp i Vege å. Block och sten har tagits från fåran och lagts i rensvallar längsmed strandkanten.

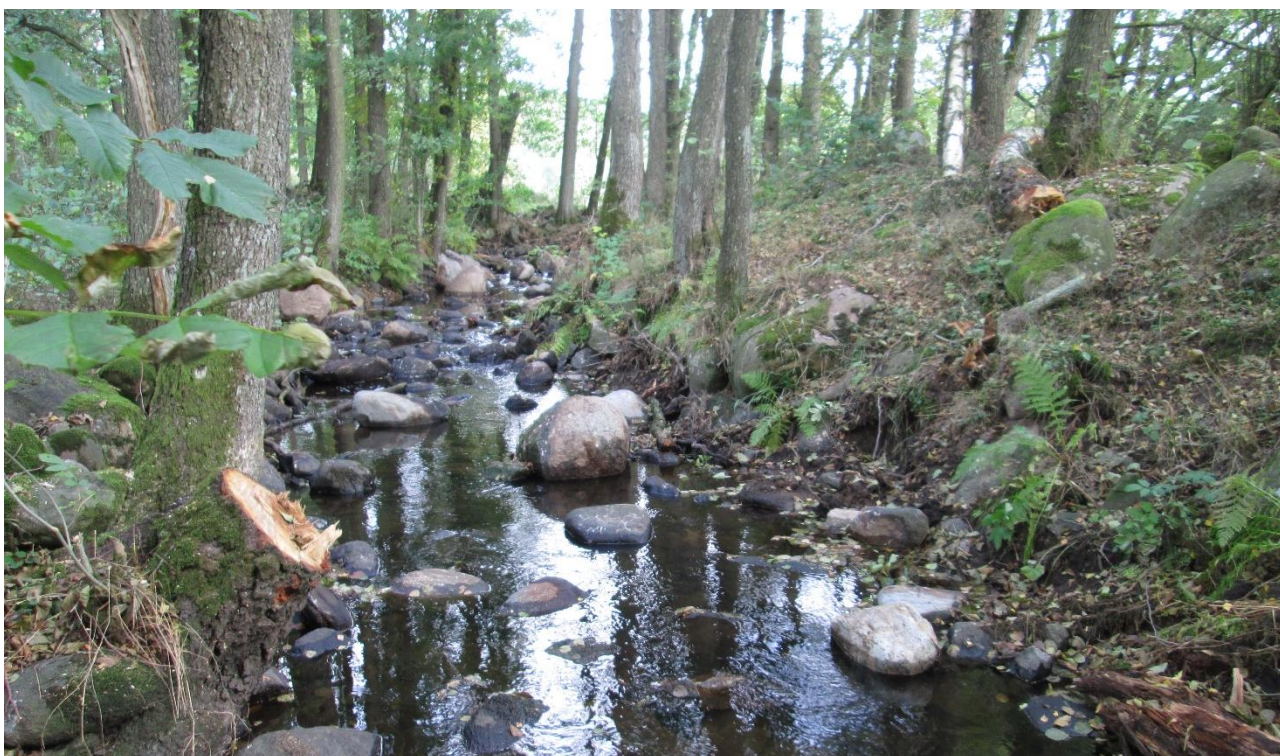
Bild: Exempel på blockrestaurerad strömsträcka vid Åvarp i Vege å. Block och sten har tagits från rensvallar längsmed strandkanten och lagts tillbaka i fåran.

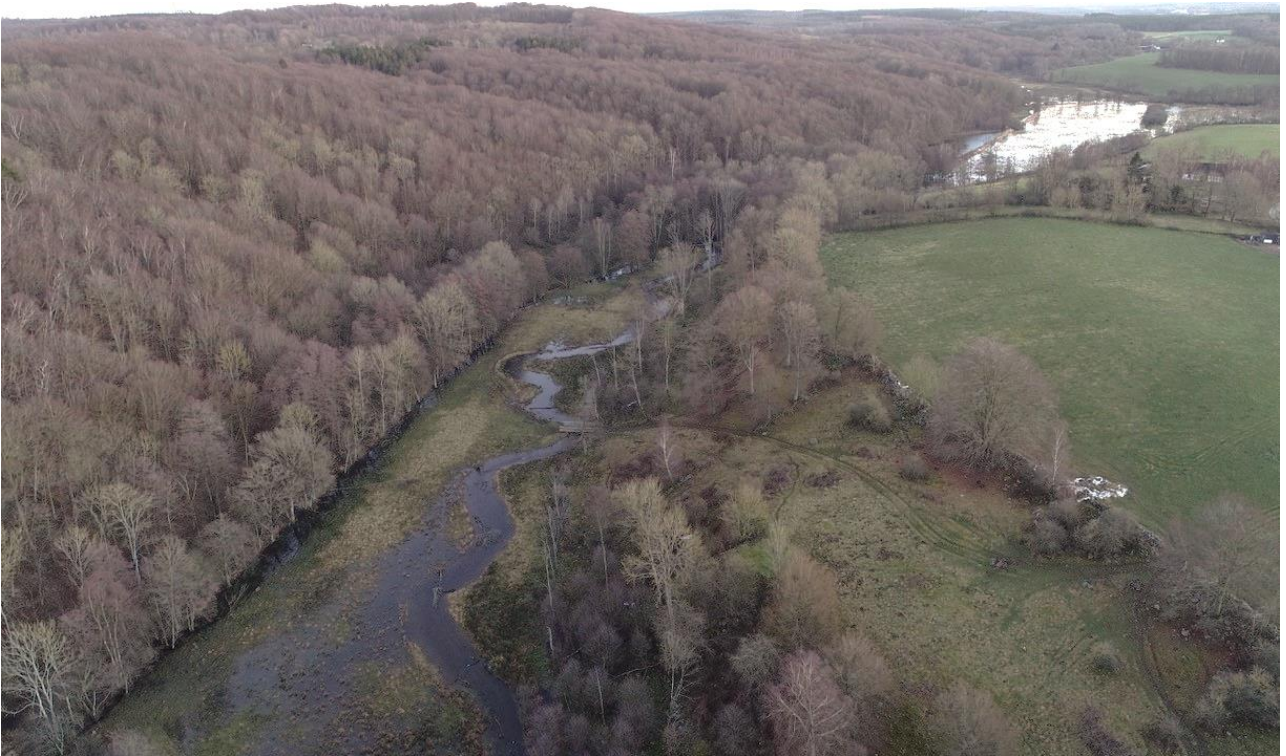
Bild: Exempel på återmeandrad sträcka vid Bauseröd i Hallabäcken, Vege å. En meandrande fåra har återställts och det tidigare rätad diket (längsmed trädridån till väster) har lagts igen.

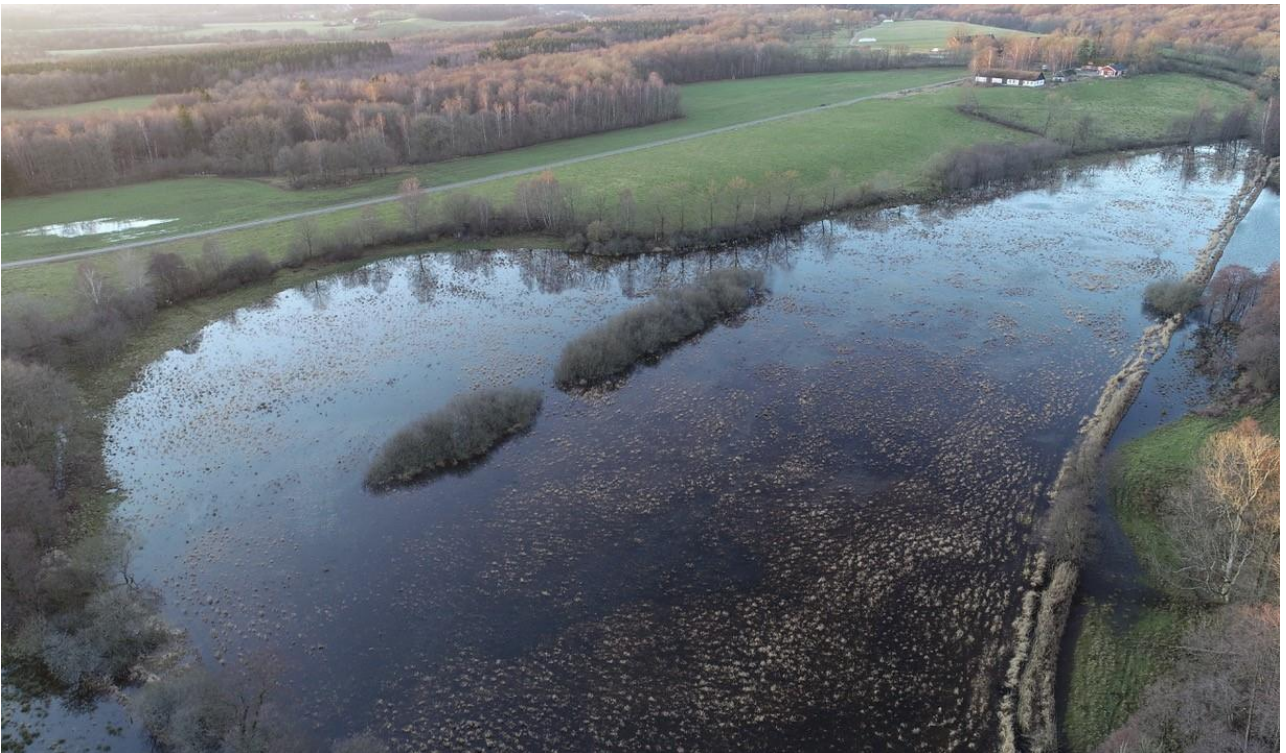
Bild: Exempel på återställt svämplan vid Bauseröd i Hallabäcken, Vege å. En meandrande fåra har återställts och det tidigare rätad diket (till höger) har lagts igen.
