# Biotopkartering av Bivarödsån 2003

Naturvärden och behov av restaureringsåtgärder  
i ett biflöde till Helge å

**Titel:** Biotopkartering av Bivarödsån 2003 – Naturvärden och behov av restaureringsåtgärder i ett biflöde till Helge å

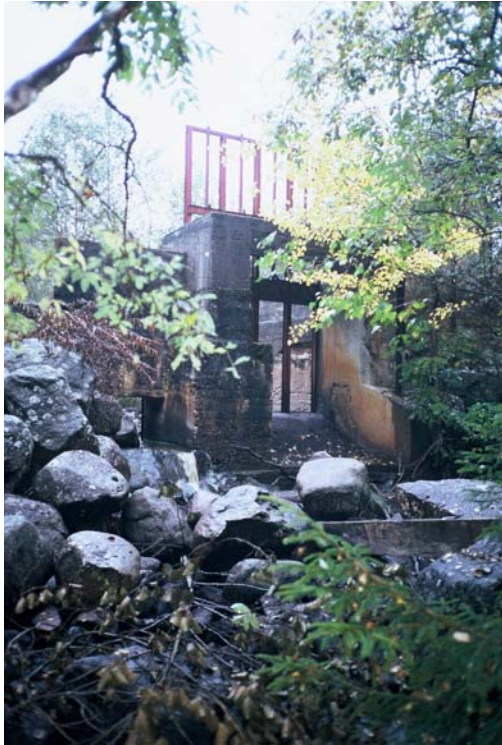
Definitivt vandringshinder (VH3). Vid lågt flöde är fallhöjden för stor och vid högt flöde blir flödet för högt för att fisk ska kunna passera genom den trånga passagen i betongfundamentet.

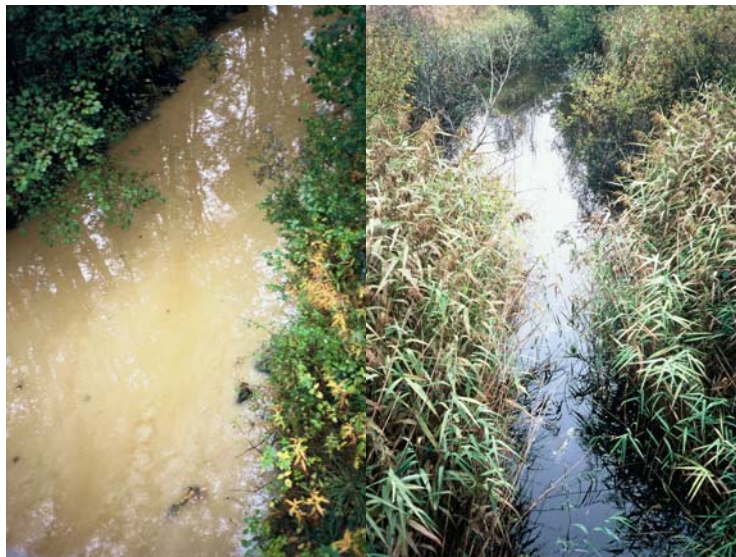
Vid Högsma finns en omfattande stenindustri. Verksamheten gör att ca 115 ton stenslam per år kommer ut i vattendraget (Ahlin 2004) och detta påverkar långa sträckor nedströms. Vid inventeringen 2003 syntes spår efter detta i form av sedimenterat slam och ökad vattenfärg ända ner till sträcka 42 (A-prot. bilaga 7) vid Hylta. Vid Högsma har det vid ett flertal tillfällen observerats en tydlig skillnad i vattenfärg uppströms och nedströms stenindustrin (Marie Eriksson muntl.).

Denna partikeltransport är oroväckande och det finns en stor risk att faunan och miljön i vattendraget skadas, t.ex. genom att vattendragets lekbottnar sätts igen.

Vattendraget nedströms (vänster) och uppströms (höger) stenindustrin vid Högsma. Fotograferat 2002-10-04 av Marie Eriksson.

Slutligen bör även effekterna av partikeltransporten från stenindustrin vid Högsma utvärderas genom att ta bottenfaunaprover uppströms och nedströms stenindustrin. Om bottenfaunan är förstörd bör nya lekbottnar för fisk anläggas.

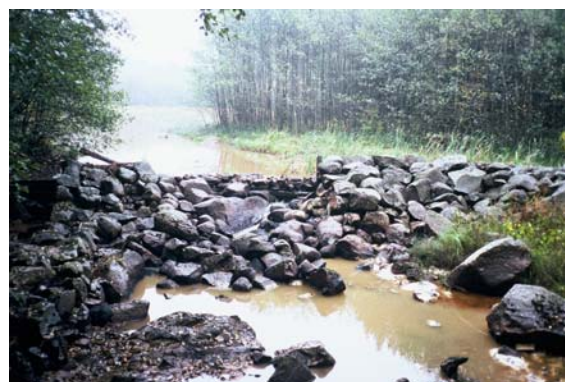
Dämme vid Trallemöllan (VH4), oktober 2002. Vattenfärgen vittnar om partikelutsläppen vid Högsma. Foto: Marie Eriksson.

Öring och lax har nog tidvis kunnat ta sig upp för fisktrappan och dammen i Sibbhult, men trappan behöver förbättras. Öring har noterats vid ett fåtal tillfällen uppströms dammen i Sibbhult men nedströms vandringshinder två och tre. Lax har endast noterats nedströms dammen i Sibbhult. Uppströms vandringshinder två och tre har endast arterna abborre, gädda, lake, mört och ål registrerats (bilaga 4). Om fisktrappan vid dammen i Sibbhult förbättras (dialog pågår mellan Länsstyrelsen och berörda parter) och man tar bort vandringshinder 2-6 öppnar man upp långa sträckor för öring och lax. Diskussioner är redan inledda inom arbetet med biologisk återställning vad det gäller hinder nr 2-4. Hinder 5-6 bör dock också tas med i dessa planer.
