Jorden runt Sköllersta kyrka

Sköllersta Prästgård 3:1, Sköllersta socken, Hallsbergs kommun, Närke

ARKEOLOGGRUPPEN AB RAPPORT 2016:16

ARKEOLOGISK FÖRUNDESRÖKNING
I FORM AV SCHAKTNINGSÖVERVAKNING

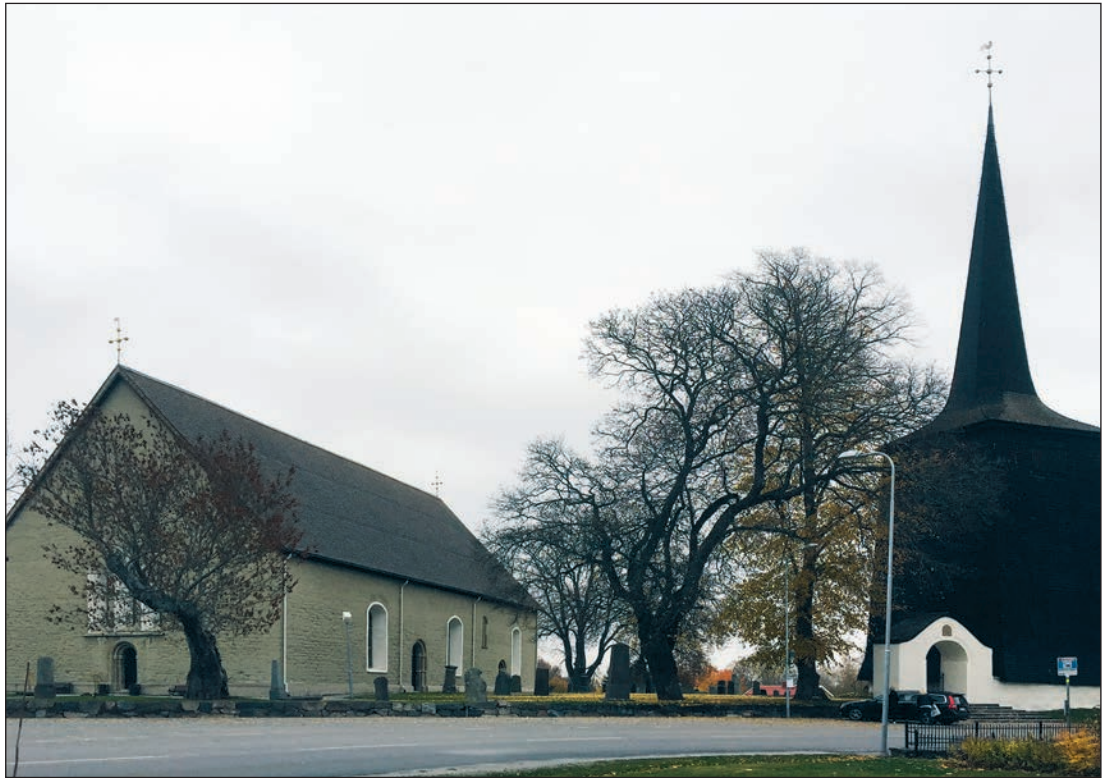
Figur 4. Sköllersta kyrka sedd från sydväst. Foto av Nina Balknäs.

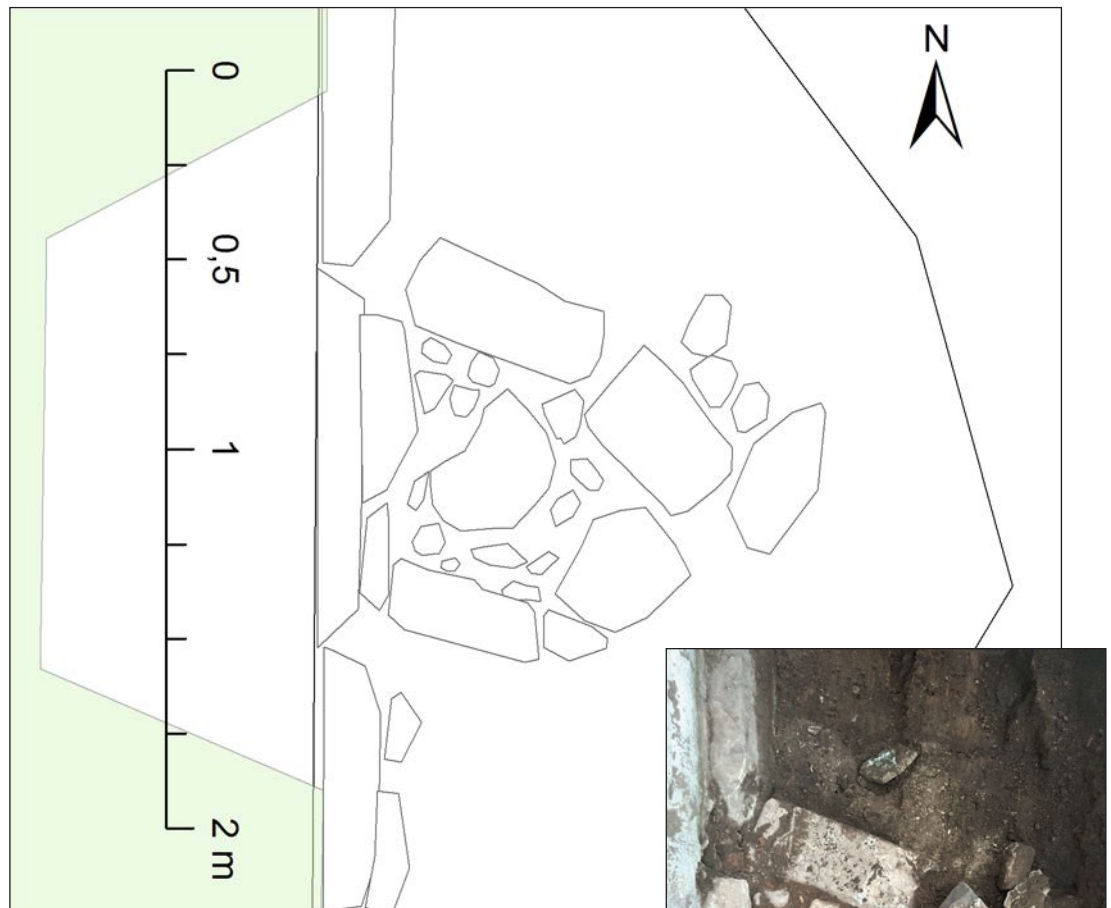
Figur 8a) Skalmuren A7 i plan. Skala 1:20.
Figur 8b) Skalmuren A7. Foto av Arkeologgruppen AB.

belagt endast i Kils och Mosjö kyrka (Esbjörnson 2000; Zachrisson 1984). Den skalmur som påträffades öster om koret kan möjligen utgöra rester av en absid till en äldre kyrka. Lagren i schaktbotten talar för att grundmuren löpt vidare öster om det grävda schaktet. Christian Lovén, som varit vänlig att titta på bildmaterial, föreslår istället i e-post (2016-03-02) att murklacken har något med gravkammaren under koret att göra, men det är oklart hur.

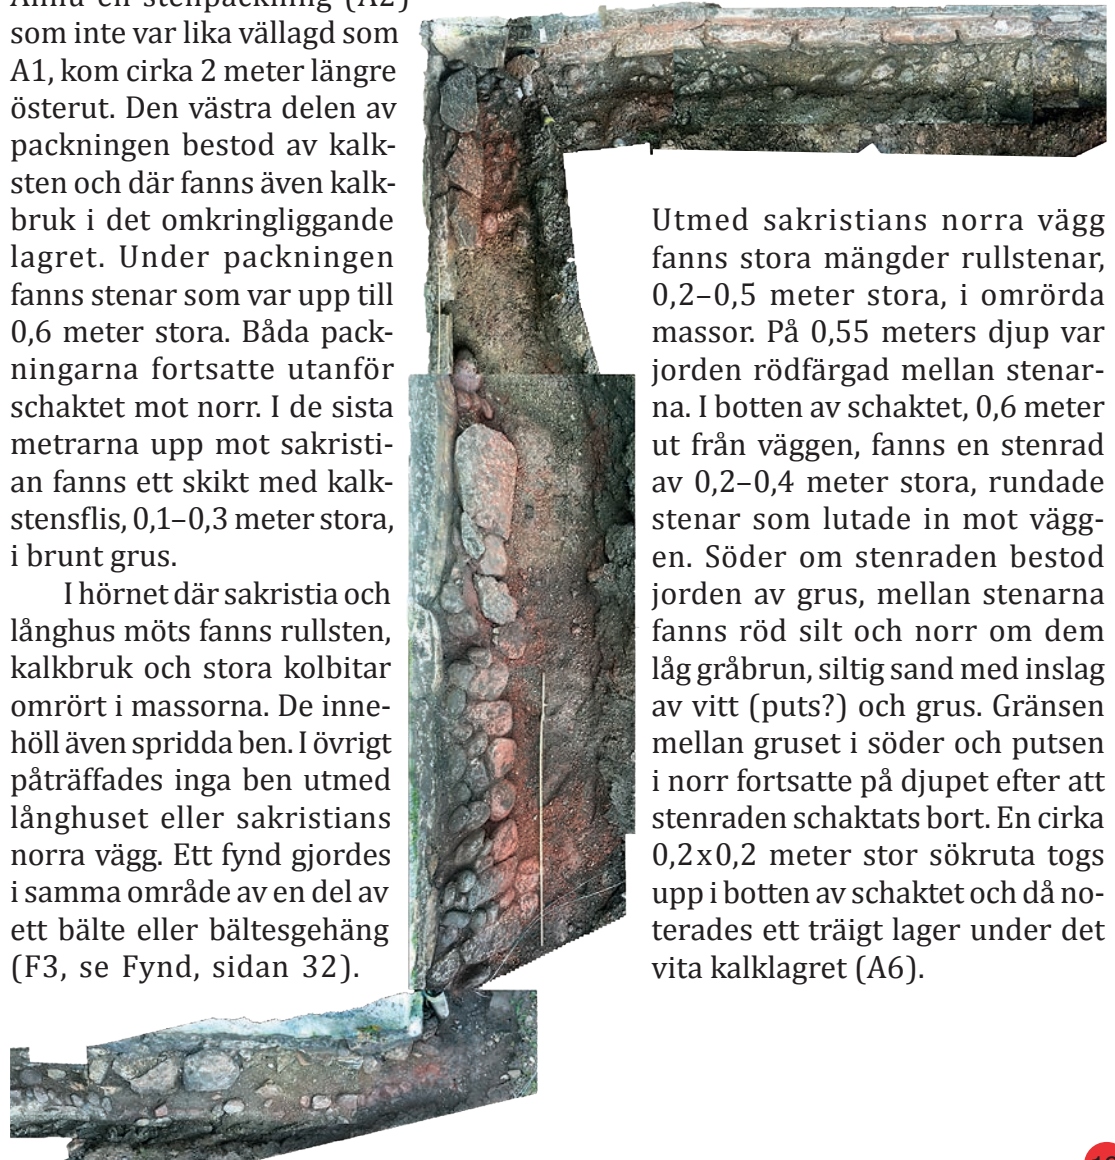
Figur 10. Hörnet sakristia/långhus. Söder uppåt i bild. Fotomerge av Arkeologgruppen AB.

Utmed sakristians norra vägg fanns stora mängder rullstenar, 0,2–0,5 meter stora, i omrörda massor. På 0,55 meters djup var jorden rödfärgad mellan stenarna. I botten av schaktet, 0,6 meter ut från väggen, fanns en stenrad av 0,2–0,4 meter stora, rundade stenar som lutade in mot väggen. Söder om stenraden bestod jorden av grus, mellan stenarna fanns röd silt och norr om dem låg gråbrun, siltig sand med inslag av vitt (puts?) och grus. Gränsen mellan gruset i söder och putsen i norr fortsatte på djupet efter att stenraden schaktats bort. En cirka 0,2x0,2 meter stor sökruta togs upp i botten av schaktet och då noterades ett träigt lager under det vita kalklagret (A6).

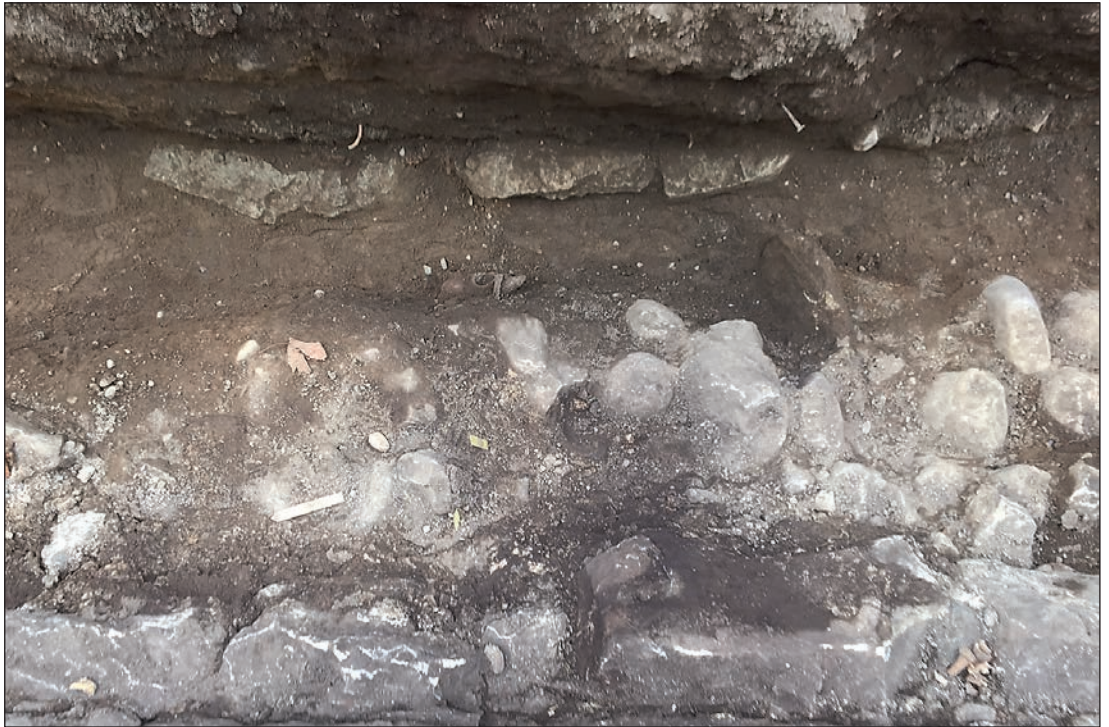
Figur 12. Överst i bilden syns kantstenar till en stenkista (A13). Foto av Arkeologgruppen AB.

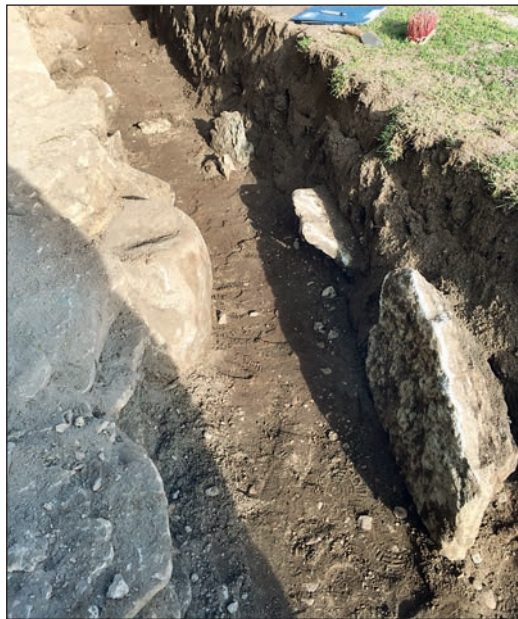
Figur 13. De resta kalkstenshållarna A9 sedda från söder. Foto av Arkeologgruppen AB.

Fyra resta kalkstenar (A8) fanns utmed schaktets östra kant, med en början 2,2 meter in från söder. Resten av en äldre grund (A7) påträffades 4,4–3,4 meter in, räknat från norr

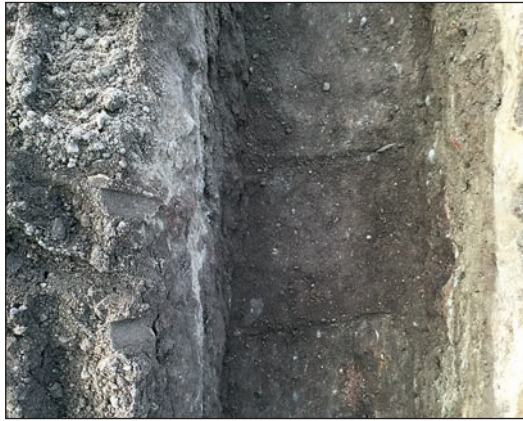
Figur 14. Diket A23 sedd från väster. Foto av Arkeologgruppen AB.

I det västra schaktet påträffades ett dike (A23) som löper i ungefärlig nord-sydlig riktning. Då både fyllningen i diket och den jord som det var nedgrävt genom innehöll stora mängder omrörda ben så kan diket inte vara från kyrkans äldsta tid. Det finns diken belagda som hägn för kyrkogårdar, främst i Skåne och Danmark (Johansson 1989),

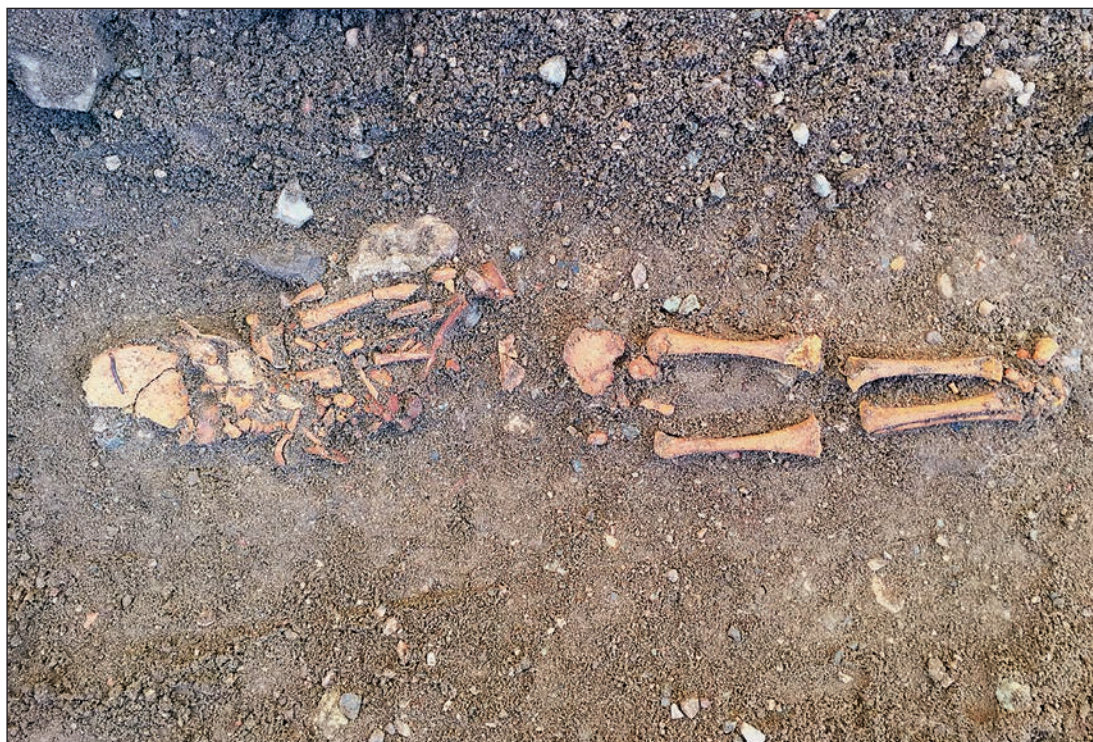
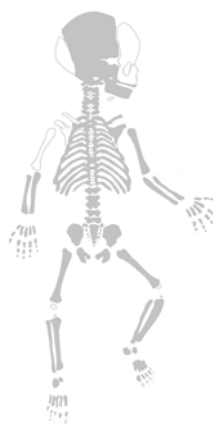
Figur 17. Individ 1. Lodfoto av Nina Balknäs.

Individ 1 var ett 0,48 meter långt spädbarn, med en beräknad ålder av nyfödd ± 2 månader, som begravts i öst-västlig riktning med huvudet i väster. Graven låg direkt öster om den västra portalen. Ingen tydlig nedgrävning fanns, inte heller några spår av en kistkonstruktion. Armställningen var av D-typ med händerna på vänster axel. Barnet har begravts i svepning (Flood, e-post 2015-02-29). Denna individ daterades med ^{14}C och resultatet visar två toppar: runt 1450–1520 och runt 1600–1620 e.Kr. (se bilaga 4).

Grå färg markerar de bevarade benen. Röd färg indikerar skelettförändringar (se bilaga 4).

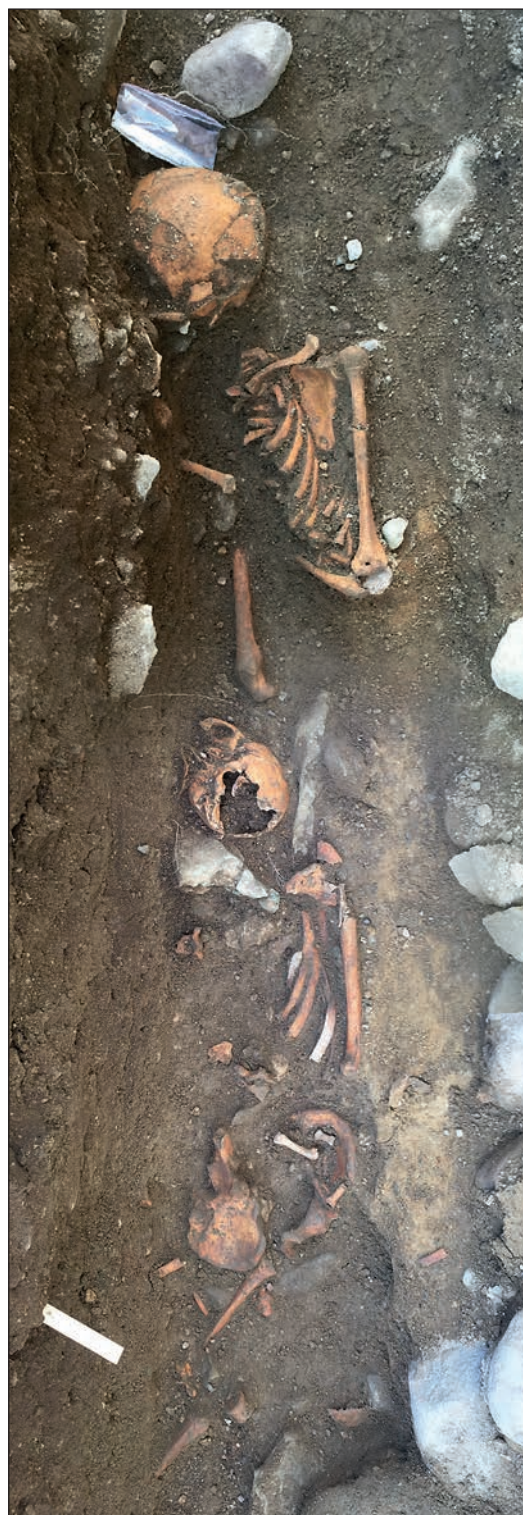
Figur 18. Individerna 2, 3 och 4. Lodfoto av Nina Balknäs.

av olika sjukdomar så som infektioner i tarmarna och parasitangrepp (se bilaga 4). Kraniet låg i den östra delen av graven, vilket innebär att barnet begravts i motsatt riktning mot det gängse. I nedgrävningen fanns fyra kalkstenar som en ram runt huvudet. Stenramen eller den enkla stenkistan var vinklad mot kyrkan i sydvästlig-nordostlig riktning. För detta barn har armställningen inte gått att dokumentera.

Individ 4 var en man i 60-årsåldern som låg stratigrafiskt över individ 3. Ett överarmsben visade tecken på artros. I fyllningen runt skelettet hittades två kistspikar vilket indikerar att mannen har blivit begravd i en träkista. Armställningen var av B-typ, det vill säga med händerna på bäckenet. Kroppen har möjligen varit svept (Flood, e-post 2015-02-29).

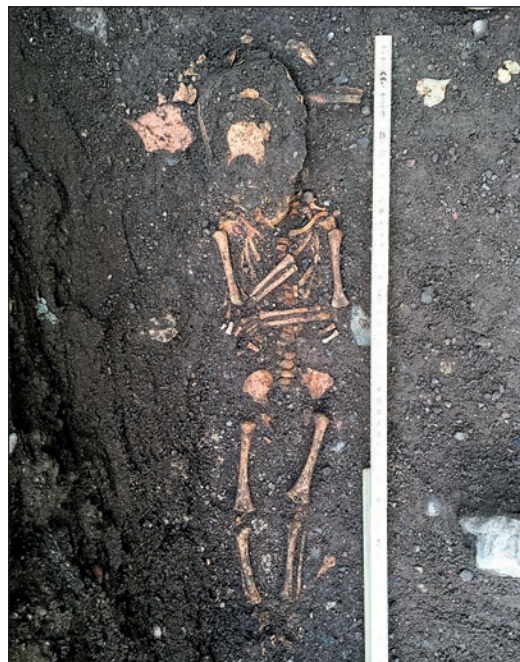
Figur19. Individ 5. Lodfoto av Nina Balknäs.

Ännu ett spädbarn påträffades direkt öster om korportalen. Detta barn hade levt max ett halvår före döden inträffade. Nedgrävningen för graven mätte uppskattningsvis 0,85x0,3 meter. Skelettet mätte 0,55 meter och låg något vinklat gentemot kyrkväggen i svagt västnordvästlig-östsydöstlig riktning med huvudet i väster. Barnet låg med vänster arm vinklad i 90 grader över bålen och med höger arm vikt så att handen låg upp mot vänster bröstorg, alltså ett mellanting av armställningarna C och D. Kroppen har möjligen varit svept (Flood, e-post 2015-02-29).

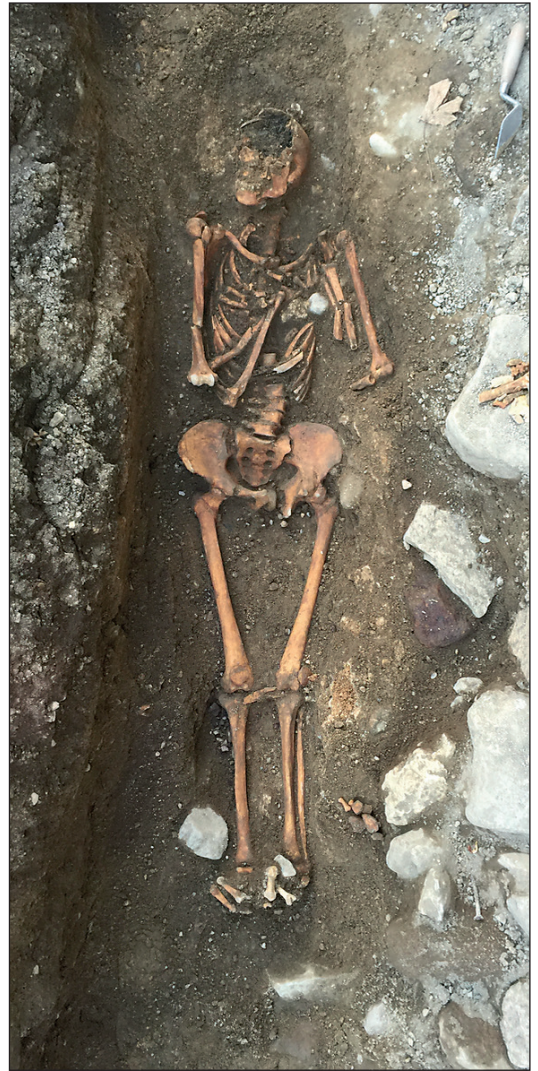
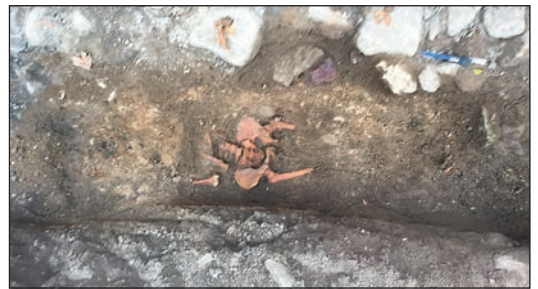
Figur 20a) Individ 6.

Graven utmärkte sig genom att nedgrävningen var tydlig. Det berodde på att fyllningen över och på sidorna av det 1,56 meter långa skelettet till största delen bestod av rent bruk. De vänstra underarmsbenen hade brutits av och i höjd med den skadan fanns trä inkilat mellan revben och ryggrad. Den troligaste förklaringen är att kvinnan blivit begravd i en trækista som klätts i bruk. Tyngden har sedan fått kistan att kollapsa före kroppens mjukdelar förmultnat helt.

Figur 20b) Fyllningen av bruk i graven utmärker sig tydligt mot omgivande lager. Lodfoton av Nina Balknäs.

Individ 6 var en kvinna i åldern 35–60 år som låg i öst-västlig riktning med huvudet i väster. Uppmätt längd i schaktet var 1,56 meter, nedgrävningen var 1,8 meter lång. Händerna var placerade över vänster bröstorg, i armställning D. Benen visade på förslitningsskador och tänderna var hårt nötta med tecken på varbölder och tandlossning. Inuti kraniet var jorden mörkt färgad, beroende på att hjärnan inte helt förmultnat.

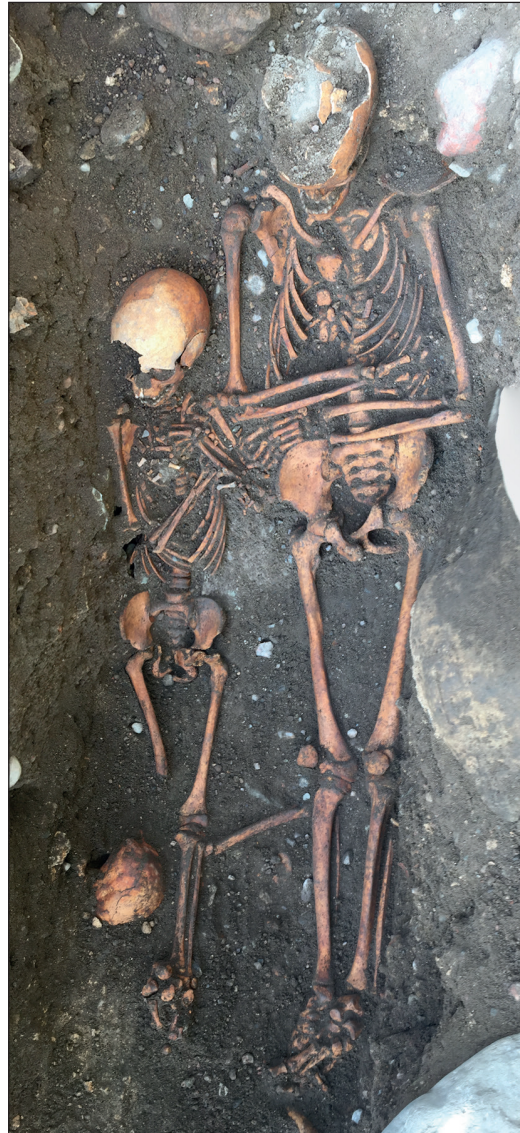
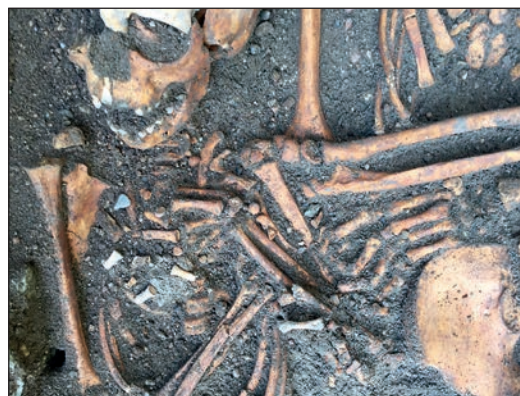
Figur 21a) Individ 7–8.
Figur 21b) Detalj på händerna.
Foton av Nina Balknäs.

Individ 7 var en tonårig pojke, cirka 14–15 år gammal. Kroppslängden uppskattades till cirka 1,4 meter från uppmätning i schaktet. Tandskador visade att han i treårsåldern led av näringsbrist. Senare uppkomna skador på skelettet visade tecken på blodbrist och infektion; troligen har han varit sjuk en längre tid före sin död.

Individ 8 var ett barn, runt 7 år gammal. Barnet visade inga tecken på sjukdom i skelettet och har förmodligen avlidit hastigt.

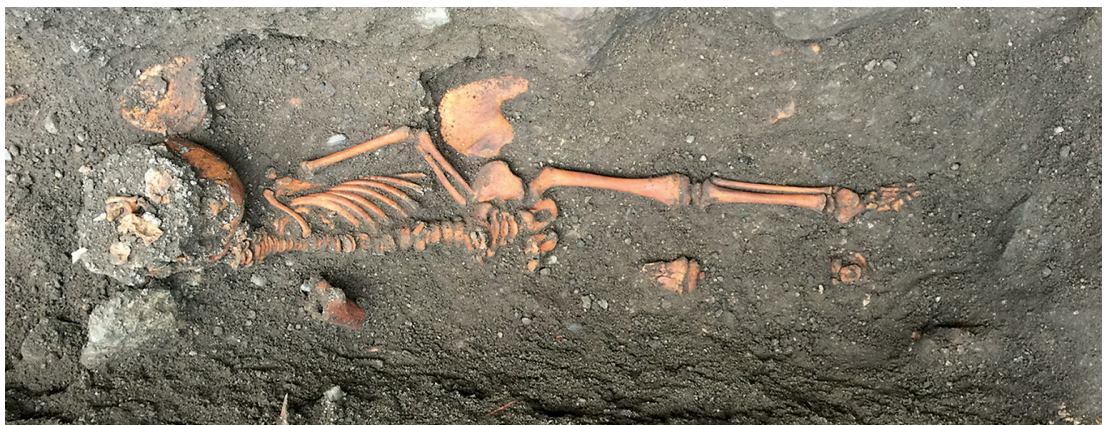
Figur 22. Individ 9. Lodfoto av Nina Balknäs.

Individ 9 var ett barn i 4-årsåldern som låg i öst-västlig riktning med huvudet i väster och armarna i armställning B. Kroppslängden uppskattades i fält till cirka 0,9 meter. Den högra sidan av skelettet var bortgrävt. Inga tecken på sjukdom fanns på skelettet vilket tyder på att barnet dött hastigt. Nedgrävningen var otydlig. Kroppen har inte varit svept (Flood, e-post 2015-02-29).

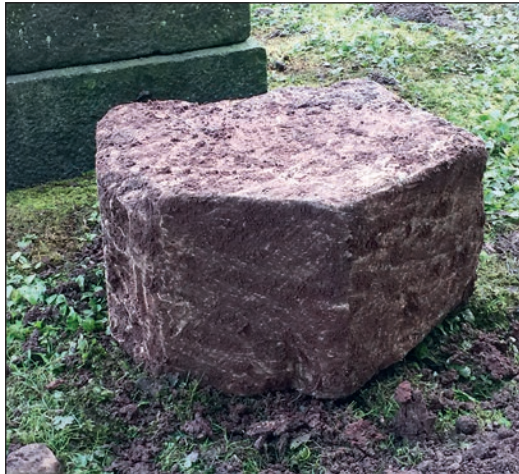
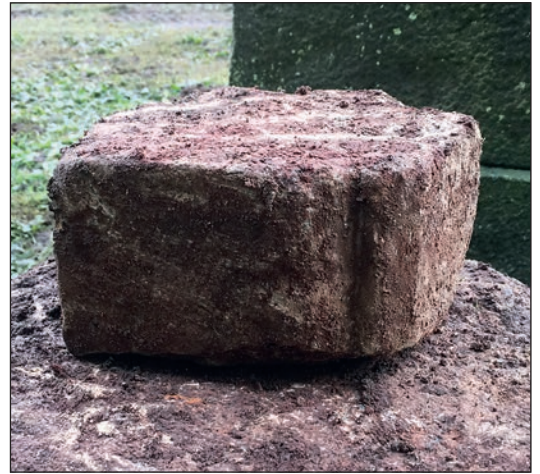
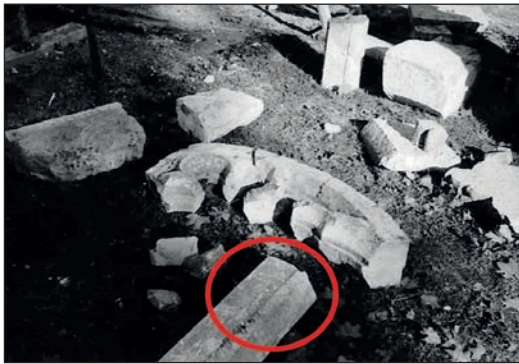
Figur 24a) F4.

Figur 24b) F5.

Figur 24c) Jämförelse med F5. Fragment av gotiskt fönster. Foto av Bertil Waldén 1957. Dnr 302/1958, arkivsignum K 1 C: 325 Sk, Kulturmiljöbild.

Vid okulär jämförelse med nuvarande fönster och portaler fanns inga liknande byggnadsdelar exteriört. Däremot kunde formen på F5 identifieras på

ett fotografi taget vid den ombyggnation som genomfördes år 1956 på den södra sidan av kyrkan. År 1724 förstörades de två fönstren på norrsidan och formen ändrades från gotiskt spetsiga till rundbågiga (Bebyggelseregistret). De omrörda massorna utmed den norra väggen av långhuset kan i och med fynden av fönsterdelarna dateras som tidigast till år 1724.

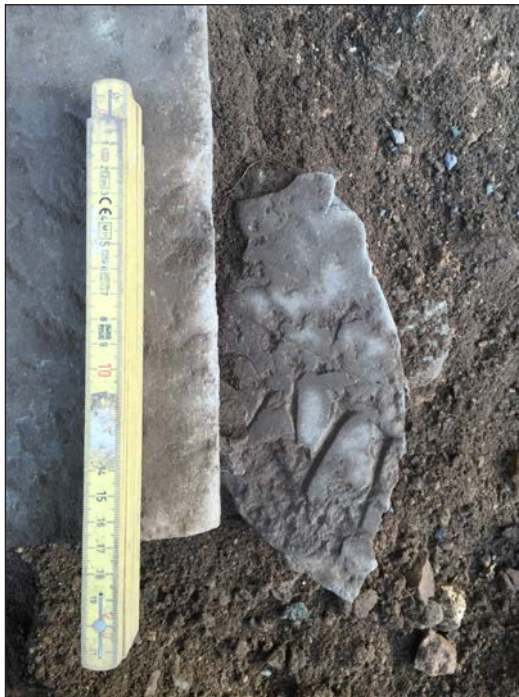
Figur 25. F6.

Det sista fyndet var ett fragment av en gravsten (F6) som hade använts sekundärt som underlag för kalkstenshällarna i trappen upp mot västportalen. På den slipade ytan finns tre bokstäver och ett rakt streck ingraverade. Bokstäverna är svårtydda eftersom de inte är hela, men förmodligen står det "... ARU ...".

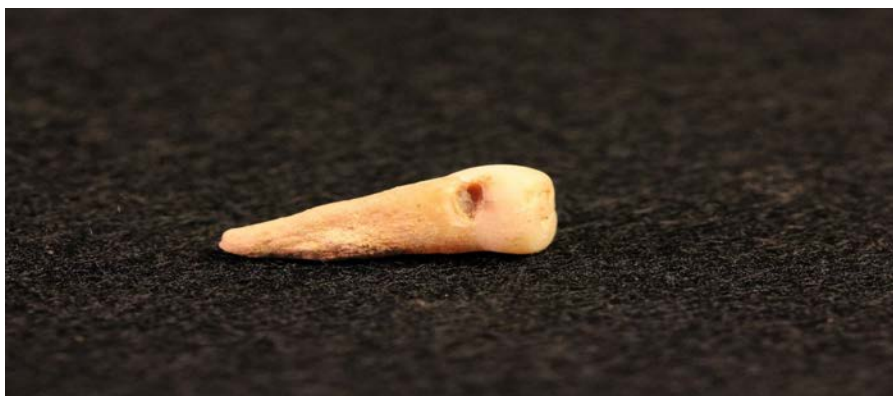
Figur 7. Kariesangrepp mellan krona och tandhals, individ 6.

Karies har observerats hos en äldre man (individ 10) och hos en äldre kvinna i materialet (individ 6). Kvinnan hade så många som sex tänder med hål. Två hål i överkäke, båda vid tandhalsen mellan hörntand och första främre kindtand. En visdomstand i underkäken hade hål i tuggytan och en annan hade hål vid tandhalsen mot kinden, liksom andra kindtand bredvid denna. Första kindtanden på höger sida hade också hål vid tandhalsen mot den andra främre kindtanden. Mannen hade två hål i överkäken (underkäken saknades), en visdomstand med hål i tuggytan samt en främre kindtand med litet hål vid tandhalsen.

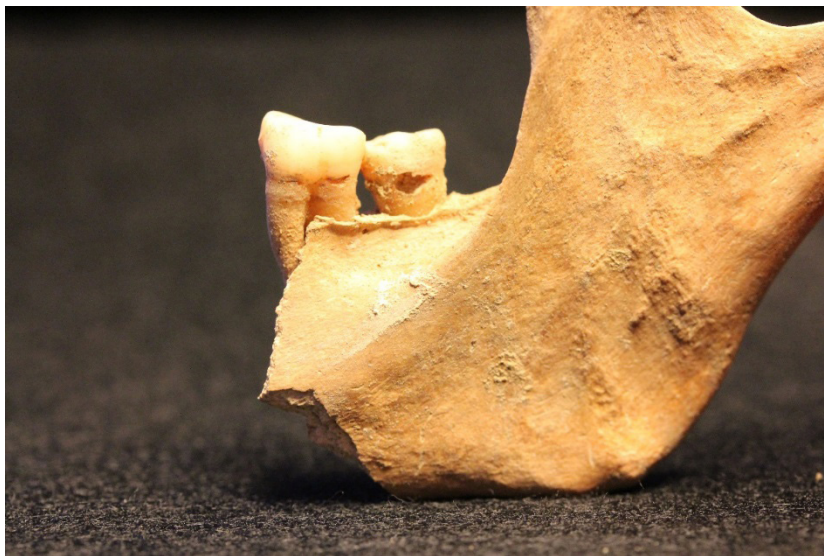
Figur 9. Karies och rotresorption i underkäke, individ 6.

Rotresorption orsakas av inflammation i tandköttet som fortsatt in i benet. Det tar vanligtvis många år innan inflammationen börjar påverka käkbenet. Vid långt gången resorption finns till sist inget ben kvar som kan hålla tänderna på plats vilket resulterar i tandlossning. Tandlossning kan emellertid också vara orsakad av långt framskriden karies. Ibland kunde tandröta och andra skador i munnen orsaka inflammation i vävnaden i form av varbölder som fortsatte äta sig in i benet (abscesser). Den inflammerade öppningen börjar synas vid roten.

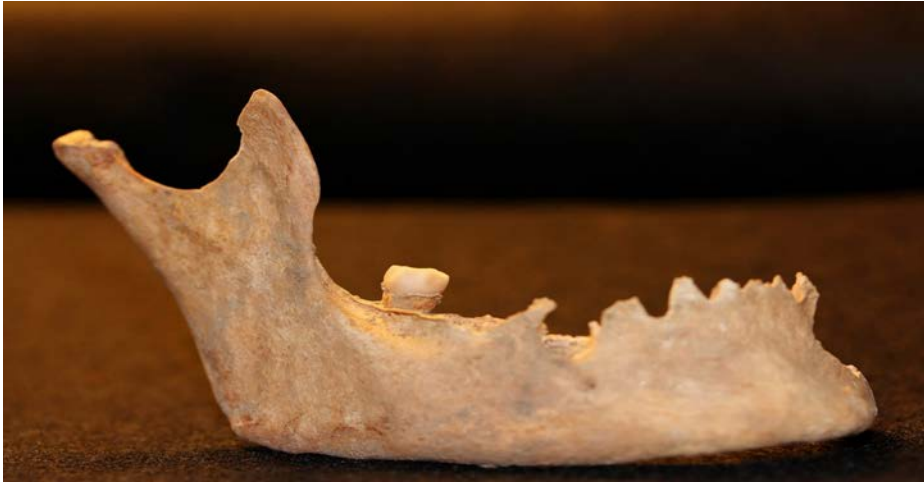
Figur 10. Tandsten i veck mellan krona och tandkött i underkäke, individ 6.

Tandsten orsakas av dålig munhygien och kolhydratrik kost. Avlagringar från saliven mineraliserar på tänderna och kan lätt samlas i veck mellan krona och tandkött. Onormalt mycket tandsten, d.v.s. om avlagringar täcker även tuggytan, kan bero på att individen har varit sjuk under en längre tid. Graden av tandsten brukar beskrivas enligt en tre-gradig skala: svag, medium eller omfattande (Brothwell 1981:160). Tandsten förekom både hos tonåring och vuxen individ (nr:6 och nr:7) men avlagringarna var relativt måttliga.

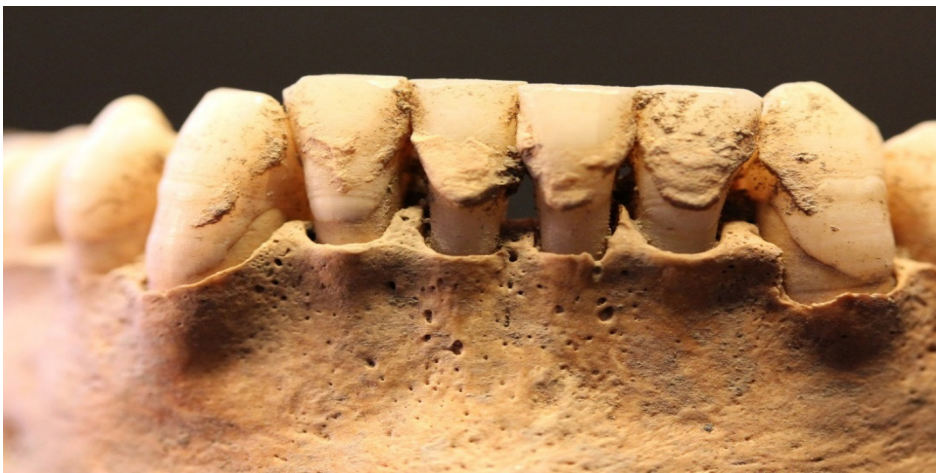
Figur 11. Tandsten samt linjer av emaljhypoplasi i underkäke, individ 7.

Tecken på hur emaljens tillväxt avstannats kunde ses hos en tonåring (individ 7) när han var omkring 3 år gammal. En urgröpt rand kunde ses på hörntänder men även svaga linjer kunde ses på framtänder.

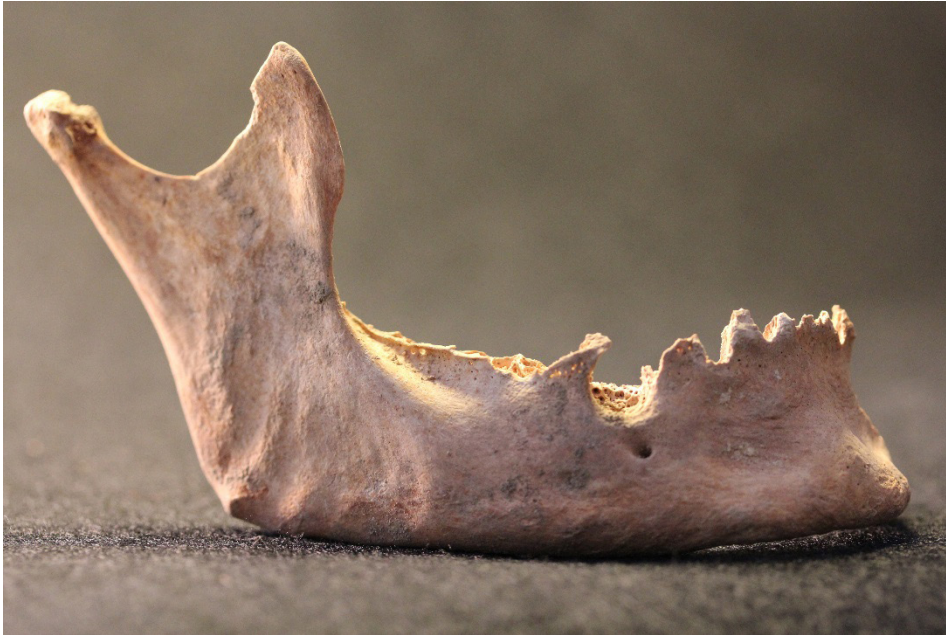
Figur 12. Inflammation och abscess i underkäke, individ 6.

Antemortem tandlossning observerades hos två vuxna individer (individ 6 och 10) och var orsakad av inflammation i käkbenet. Båda individer hade också haft varbölder och slitaget på tänderna var kraftigt och ojämnt. Kvinnans framtänder var kraftigt slitna liksom första kindtand på höger och vänster sida i underkäke. Mannen i fråga saknade underkäke men i höger överkäke var tänderna slitna snett och sannolikt fanns liknande slitage i saknade underkäke. Ett sådant kraftigt slitage som både man och kvinna hade berodde antagligt inte bara på regelrätt tuggning av mat utan var framförallt orsakad av slitage vid någon form av bearbetning, där tänderna används som verktyg.

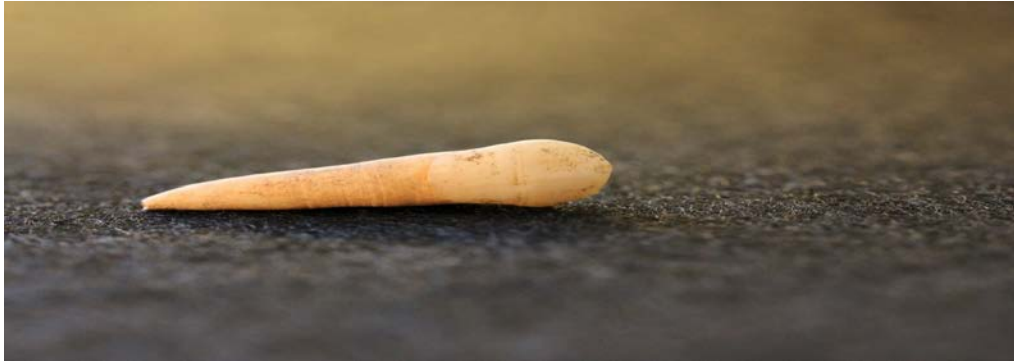
Figur 13. Emaljhypoplasi på hörntand (Canini) individ 7.

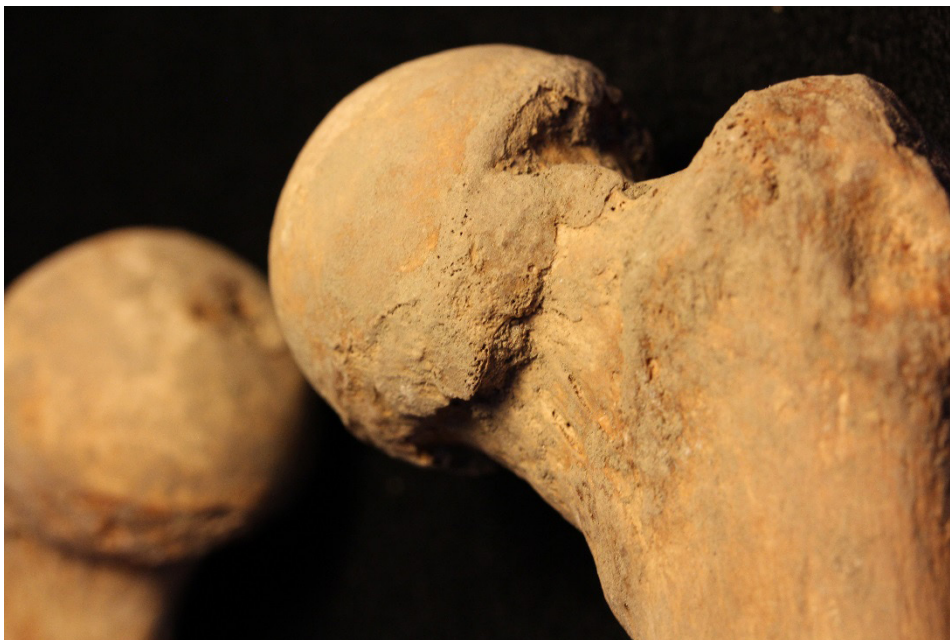
Figur 14. Osteoartritisk lipping på lårbenets ledkula, individ 6.

Osteoartritisk lipping – *benpålagring* orsakas av tryck och påfrestning. När benutväxterna fortsätter växa kan ledytan förändras, exempelvis kan kotor få ett överhäng vanligen kallat lipping. Orsaken till förändringen är främst åldersrelaterad men påfrestning och belastning kan även orsaka osteoarthritis (Brothwell 1981:146).

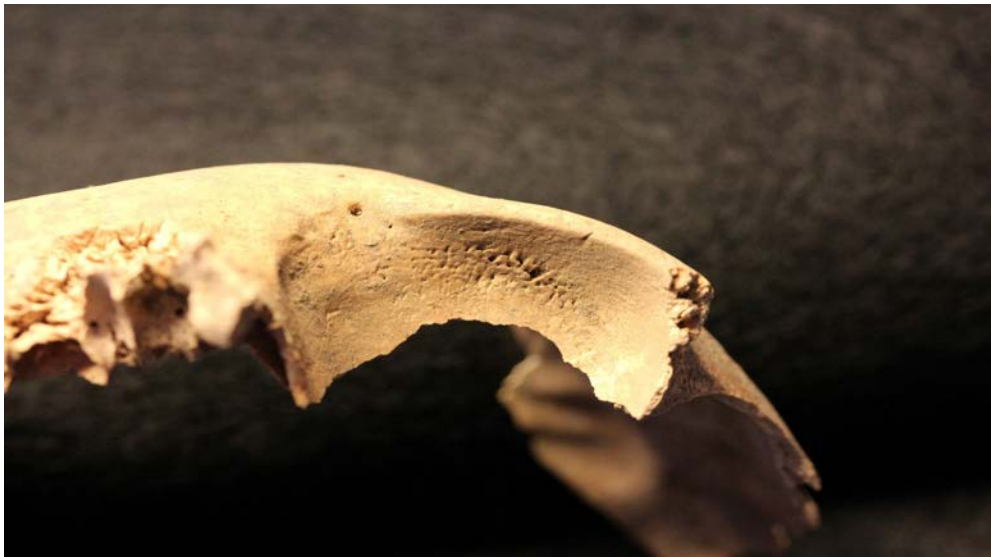
Figur 15. *Cribræ orbitalia*, individ 7.

Cribræ orbitalia är en bristsjukdom som kan ses genom porositet i ögonhålans tak. Förändringen är orsakad av anemi, det vill säga blodbrist, och innebär en reduktion av röda blodkroppar på grund av otillräcklig nivå av järn. Porositeten är ett resultat av att kroppen försöker motverka anemin genom att öka produktionen av röda blodkroppar. Järnbristen kan vara orsakad av brist i dieten men den kan också vara ett resultat av en sjukdom, till exempel infektioner i tarmarna och parasitangrepp. Vid diarré till exempel passerar mat snabbt förbi magen, ingen näring och mineraler (järn) kan tas upp (Buikstra & Ubelaker 1994:120–121).

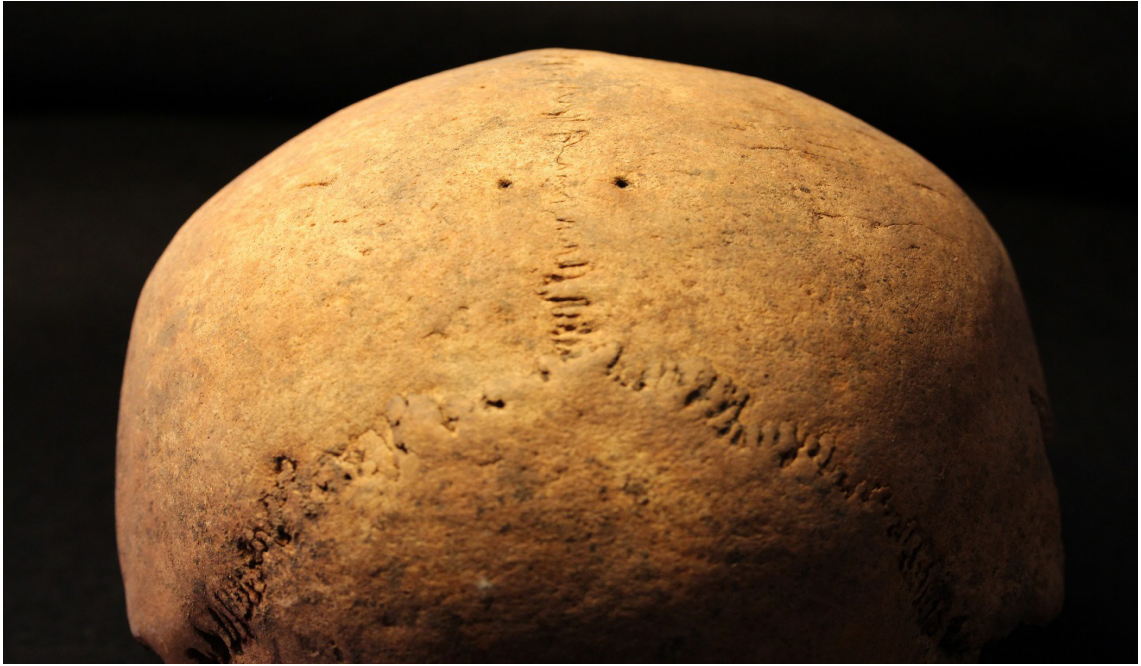
Figur 16. Extra hål i hjässbenet (parietale foramen), individ 11.

Flera icke metriska särdrag observerades bland de individer som tillvaratogs. Framst rörde det sig om extra hål (*foramen*) på kranium men även extra ben. Fem av individerna hade antingen, eller både och extra håligheter vid ögonhålan (*foramen supra orbitale*) samt extra hål i hjässbenet (*parietale foramen*). En av individerna hade extra ben som förekom i kraniets i sammanväxningszonen (*suturalben*). Eventuella släktskap med utgångspunkt från ärftliga särdrag kan således förekomma mellan individ 3, 10 och 11. Likaså kan släktskap förekomma mellan individ 3, 6 och 13.

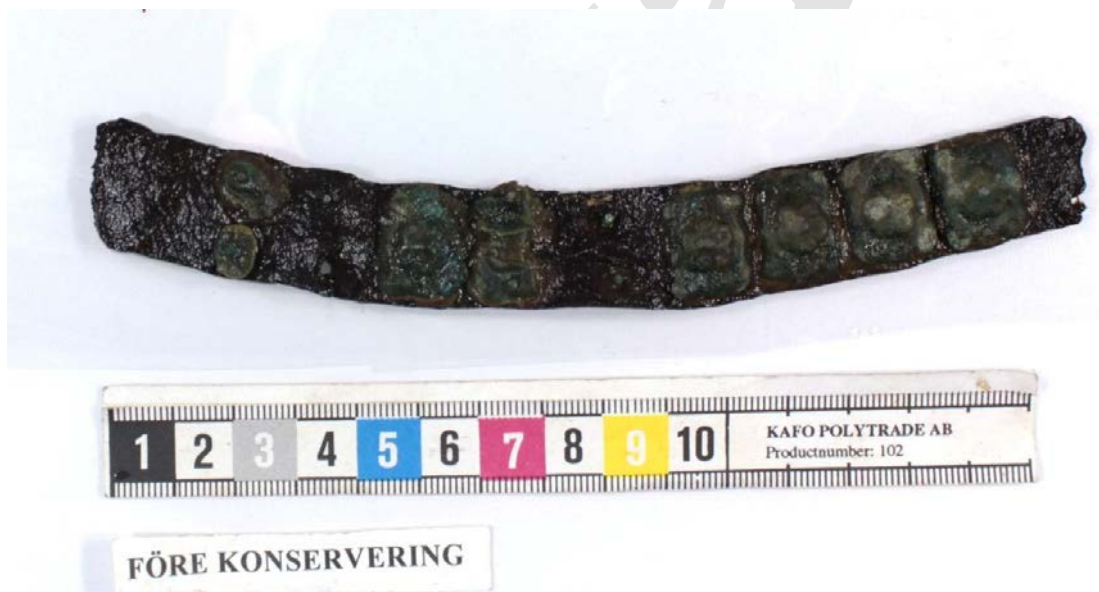
Föremålet var en del av ett läderbälte med sju kopparbeslag s.k. ströningar. Längd drygt 16 cm, bredd ca 2 cm. Brottytor vid båda änderna pekar på att föremålet varit längre.

Bild 1. Före konservering, ovasidan

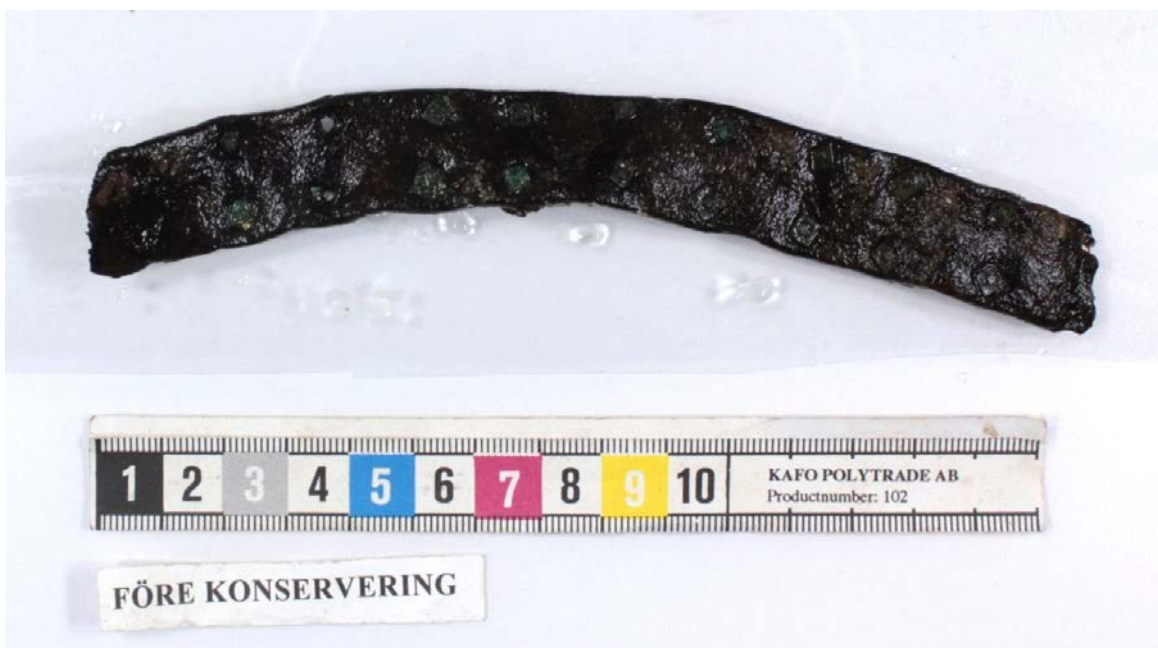
Ströningarna var nitade med vardera två nitar med en fyrkantig nitbricka på undersidan. Mellan beslagen och läder på ovasidan fanns en ljus brun-vit massa av organiskt material, liknande textil eller ben (bild 5).

Bild 2. Före konservering, undersidan

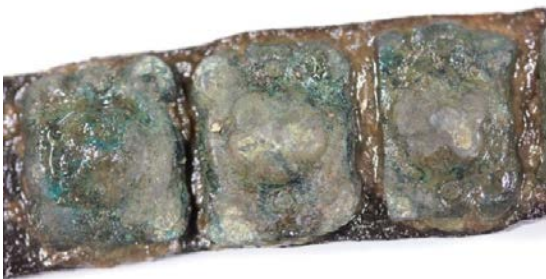
Bild 3. Före konservering, detalj från ovsidan på hela ströningar.

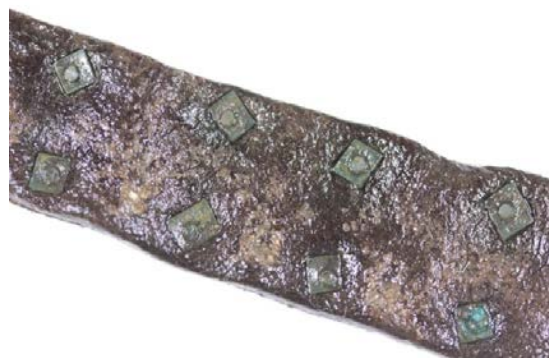
Föremålet hade förvarats vått sedan utgrävningen. Sammanlagt fyra ströningar saknas. Tre ströningar var skadade med materialförlust som följd. Även motsvarande nitar och nitbrickor hade skador. Föremålet var lätt nedsmutsat med vitaktiga, putsliknande beläggningar (kalkutfällningar?), se bild 4. På vissa ställen var lädret nedbrutet med narv som lossade.

Bild 4. Före konservering, detalj från undersida. Notera de vitaktiga beläggningarna

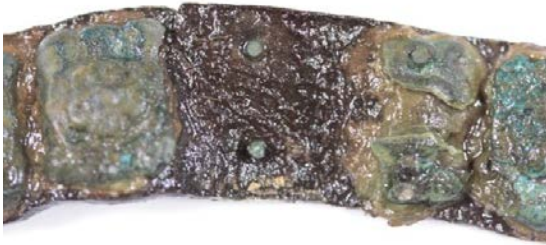
Bild 5. Före konservering, detalj på skadad ströning. Den ljusa brun-vita massan kan skymtas mellan lädret och den skadade ströningen.
