Lillån vid Vekhyttan

Inventeringsdatum: 30 sep och 7 okt 2004

Inventerad sträcka: 15508 meter

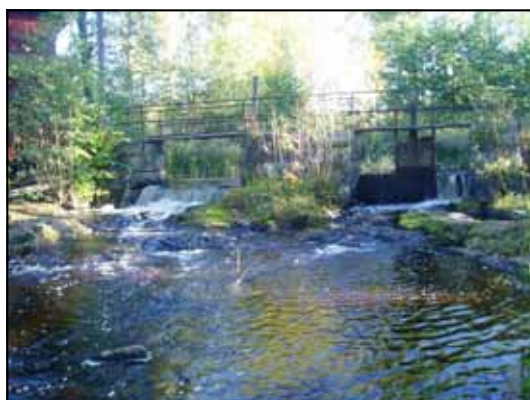
Figur 4. Vandringshinder (tabell 3, hinder 1).

Nr	Xkoord	Ykoord	Typ av hinder	Natur. hinder	Hinder kultur	Kultur-miljö	Hindret (mört)	Hindret (öring)	Används idag till	Föreslagen åtgärd
1	6561591	1440832	Damm	Nej	Nej	Ja	Definitivt	Definitivt	Övrigt	Omlöp
2	6563888	1440476	Damm	Nej	Nej	Ja	Definitivt	Definitivt	Ingenting	Svårt att åtgärda
3	6563860	1440472	Damm	Nej	Nej	Ja	Definitivt	Partiellt	Ingenting	Svårt att åtgärda
4	6564744	1440586	Damm	Nej	Nej	Ja	Definitivt	Definitivt	Ingenting	Svårt att åtgärda
5	6564930	1440579	Damm	Nej	Nej	Ja	Definitivt	Definitivt	Övrigt	Svårt att åtgärda
6	6565051	1440588	Vägpassage	Nej	Nej	Ja	Definitivt	Definitivt	Vägpassage	Svårt att åtgärda
7	6565236	1440338	Damm	Nej	Nej	Ja	Definitivt	Definitivt	Spegeldamm	Rivning
8	6565365	1440343	Damm	Nej	Nej	Ja	Definitivt	Partiellt	Spegeldamm	Rivning
9	6565496	1440268	Damm	Nej	Nej	Ja	Definitivt	Partiellt	Spegeldamm	Rivning
10	6566636	1439506	Damm	Nej	Nej	Ja	Definitivt	Definitivt	Ingenting	Rivning

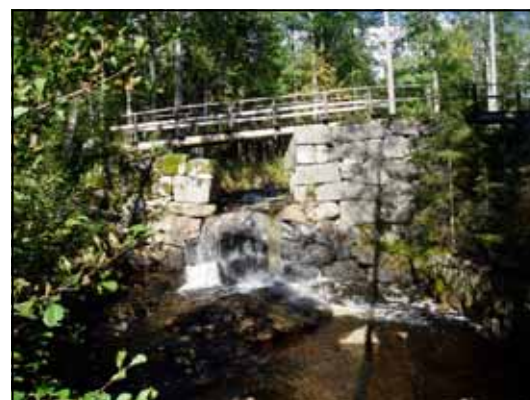
Figur 5. Vandringshinder (tabell 3, hinder 4).

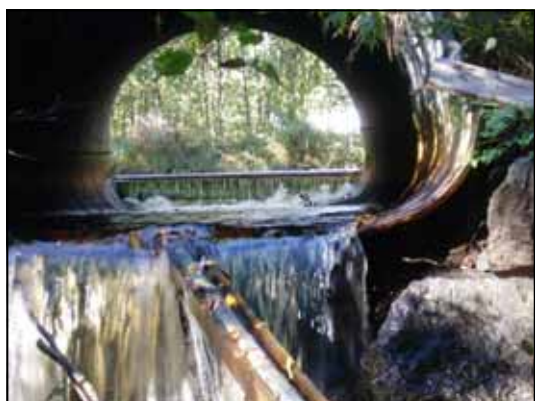
Figur 9. Vandringshinder (tabell 3, hinder 6).

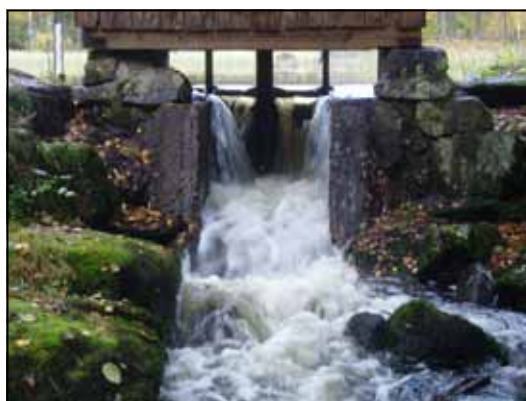
Figur 10. Vandringshinder (tabell 3, hinder 14).

11	6566791	1439575	Damm	Ja	Nej	Nej	Definitivt	Definitivt	Bäverdamm	Rivning
12	6567616	1439154	Övrigt	Ja	Nej	Nej	Definitivt	Definitivt	Ingenting	Svårt att åtgärda
13	6567621	1439117	Övrigt	Ja	Nej	Nej	Definitivt	Definitivt	Ingenting	Svårt att åtgärda
14	6568165	1438641	Sjöutlopp	Nej	Nej	Ja	Definitivt	Definitivt	Tröskel för sjöyta	Svårt att åtgärda
