Bredsjöbäcken

Avrinningsområde: Arbogaån 61-122

Inventeringsdatum: 28 juli 2004

Inventerad sträcka: 1762 meter

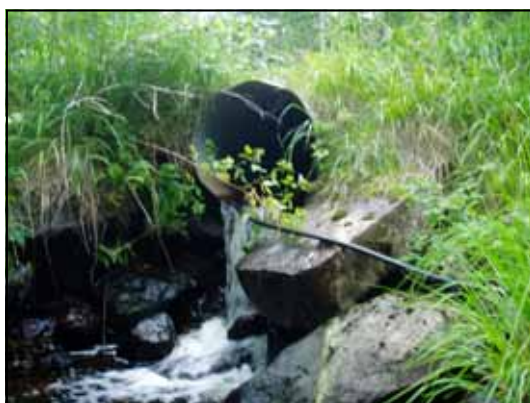
Figur 4. Vägtrumma som utgör vandringshinder (tabell 3, hinder 1).

Bredsjöbäcken har tre vandringshinder, alla är definitiva för öring och mört (tabell 3). Två av hindren som utgörs av en vägpassage och en tröskel för sjöyta är svåra att åtgärda. Det tredje hindret kan åtgärdas genom rivning. Detta hinder har vid karteringen bedömts finnas i en kulturmiljö men inte vara av kulturhistoriskt värde.

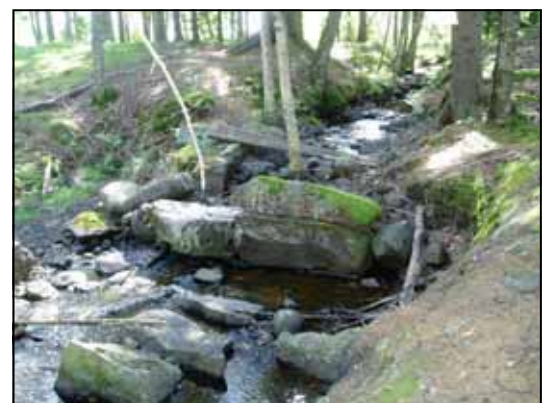
Figur 5. Vandringshinder (tabell 3, hinder 2).

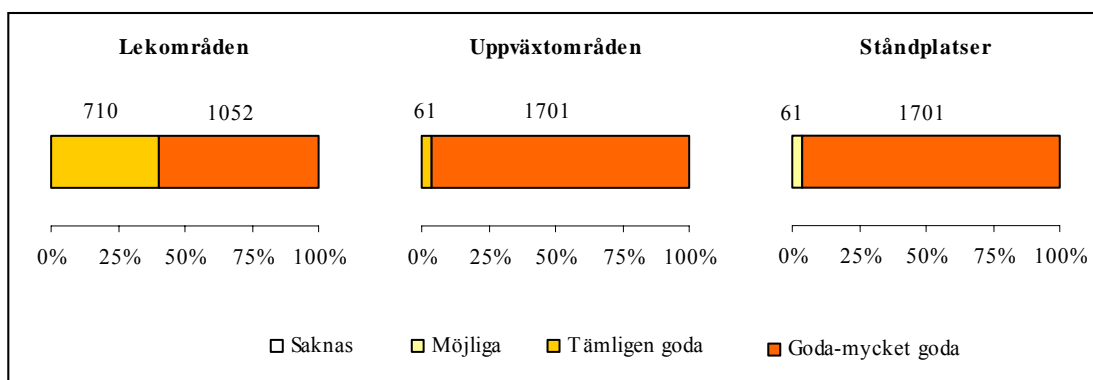
Förutsättningarna för öring i Bredsjöbäcken är mycket bra, särskilt gällande uppväxtområden och ståndplatser (figur 8).

Figur 8. Längden (m) på sträckor med område av olika lämplighet för öring. Även den procentuella andelen av sträckorna i vattendraget anges.

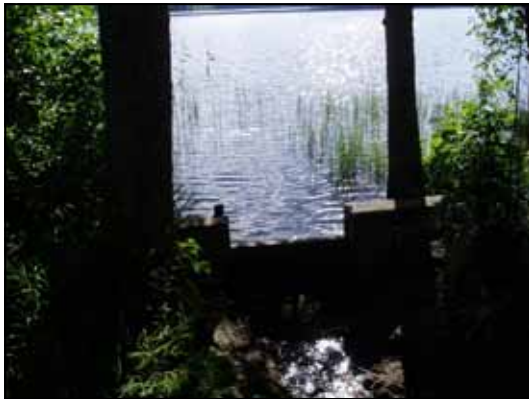
Figur 9. Sjöutlopp som utgör vandringshinder (tabell 3, hinder 3).

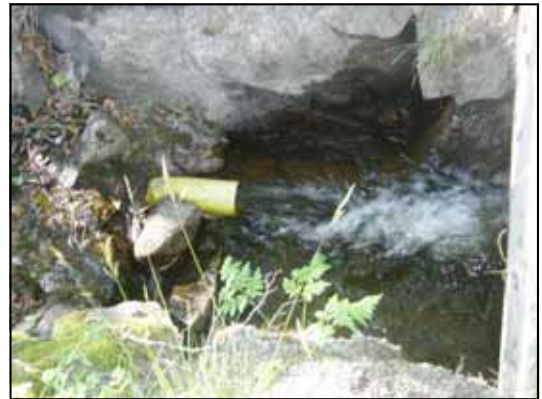
Figur 10. Sjöutlopp som utgör vandringshinder (tabell 3, hinder 3).
