# Slutrapport för särskilda åtgärdsprojekt anslag 1:12

Bättre balans och mångfald i Helge å och Hanöbukten, år  
2014-2018

Författare: Karin Olsson, Länsstyrelsen Skåne, och Andreas Jezek, Kristianstad kommun

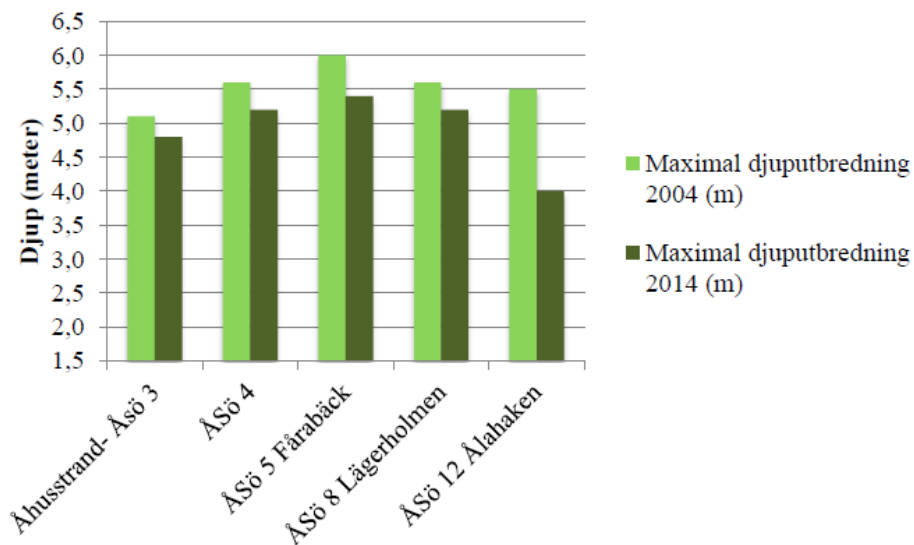
Figur 2. Maximal djuputbredning av ålgräs vid fem lokaler inventerade både 2004 och 2014. Från Vattenriket i fokus 2014:07.

Inventeringarna visade att det finns områden med hög biomassa av sjögräs längs med kusten. Biomassan ålgräs var högst på lokalen vid Ålahaken och uppgick till över 800 g/m<sup>2</sup> (våtvikt). I jämförelse mellan 2004 och 2014 visade det sig att djuputbredningen minskat något, figur 2.

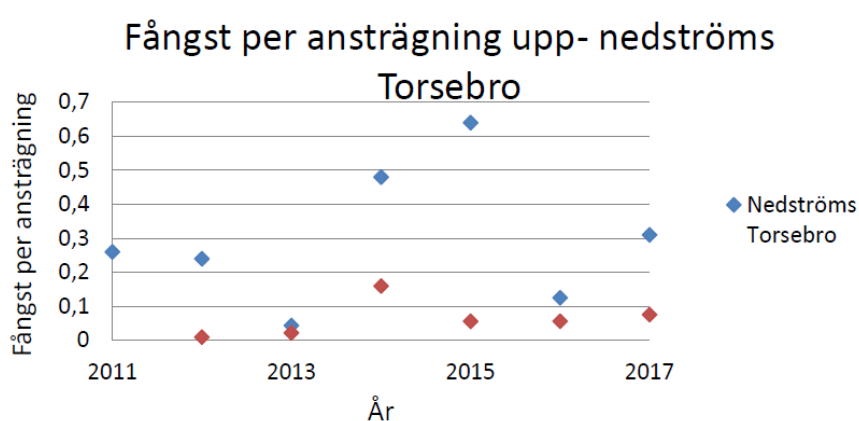
Figur 8. Medelfångst av mal per ansträngning för alla lokaler uppströms (röda) och nedströms (blå) Torsebro. År 2011 fiskades inte några lokaler uppströms Torsebro. Från Vattenriket i fokus 2018:03.

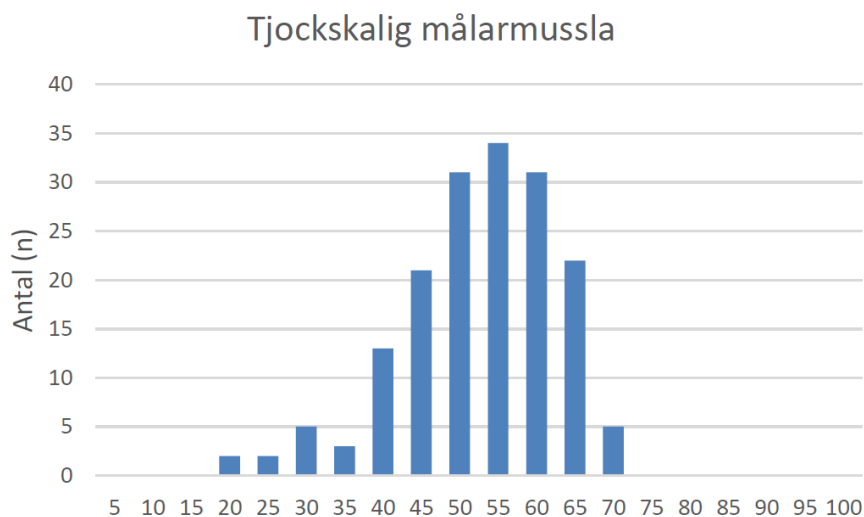
Figur 10. Längdfördelning (5 mm klasser) av tjockskalig målarmussla funna vid inventeringen 2014. Från Vattenriket i fokus 2015:03.

Medeltätheten av tjockskalig målarmussla var 3,7 musslor per kvadratmeter<sup>16</sup>. Längdfördelningen av tjockskalig målarmussla visar på att det är ont om riktigt små musslor, vilket kan indikera på problem med rekryteringen, figur 10.

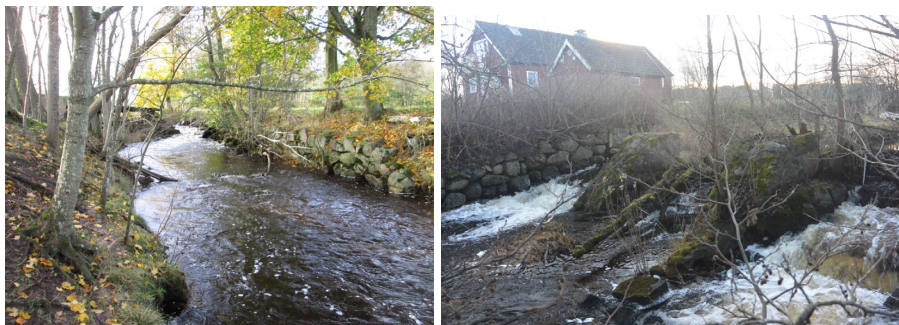
Bild 6. Blockrensad sträcka (vänster) och ett av de partiella vandringshindrena (höger) i Mjöån. Foto Naturentreprenad Syd AB.

Tjockskalig målarmussla är som alla andra musslor beroende av värd fiskar för sin reproduktion. För att förbättra förutsättningarna för spridning och stärkta bestånd behöver åtgärder genomföras för att förbättra fiskvandringen i många vattendrag. Under 2017 och 2018 restaurerades tre områden i Mjöån. Mjöån är en av Skånes renaste åar med mycket rik och varierad bottenfauna med bland annat Tjockskalig målarmussla. Dock är många sträckor blockrensade och partiella vandringshinder som hindrar fisk från att vandra i systemet, bild 6.

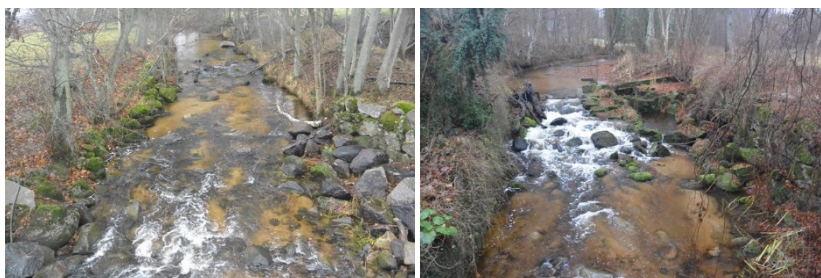
Bild 7. Blockrestaurerad sträcka och ett av de åtgärdade partiella hindren. Foto Naturentreprenad Syd AB.

Blockrestaurering och avsänkning av de tre partiella vandringshindren blev klart hösten 2018, bild 7. Lek har redan noterats, bild 8, vilket visar på den positiva effekt dessa relativt enkla och kostnadseffektiva åtgärder har på fisk och i förlängningen musslor.

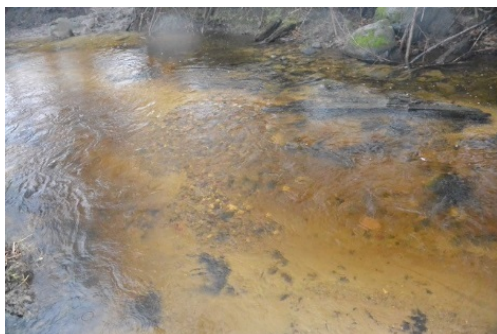
Bild 8. Lekgrus där lek noterats uppströms ett av de åtgärdade vandringshindren. Foto Naturentreprenad Syd AB.

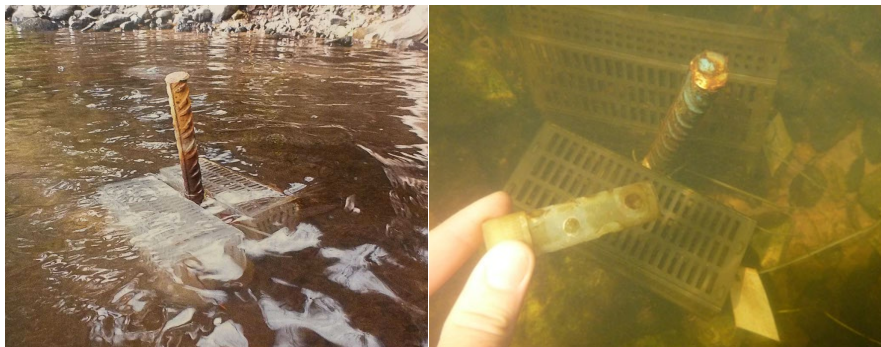
Bild 9. Whitlock-Vibert Boxar (vänster) innehållande små tuber med juvenila musslor uppodlade i labb som låg ute i en månad och besöktes 6 gånger för att notera överlevnaden och tillväxt hos musslorna. Foto Lea Schneider.

En undersökning av överlevnad och tillväxt hos utsatta små juveniler genomfördes också i Vramsån, Bråån och Klingavälsån med hjälp av Withlock-Vibert boxar fyllda med sten, bild 9.

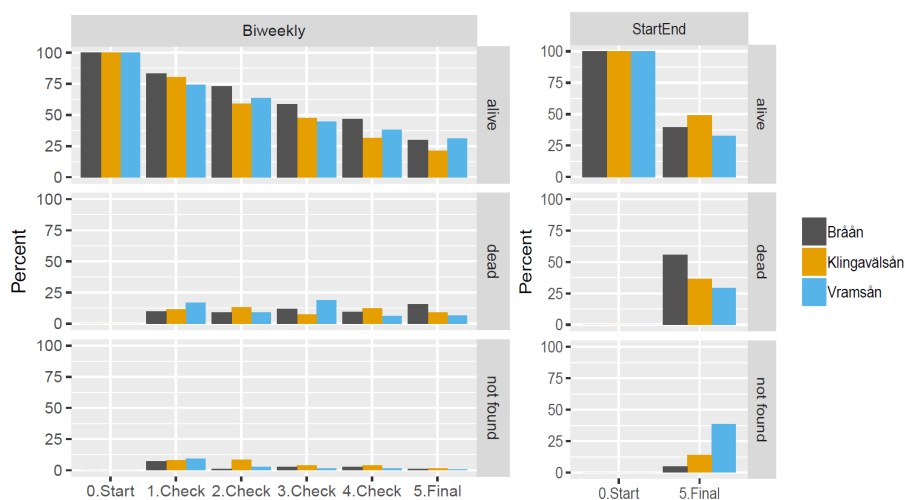
Figur 12. Överlevnad i de tre vattendragen vid de olika kontrollerna varannan vecka samt start och slutvärde. Antal juveniler som sattes ut i starten av experimentet, n=1200. Källa KAU.

Resultaten visar på att överlevnad och tillväxt av juvenila musslor skiljde sig åt mellan de tre vattendragen samt de som odlades upp i labb, figur 12 till 15.

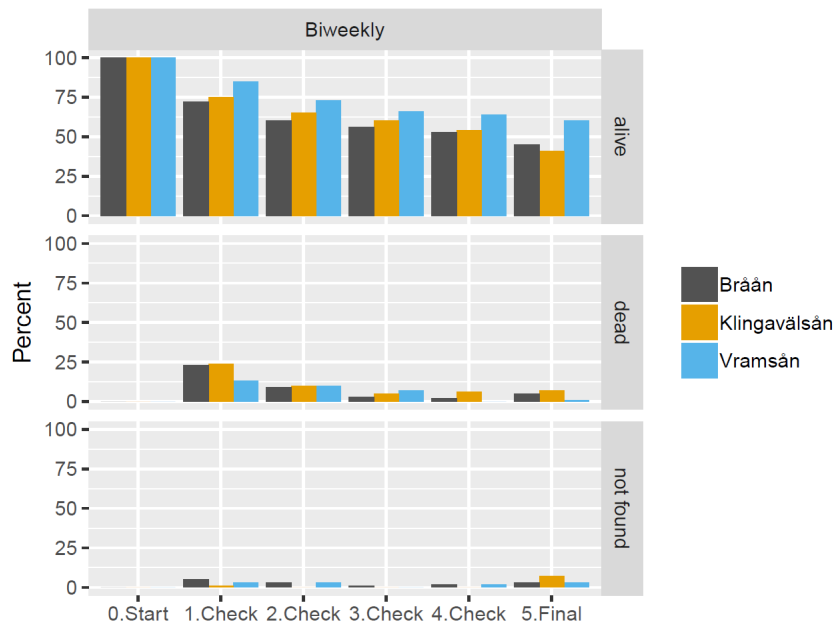
Figur 13. Överlevnad i labb i vatten som kommer från de tre olika vattendragen. Antal juveniler som sattes ut i början av experimentet, n=350. Källa KAU.

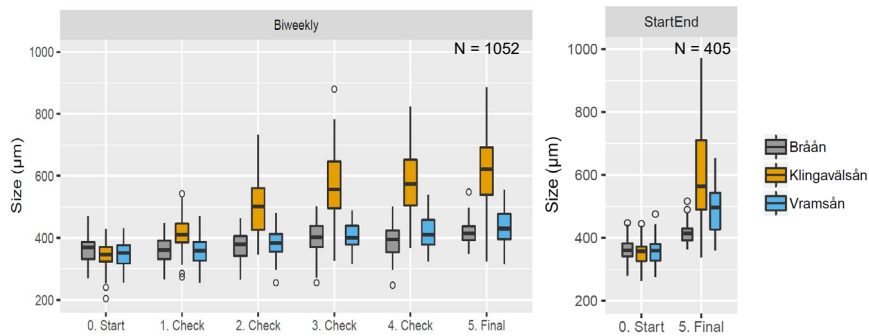
Figur 14. Tillväxt hos juvenilerna i de tre vattendragen vid kontrollerna varannan vecka samt storlek vid start och slut av experimentperioden. Källa KAU.

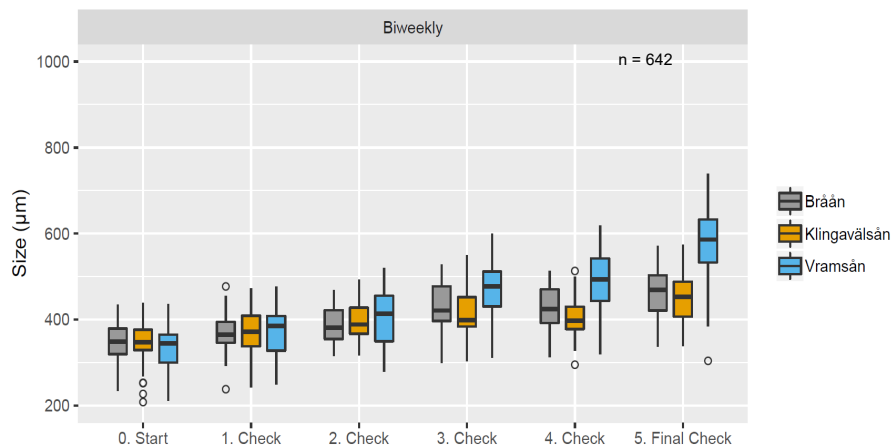
Figur 15. Tillväxt av juveniler kontrollerade i labb varannan vecka i vatten som kommer från de tre olika vattendragen. Källa KAU.

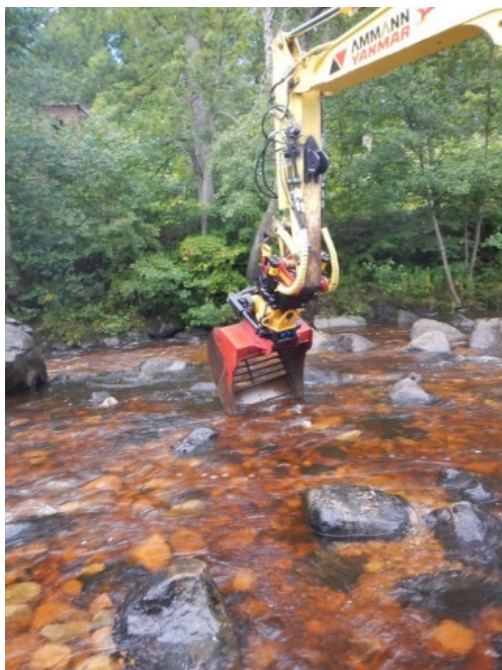
Bild 10. Biotopvårdande arbete vid Torsebro i Helgeån. Foto: Jonas Dahl.

Under 2014 genomfördes biotopvårdande arbete nedströms kraftverket i Torsebro, bild 10.

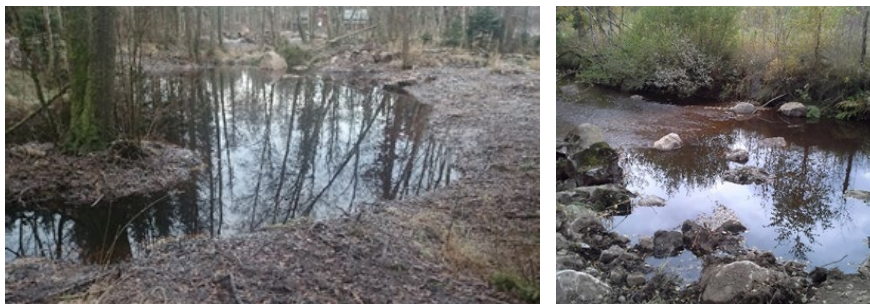
Bild 11. Åtgärdade sträckor med svämplan (vänster) och blockåterställning (höger). Foto: Kristianstad vattenrike.

I Bivarödsån, biflöde till Helgeån, genomfördes biotopvård på en sträcka av 400 meter med blockåterställning och utläggning av lekgrus, bild 11. Innan åtgärden elfiskades sträckan för att kunna följa upp effekterna av åtgärden. Åtgärden bidrog även till att återställa svämzoner längs med ån. Några uppföljande elfisken är inte genomförda i dagsläget, men lokalen ligger med i planeringen för uppföljning av åtgärder som utförts inom biosfärsområdets verksamhet.

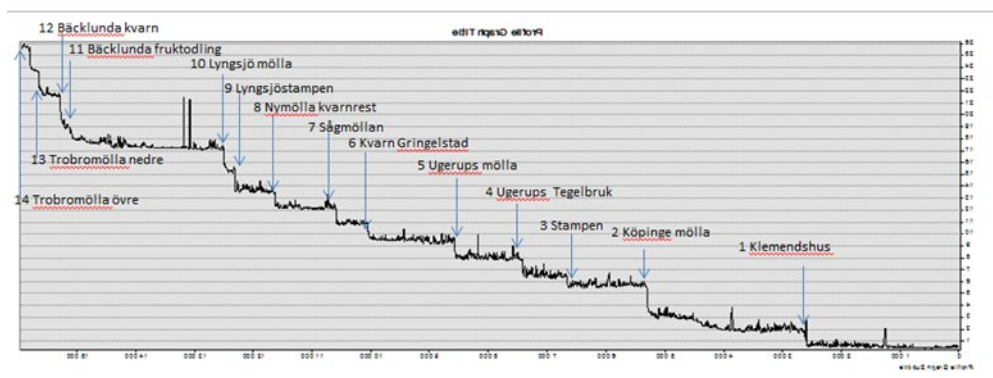
Figur 16. Höjdprofilen är framtagen med nya nationella höjddata och visar att större delen av de naturliga strömsträckorna är bortdämda i den nedre delen av Vramsån.

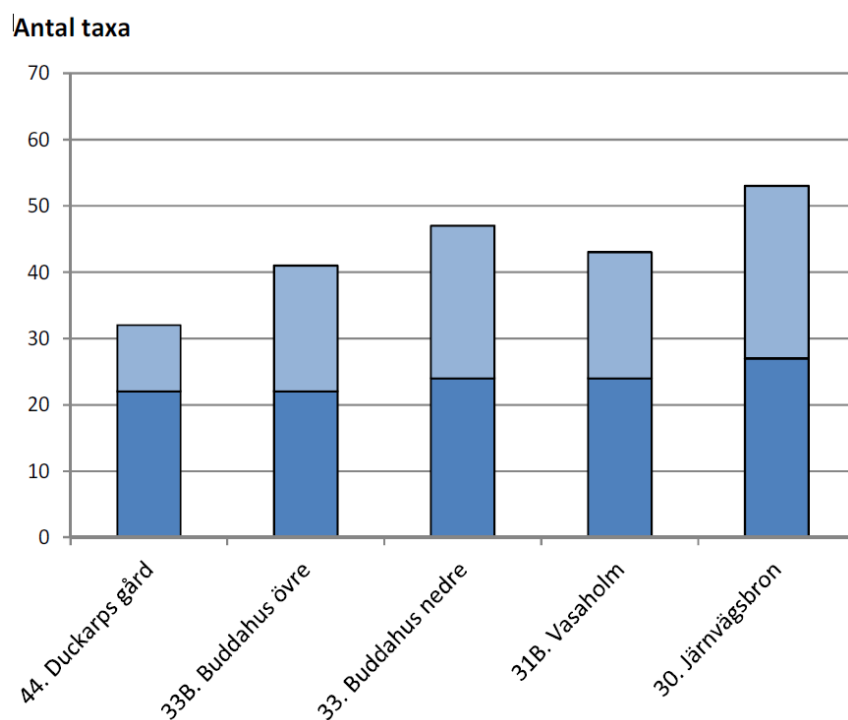
Figur 17. Antantal inklusive sökprov vid fem av lokalerna lokaler i Vramsån som undersöktes i oktober 2015. Den mörkare, nedre delen visar det totala antalet arter av dag- bäck- och nattsländor. Från rapporten "Vramsån uppströms Tollarp 2015 – Vattenkemi, elfiske, bottenfauna", Ekologgruppen 2015.

Bottenfaunaprovtagningen visar måttlig till mycket hög diversitet, figur 17. Det finns få rödlistade arter eller regionalt ovanliga arter, mellan 1 till 3 stycken, på alla undersökta lokaler vilket tyder på att diversiteten till stor del består av påverkanstålga allmänna arter<sup>24</sup>.

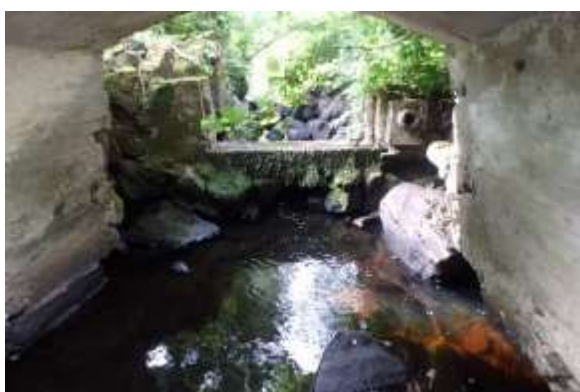
fyra arter av stormusslor; två stycken flodpärlmusslor, tjugo tjockskaliga målarmusslor, tolv stycken stora dammusslor och 35 stycken allmänna dammusslor<sup>25</sup>. Vid inventeringen noterades även vandringshinder, bild 12, i biflödena och det noterades miljöer som är lämpliga för musslor. Inventeringen visade att flodpärlmusslorna och tjockskaliga målarmusslorna i Lindebäcken och Körningabäcken är illa ute. Detta då musslornas och deras värd fiskars habitat försvunnit samt att vandringshindren i biflödena och i Vramsån gör att värd fiskarna inte når mussellokalerna. Det behövs åtgärder relativt omgående för att musslorna inte ska försvinna helt.

Bild 12. Exempel på vandringshinder som noterades vid inventeringen. Foto Per Ingvarsson.

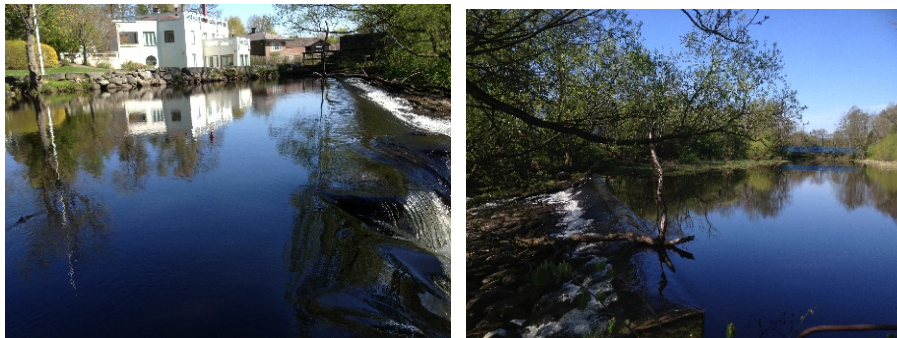
Bild 13. Dämmet och dämningområdet innan åtgärd vid Skättiljunga kvarn.

Ett av dämmena i Vramsån, Skättiljunga kvarn (bild 13), har åtgärdats inom projektet.

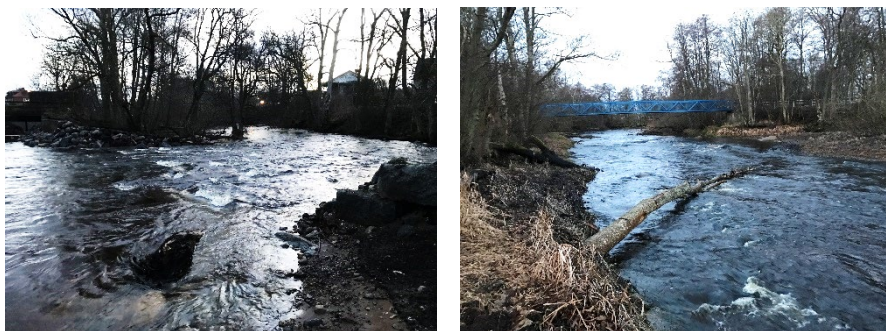
Bild 14. Området vid dämmet (vänster) och dämningområdet (höger) ett halvår efter att åtgärden var genomförd.

Processen med att åtgärda passerbarheten har tagit lång tid. Det krävdes många samråd och det har funnits ett stort motstånd mot utrivningen av dämmet. Framtagande av MKB krävde en del undersökningar och detaljerade tekniska beskrivningar. Kommunen skickade in en ansökan om utrivning i december 2015. De fick tillstånd för utrivning i december 2016. Därefter följde förankringsarbete, upphandling av projektering och entreprenad. Själva genomförandet av utrivningen kom igång ordentligt i början av 2018 och var klart i oktober 2018, bild 14. Det tidigare uppdämda området är numera ett strömvattensområde på ca 2000 m<sup>2</sup>. Det innebär en potentiell ökning i smoltproduktion på runt 1000 laxsmolt och 800 öringsmolt per år (beräknat på en potential på 50 laxsmolt och 40 öringsmolt per 100 m<sup>2</sup> utifrån ett snitt av 7 elfisken år 2000-2015 nedströms dämmet i Köpinge, SLU elfiskeregister).

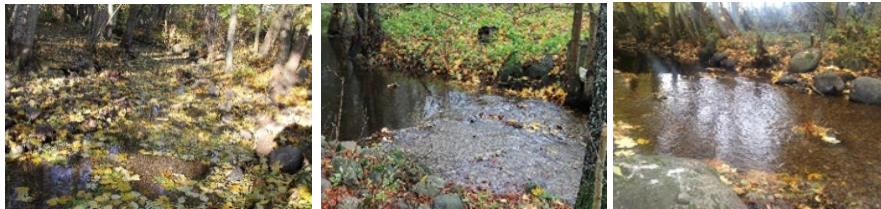
Bild 15. Lekbottnar anlagda i biflödena Klintabäcken (vänster), Körningabäcken (mitten) och Linnekullabäcken (höger). Foto Kristianstad vattenrike.

Under 2014 inventerades nio biflöden till Vramsån och förslag på åtgärder togs fram<sup>27</sup>. Under 2015 och 2016 restaurerades sträckor i fyra biflöden till Vramsån. I en 800 m lång sträcka av Linnekullabäcken genomfördes biotopvård i form av blockåterställning. I de nedre delarna av Körningabäcken, Klintabäcken och Linnekullabäcken har utläggning av lekgrus skett, bild 15.

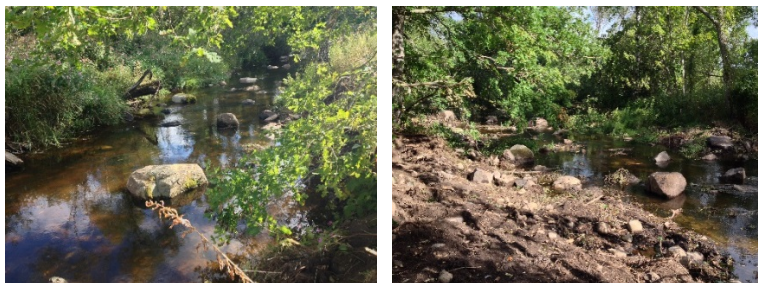
Bild 16. Blockrestaurering (vänster) och borttagande av granskog för plantering av löv (höger).

Under 2016 togs det fram åtgärdsförslag i Vramsåns huvudfåra mellan Tollarp och Forshult. Fem markägare berördes och överenskommelser träffades för genomförandet av åtgärder på deras fastigheter. En sträcka av 450 meter restaurerades och åtgärderna bestod av blockåterställning, kantavplaning, återskapande av svämplan, borttagning av granskog, plantering av lövskog samt utläggning av lekgrus, bild 16 och 17. Gran avlägsnades på ca 200 meter till ett avstånd av 30 meter från vattendraget och ersattes med lövträd för att säkerställa en funktionell kantzon.

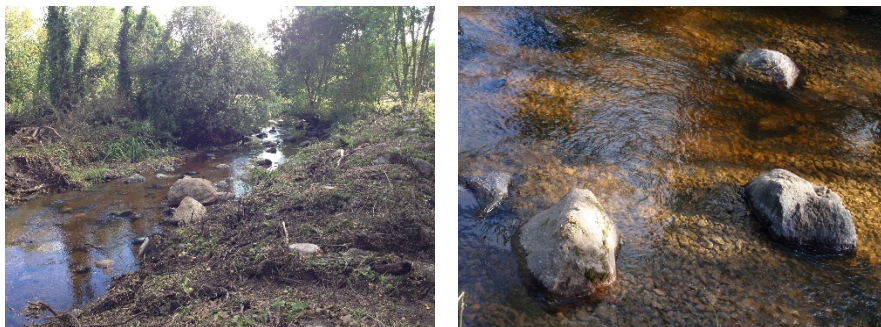
Bild 17. Röjd mark för kantavplaning (vänster) och utlagt lekgrus (höger).

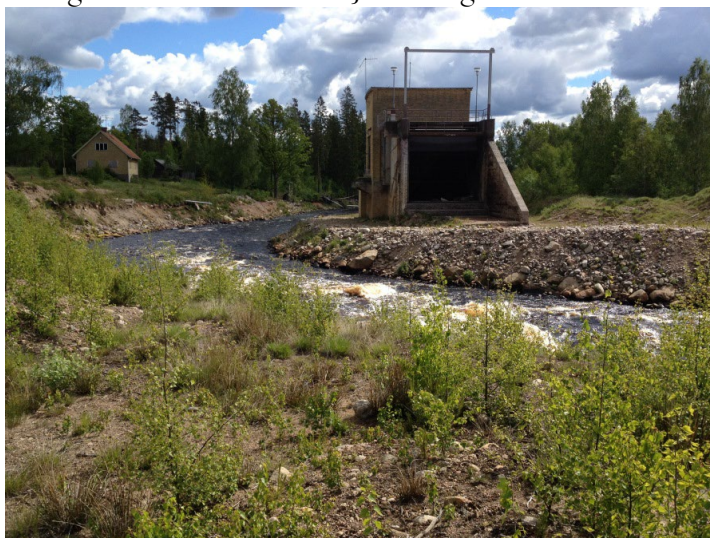
Hösten 2010 skedde ett dammbrott vid Hästberga kraftverk i Helge ås huvudfåra i Hässleholms kommun. Den cirka tio meter höga fördämningsvallen spolades delvis bort och det uppdämda kraftverksmagasinet ersattas så småningom av en nästan fem kilometer lång strömvattensträcka, bild 18.

Bild 18. Den före detta kraftverksanläggningen där dammen fanns innan dammbrottet i Hästberga.

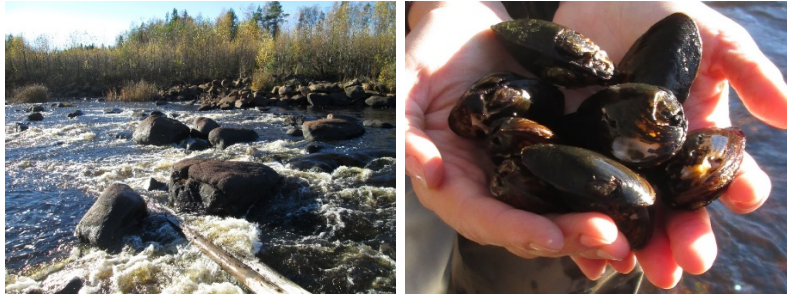
försvunnit. Sammantaget kommer detta att gynna en mängd växt- och djurarter som är beroende av naturliga strömvattenmiljöer och sötvattenstränder, biotoper som idag är sällsynta i Skåne. En översiktlig inventering av förekomsten av tjockskalig målarmussla har genomförts i det tidigare uppdammda området. Musslor återfanns på hela sträckan vilket tyder på att musslorna har återkoloniserat de återskapade strömsträckorna, bild 19.

Bild 19. Strömsträcka uppströms Hästberga som skapats efter dammbrottet (väster) och några av de tjockskaliga målarmusslorna som hittades vid inventeringen (höger). Foto Marie Eriksson och Lukas Österling.

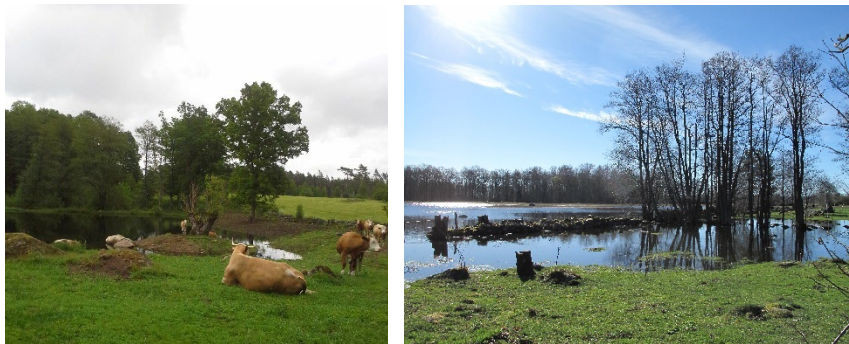
Bild 20. De anlagda våtmarkerna vid Hylta (vänster) och Venestad (höger). Foto Kristianstad vattenrike.

De flesta av de anlagda våtmarkerna kommer att skötas genom beteshävd och på sikt har de goda förutsättningar att utvecklas till värdefulla områden för arter knutna till öppna vatten i jordbrukslandskapet, bild 20 och 21.

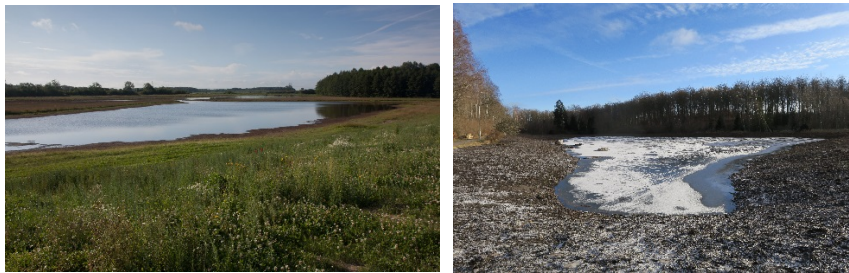
Bild 21. De anlagda våtmarkerna vid Hamilton Hill (vänster) och Gyvik (höger). Foto Kristianstad vattenrike.

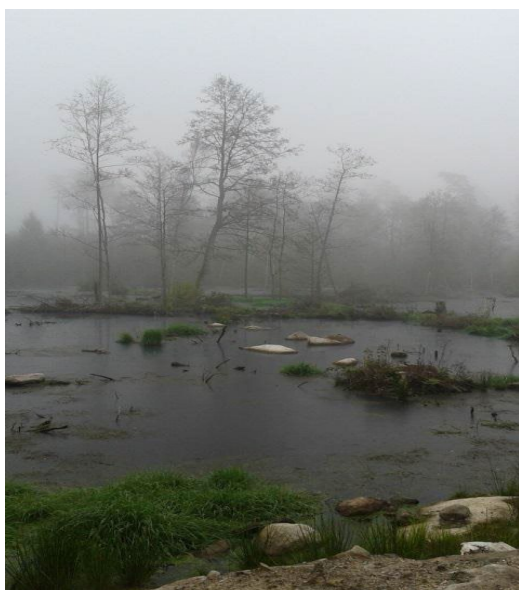
Bild 23. Anlagd skogsvåtmark i Bivarödsåns avrinningsområde. Foto Jonas Dahl.

Under 2014 färdigställdes en besöksplats i samarbete med SÖDRA skogsägarförening. Här kan skogsägare se flera olika exempel på hur de kan bedriva ett mer hållbart skogsbruk. Bland annat en 3 hektar stor skogsvåtmark, bild 23. Vid invigningen av området kom runt 450 besökare.

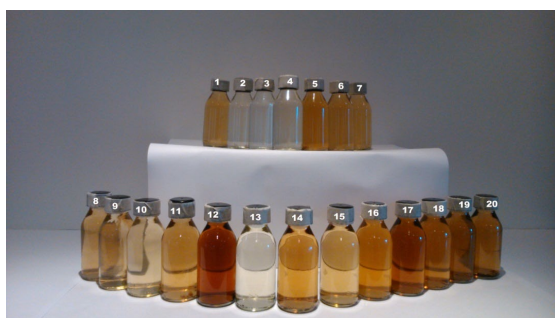
Ett provtagningsprogram är framtaget inom ett LEADER-projekt för att kunna se effekterna av åtgärder och följa utvecklingen av vattenfärg i Bivarödsån. Provtagningar har genomförts i ett tjugotal provpunkter i huvudfåran och olika tillföden under åren 2014–2016. Undersökningen visar att vattnet i Bivarödsån och dess biflöden är starkt färgat i de flesta provpunkterna, bild 24.

Bild 24. Vattenprover från ett provtagningsstillfälle från de 20 provtagningsplatserna inom Bivarödsåns avrinningsområde. Notera prov 3 och 4 som är två biflöden till Bivarödsån där åtgärder genomförts. Prov 12 tas i ett område där det bedrivs intensivt skogsbruk. Från Vattenriket i fokus 2018:04.

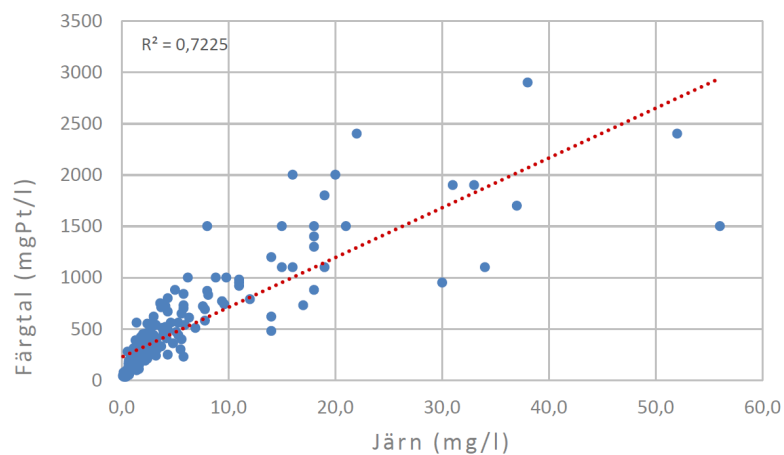
Figur 19. Färgtal och järnhalter i provpunkterna 1-20 under perioden 2014-2016. Från Vattenriket i fokus 2018:04.

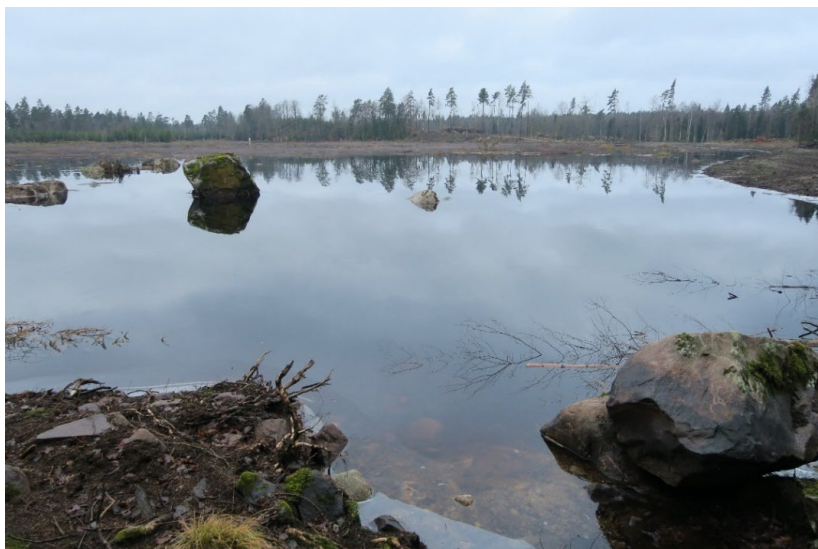
Bild 25. Den nyanlagda våtmarken där vattnet börjat fyllas på, november 2017. Foto Andras Jezek.

Under 2015 anlades två våtmarker i skogsmark runt Bivarödsån. En återställning av en utdikad mosse på 1,5 hektar och återskapande av en utdikad alsumpskog på 0,1 hektar. Under 2016 bestod arbetet till stor del att hitta fler våtmarkslägen samt planera och projektera för anläggande. 2017 anlades en ca 10 ha stor våtmark i ett område med aktivt skogsbruk, bild 25.
