Restaurering av Kävlingeån

Länsstyrelsen Skåne | 010-224 10 00 | skane@lansstyrelsen.se

Kävlingeån | Kävlinge, Lomma, Eslöv, Lund, Höör, Hörby, Sjöbo, Tomelilla och Ystad | HARO 92

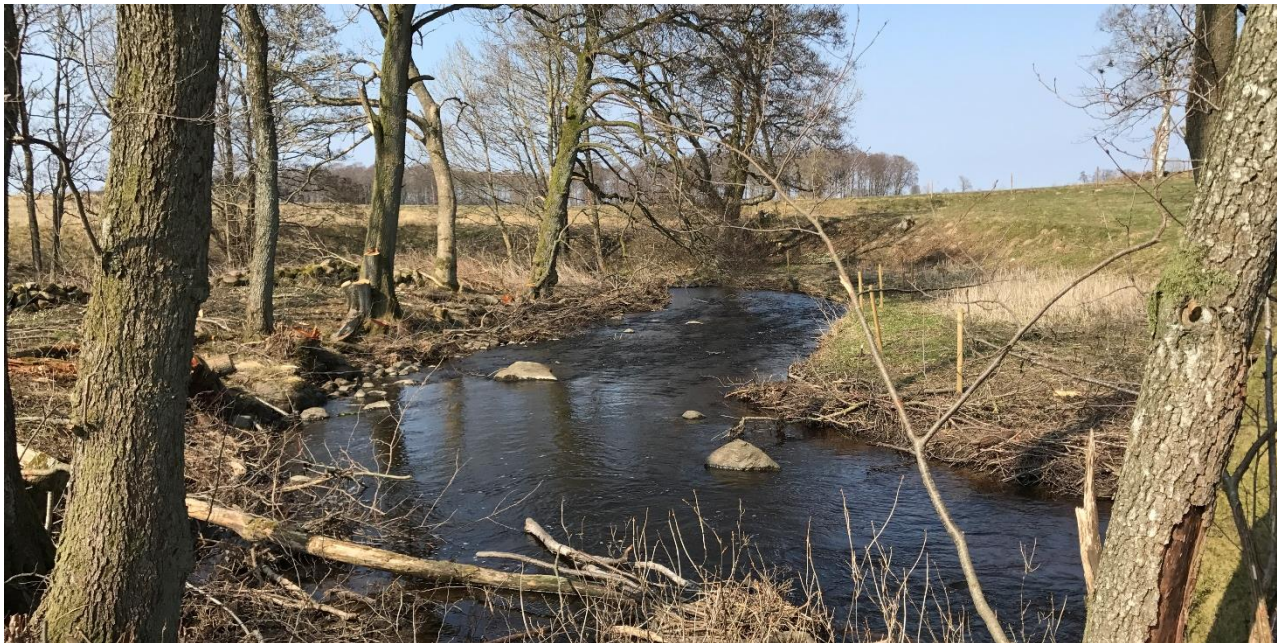
Bild: Kävlingeån, Bråån (ovan) och Klingavälsån rinner genom markerade dalgångar där möjlighet finns att återställa naturliga strukturer, funktioner och processer. Foto: Länsstyrelsen Skåne.

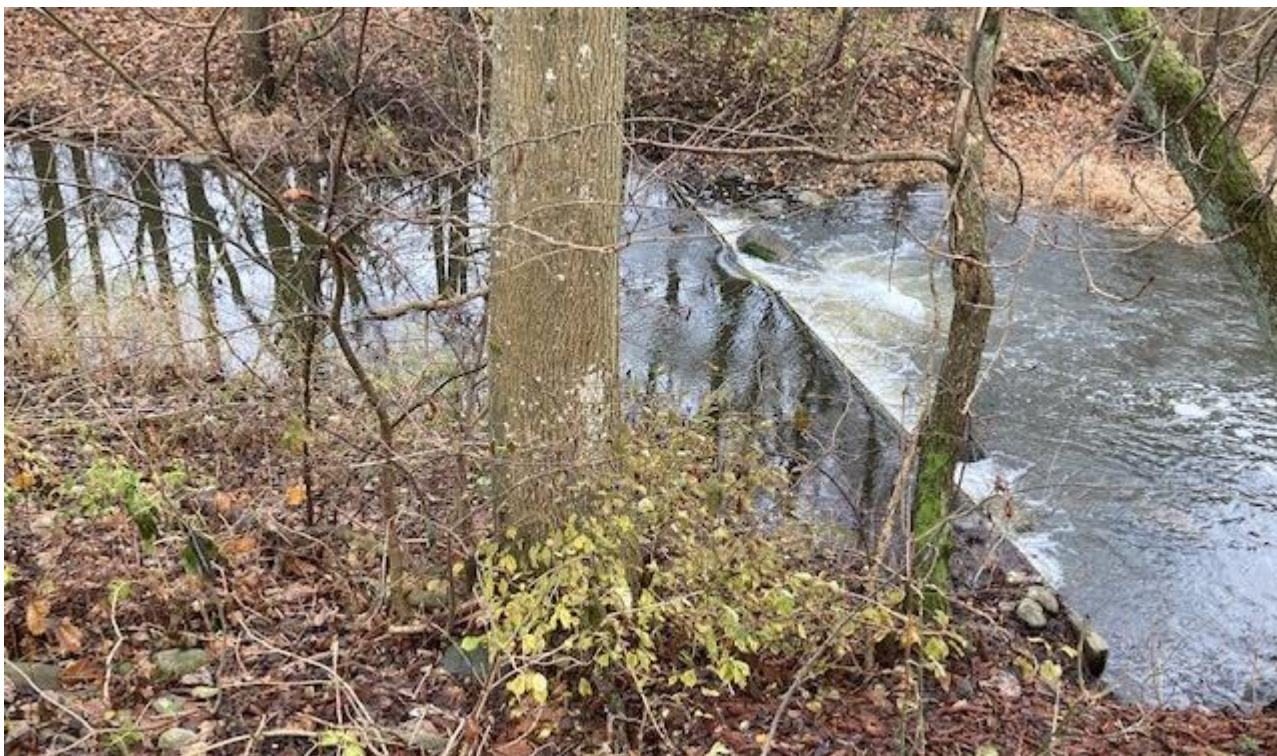
Bild: Exempel på ett partiellt vandringshinder i Bråån vid Eslövs golfklubb. Här finns möjlighet att återskapa fria vandringsvägar.

1. Planering av kommande åtgärder (*)
2. Förankring av planerade åtgärder
3. Framtagande av underlag till prövningar
4. Åtgärdande av vandringshinder
 - Björkaån, utrivning av vandringshinder – Avsänkning av partiellt vandringshinder i form av kvarndämme. Åtgärdsbeskrivning framtagen.
 - Bråån, naturlig faunapassage – Anläggande av naturlig faunapassage vid ett partiellt vandringshinder i form av kvarndämme.

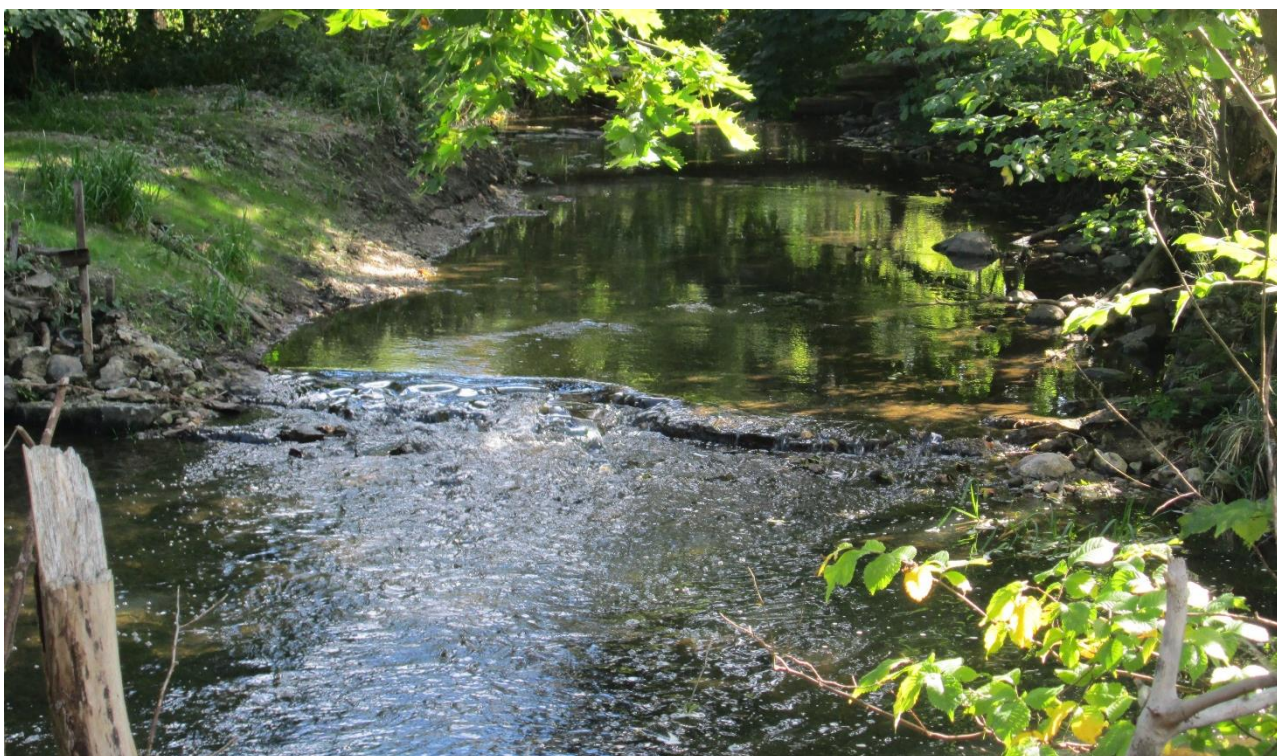
Bild: Exempel från Saxån på hur vandringshinder har åtgärdats, genom utrivning av fördämningen vid en kvarn.

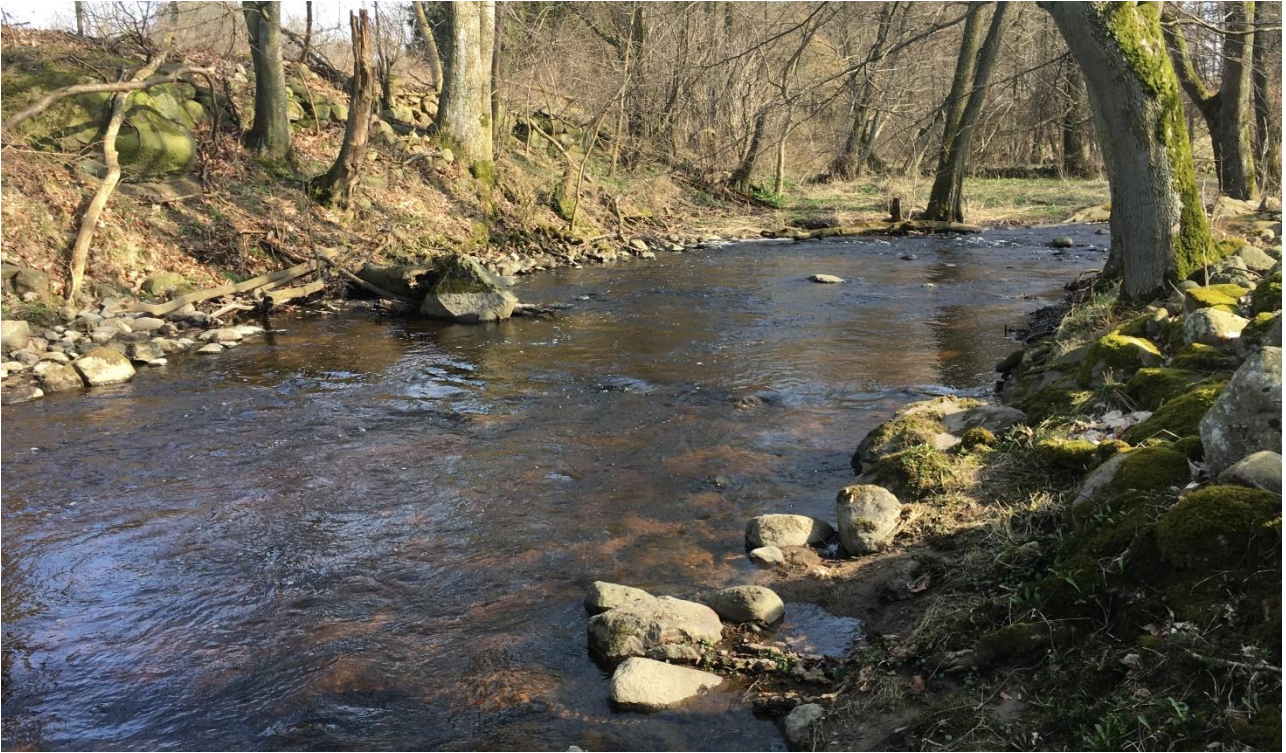
Bild: Exempel på blockrensad strömsträcka i Bråån vid Rövarekulan. Block och sten har tagits från vattendragsfåran och lagts i rensstensvallar längsmed strandkanten (till höger i bild).

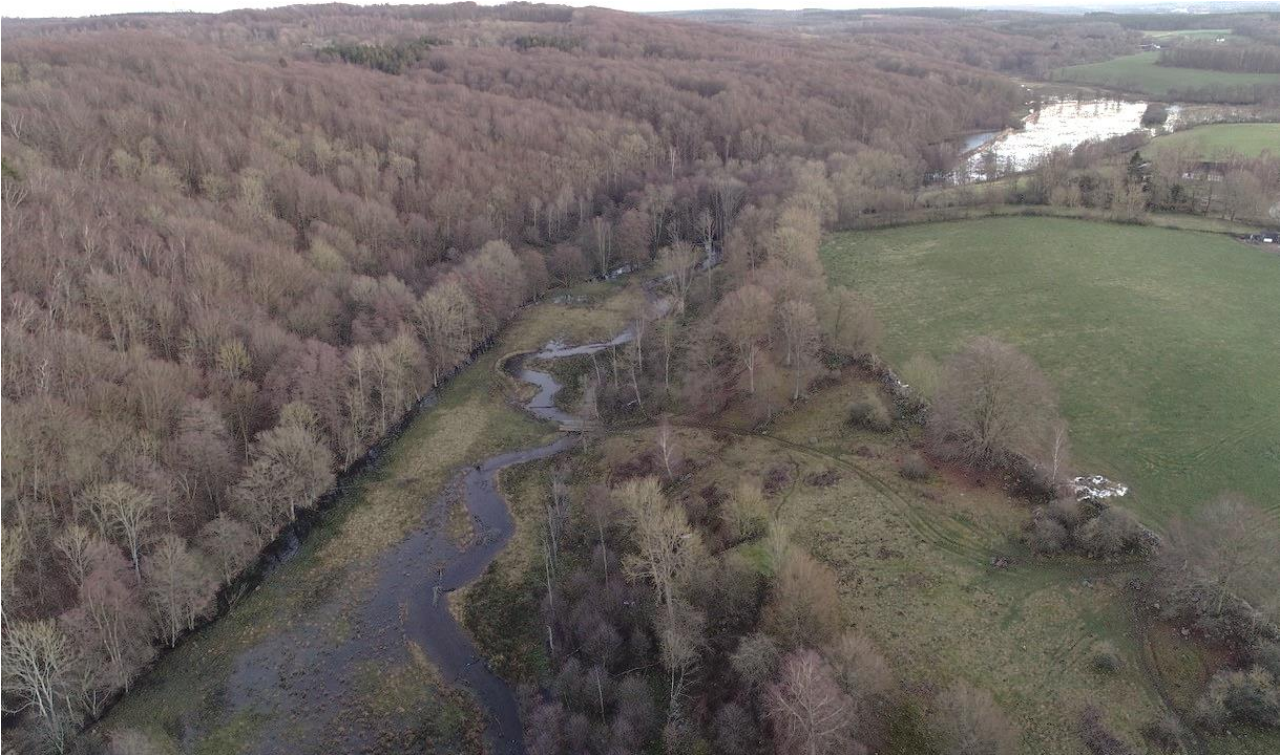
Bild: Exempel på återmeandrad sträcka vid Bauseröd i Hallabäcken, Vege å. En meandrande fåra har återställts och det tidigare rätad diket (längsmed trädridån till väster) har lagts igen.

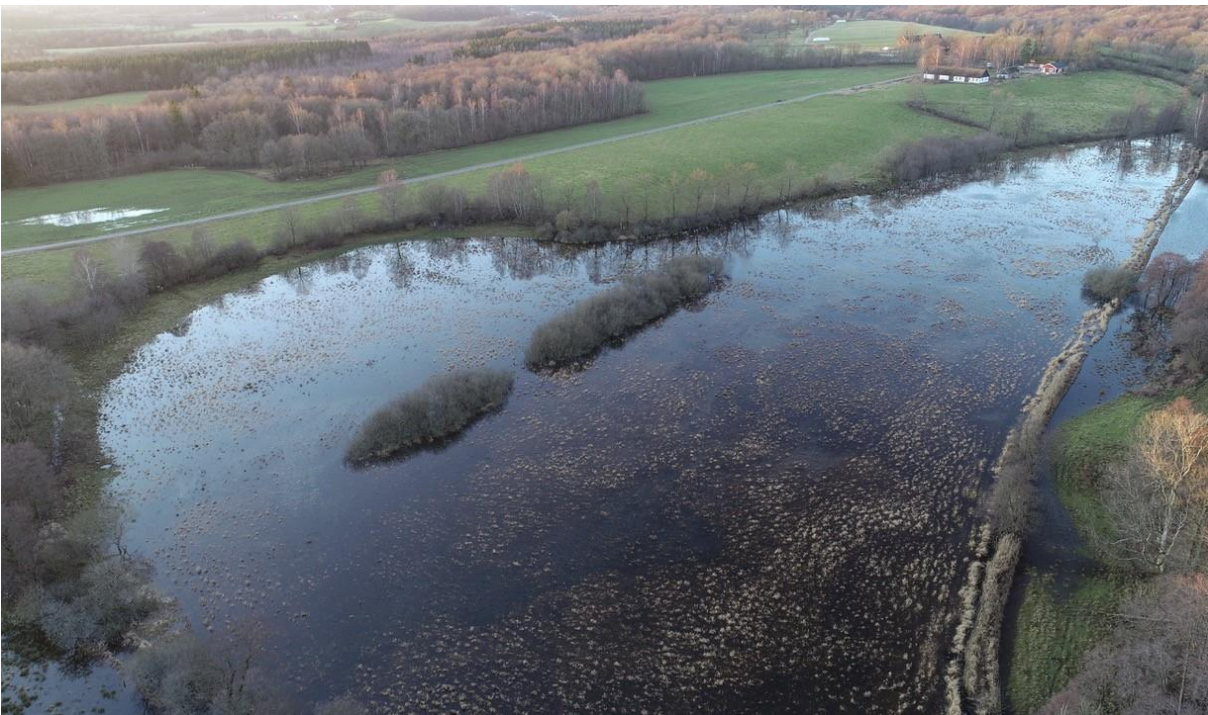
Bild: Exempel på återställt svämplan vid Bauseröd i Hallabäcken, Vege å. En meandrande fåra har återställts och det tidigare rätad diket (till höger) har lagts igen. Fotot taget vid högvatten då vattnet bräddar ut på svämplanet.
