Biotopkartering av Bivarödsåns nedre del 2008

Naturvärden och behov av restaureringsåtgärder
samt en sammanställning av hela Bivarödsåns
huvudfåra

Karin Almlöf
2008:53

LÄNSSTYRELSEN
I SKÅNE LÄN

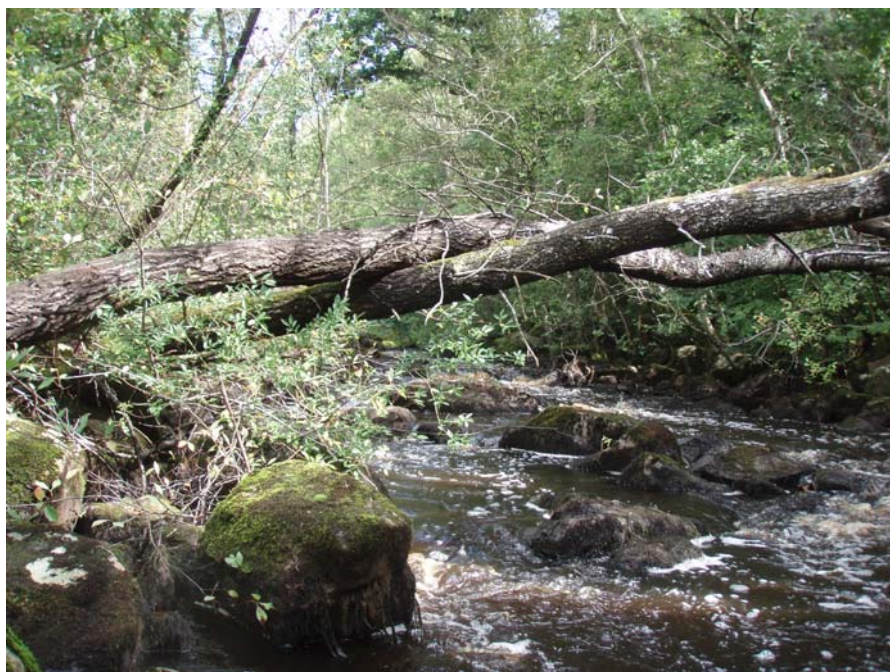
Omslagsbild: Bivarödsån, vattendragssträcka 10 som var den enda
nyckelbiotop som noterades 2008.
Foto: Jan Karlsson, Calluna AB.

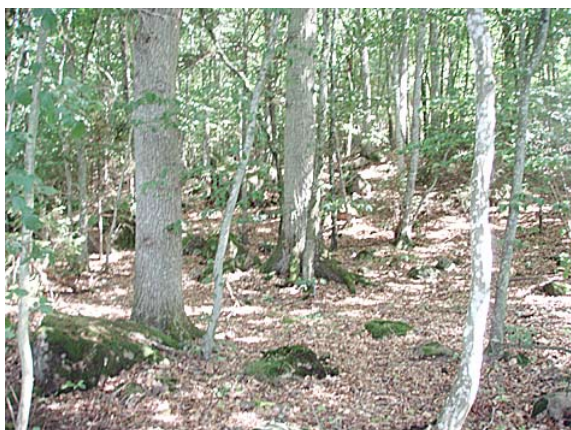
Figur 6. Närmiljösträcka 47 som domineras av lövskog. Foto: Anna Bergkvist, Calluna AB.

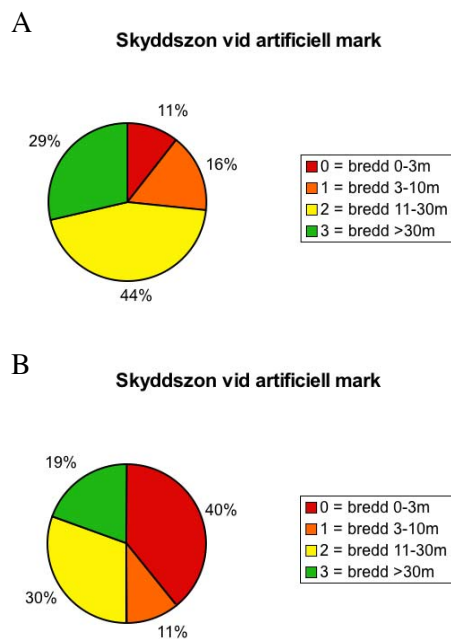
Figur 7. Skydds-zoner mot artificiell mark. Procentuell indelning av skydds-zoner med olika bredd. Bivarödsån nedre (A) och hela Bivarödsån (B).

Bredden på skydds-zoner mot kalhygge, åker, öppen mark eller artificiell mark vid Bivarödsån nedre redovisas i figur 7 och bilaga 4. Dessa marktyn innefattas alla i begreppet "skydds-zon mot artificiell mark" och marktyn i skydds-zonen kan vara våtmark, övrig skog eller öppen mark. Den totala längden där skydds-zon finns eller borde finnas är ca 7,6 km vilket är ca 44 % av närmiljölängden. 11 % av denna sträcka har en skydds-zon på endast 0-3 m medan 16 % har en skydds-zon på 3-10 m. Nära hälften har en skydds-zon på 11-30 m och längs en dryg fjärdedel utgör närmiljön i sig skydds-zon mot omgivningen, dvs > 30 m skydds-zon. Ingen sträcka i närmiljön saknar skydds-zon helt mot artificiell mark där en sådan krävs.

sade med en nolla (0-3 m) vilket förskjuter fördelningen mellan olika skyddszoner för hela Bivarödsån så att hela 40 % av skyddszonerna är klassade med en nolla (figur 7 B). Sträcka 73 från karteringen 2003 är den enda sträcka där skyddszon saknas helt. Längs hela Bivarödsån krävs skyddszon mot artificiell mark längs 11,2 km.

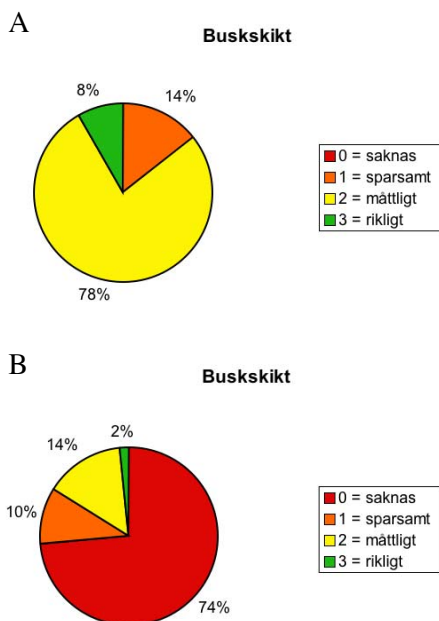
Figur 10. Buskskikt längs vattendragets strand angivet som andel av den totala närmiljösträckan. Bivarödsån nedre (A) och från hela Bivarödsån (B).

Buskskiktet i Bivarödsån nedres strandkant är mestadels måttligt (figur 10). Vid 14 % av vattendragets längd är buskskiktet sparsamt och vid 8 % är det rikligt. ”Sparsamt” innebär att ett buskskikt finns längs < 5 % av den inventerade

Resultaten från hela Bivarödsån ser helt annorlunda ut (figur 10 B). Ett buskskiktet saknas längs i stort sett hela den del som karterades 2003 vilket resulterar i att knappt tre fjärdedelar av den totala sträckan saknar buskskikt. Stora delar av vattendraget kantas av våtmarker vilket kan förklara den dåliga förekomsten av buskskikt.

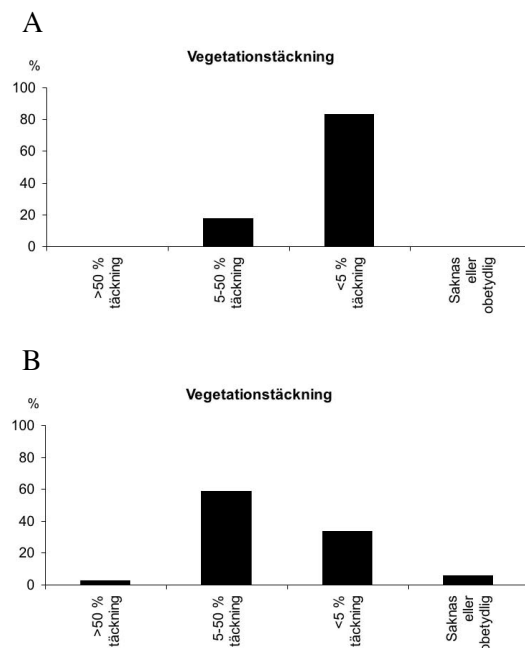
Figur 13. Täckning av vattenvegetation i Bivarödsån nedre (A) och i hela Bivarödsån (B).

Vegetationstäckningen är i Bivarödsån nedre klassad med en etta, < 5 % (figur 13 A). Flytbladsvegetation är den vegetationstyp som angetts som dominerande vid längst sträcka men även övervattensvegetation är en vanlig vegetationstyp (figur 14). Dominans behöver i det här fallet inte innebära att vegetationstypen är klassad med en trea, > 50 % täckningsgrad, utan är helt enkelt den vegetationstyp som är vanligast längs den specifika sträckan. Förutom dessa två vegetationstyper har också näckmossa (*Fontinalis antipyretica*) påträffats under karteringen. I stycket ”Påträffade arter” presenteras samtliga påträffade växtarter i Bivarödsån.

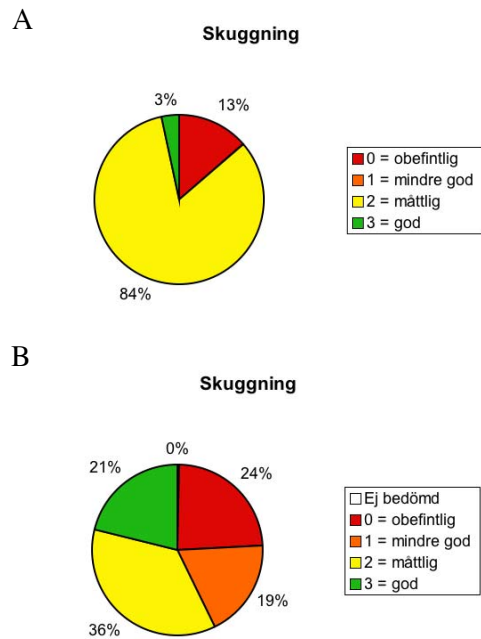
Figur 15. Vattendragets skuggning angivet som procentuell andel av vattendraget där skuggningen är obefintlig till god. I Bivarödsån nedre (A) och i hela Bivarödsån (B).

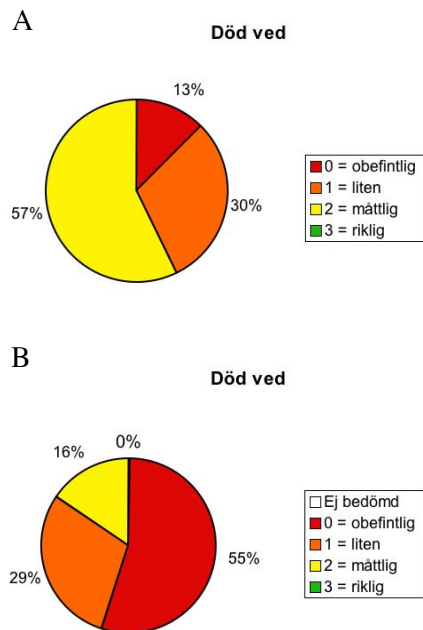
Figur 16. Förekomsten av död ved längs Bivarödsån angivet som procentuell andel av vattendraget med obefintlig till riklig förekomst. Bivarödsån nedre (A) och hela Bivarödsån (B).

Förekomsten av död ved i Bivarödsån nedre är mestadels måttlig med 6-25 stockar/ 100 m (figur 16 A). Vid vattendragssträcka 11 som omges av våtmark saknas förekomst av död ved vilket motsvarar 13 % av den karterade sträckan. 30 % av sträckan har liten förekomst av död ved vilket motsvarar < 6 stockar/ 100 m.

Då förekomsten av död ved mestadels är klassad med en nolla under biotopkarteringen 2003 resulterar det i en förskjutning av resultatet för hela Bivarödsån så att mer än hälften av vattendraget saknar förekomst av död ved (figur 16 B). I en knapp tredjedel är förekomsten liten och i 16 % måttlig.

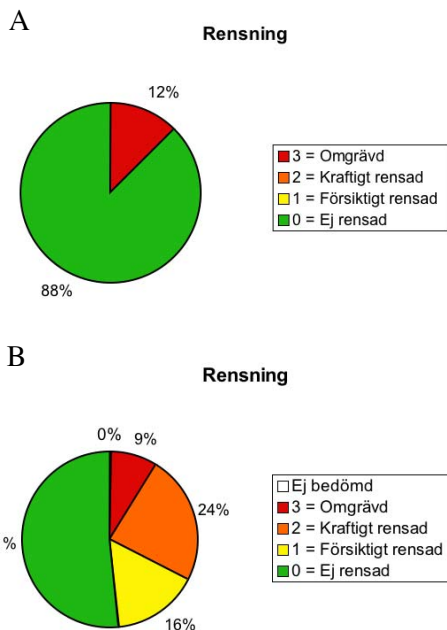
Figur 17. Olika grader av rensning längs Bivarödsån nedre (A) och längs hela Bivarödsån (B).

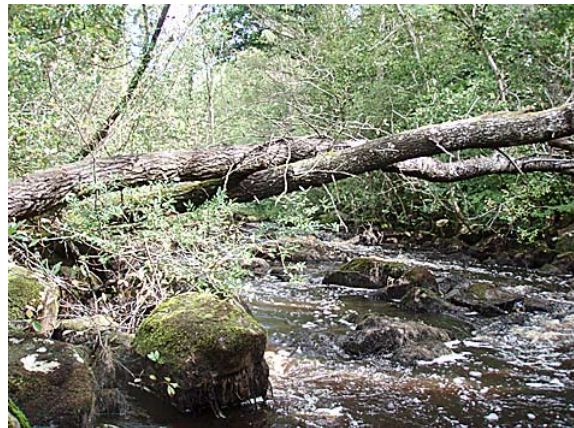
Figur 18. Vattendragssträcka 10 är en av de två bra öringbiotoperna i Bivarödsån nedre. Den utgör även nyckelbiotop av typen blockrik vattendragssträcka och kvillområde. Foto: Jan Karlsson, Calluna AB.

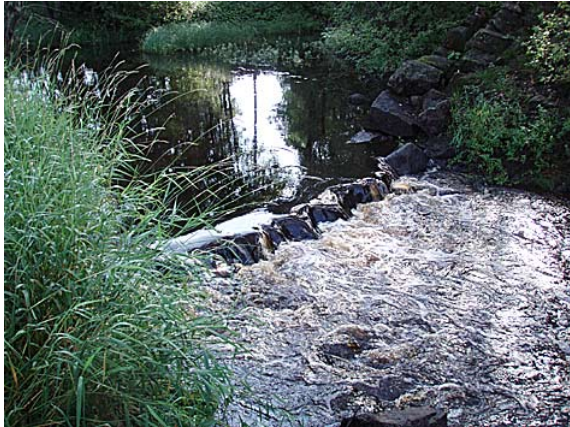
Figur 19. Strömnacke vid vattendragssträcka 3. Foto: Jan Karlsson, Calluna AB.

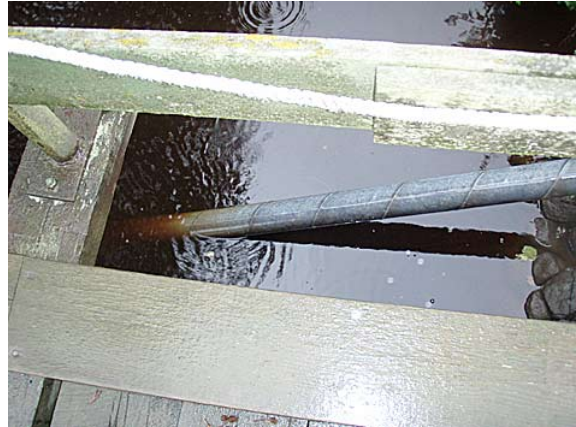
Figur 20. Vattenuttag vid vattendragssträcka 1 noterat som strukturelement. Foto: Jan Karlsson, Calluna AB.

vattenuttag (ett vid sträcka 1 och två vid sträcka 4, figur 20) och korsande vägar (en vid sträcka 1, 4 och 10). Övriga förekommande strukturelement är en strömnacke (sträcka 3, figur 19), en hölja (sträcka 3), ett sammanflöde (vid Helge å, sträcka 1), två korvsjöar (sträcka 2), ett kvillområde (sträcka 10) och en dammbyggnad av sten (sträcka 10).

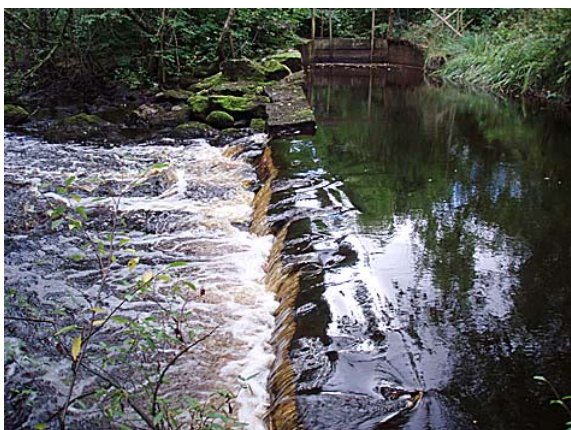
Figur 22. Kulturmiljö i form av ett dämme vid vattendragssträcka 10.
Foto: Jan Karlsson, Calluna AB.

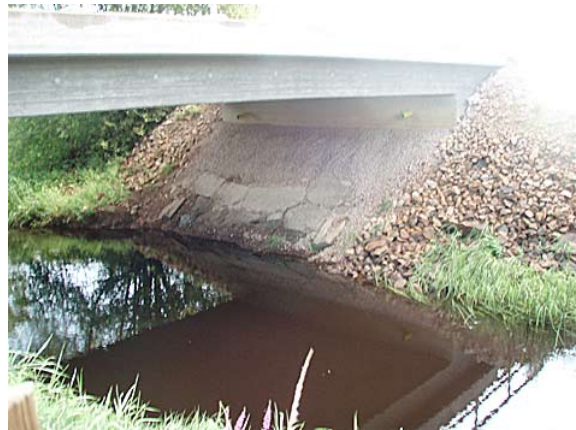
Figur 23. Vägpassage nr 2 där en utterpassage bör byggas. Foto: Jan Karlsson, Calluna AB.
