Biotopkartering av Driveån 2007

Naturvärden och behov av restaureringsåtgärder i ett
biflöde i Helge ås vattensystem

Utgiven av: Länsstyrelsen i Skåne län

Författare: Karin Almlöf, Calluna AB

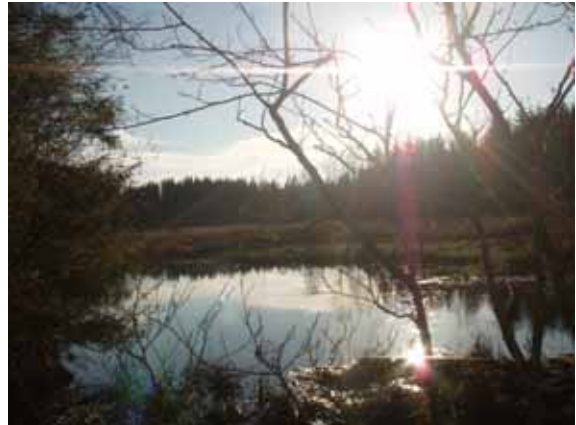
Figur 6. Närmiljösträcka 9 ger en representativ bild av Driveån med våtmarksområden närmast vattendraget som sedan övergår i barrskog. Fotograf: Jan Karlsson, Calluna AB.

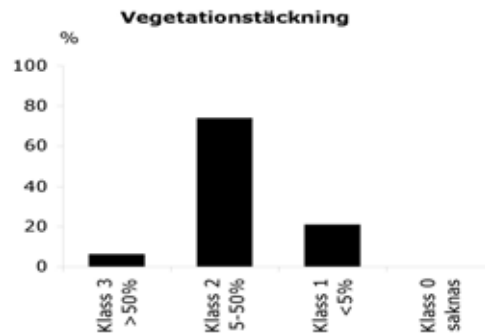
Figur 13. Totaltäckning av vattenvegetation i Driveån.

Vegetationstäckningen är i större delen av vattendraget klassad med en tvåa, 5-50 % (figur 13). Ungefär en femtedel har en vegetations-täckning som är mindre än 5 % och ca 6 % av vattendraget har en täckning som är mer än 50 %. De sträckor som klassats med en trea domineras av "övriga påväxtalger" och näckmossa (*Fontinalis* sp.) och ingen av dessa sträckor kan

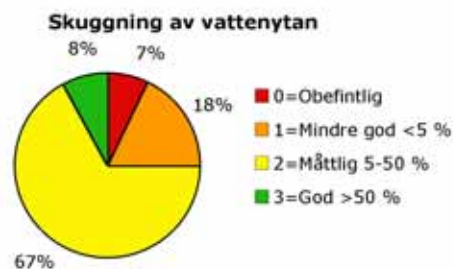
Figur 14. Vattendragets skuggning angivet som procentuell andel av vattendraget som har obefintlig till god skuggning.

Skuggningen är i större delen av vattendraget måttlig, 5-50 % av vattenytan skuggas (figur 14, bilaga 4 A-B). Fyra vattendragssträckor (sträcka 16, 26, 32 och 73) har obefintlig skuggning och utgör totalt 7 % av vattendraget. De två första är en våtmark respektive damm medan sträcka 32 rinner under en kraftledning och sträcka 73 kantas av järnvägen. Näst vanligast är att vattenytan har mindre god skuggning, < 5 % av vattenytan skuggas, vilket gäller för 18 % av vattendraget. Sju vattendragssträckor har god skuggning och utgör 8 % av vattendraget.

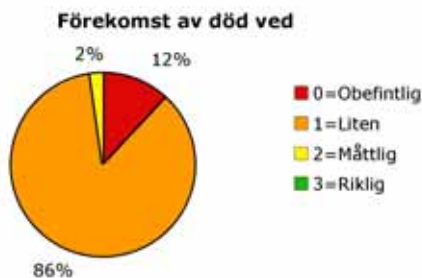
Figur 15. Förekomsten av död ved längs Driveån angivet som procentuell andel av vattendraget med obefintlig till riklig förekomst.

Förekomsten av död ved är i större delen av Driveån liten, < 6 stockar/100 m (figur 15). Vid åtta vattendragssträckor saknas förekomst av död ved vilket motsvarar 12 % av vattendraget. Endast 2 % av vattendraget (sträcka 44 och 48) har måttlig förekomst med 6-25 stockar/ 100 m.

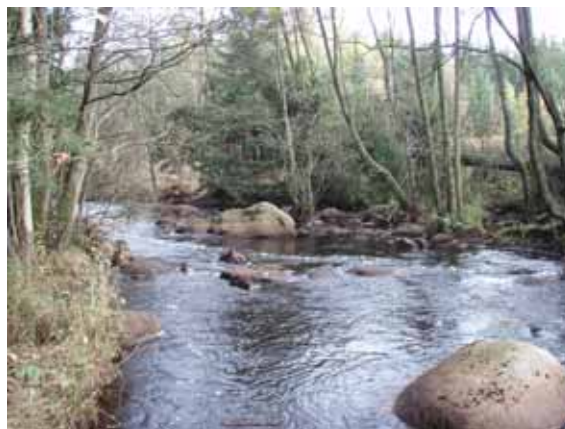
Figur 18. Vattendragssträcka 50. Bra öringlokal vad gäller både lek, uppväxt och ståndplatser. Fotograf: Jonas Johansson, Calluna AB.

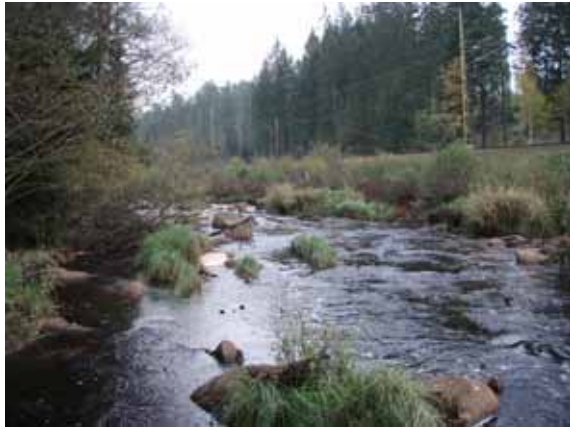
Figur 19. Kvillområde vid vattendragssträcka 52 som utgör nyckelbiotop men kantas av järnväg på höger sida. Fotograf: Jonas Johansson, Calluna AB.

Under biotopkarteringen noterades förekomst av nyckelbiotoper. Fyra nyckelbiotoper av typen "kvillområde" påträffades (bilaga 7 A-B). De finns vid vattendragssträcka 52, 60, 64 och 67 (figur 19 och 20). Biotoptypen kännetecknas av stenig och blockig terräng där vattendraget delas upp i ett nätverk av bäckar. Vid orörda kvillområden domineras närmiljön av frodig lövvegetation. Under vårfloden täcks stora delar av området med vatten och vattnet har över lag en strömmande- forsande karaktär (Liliegren et al. 1996). Kvillområden är ofta bra öringbiotoper vilket stämmer överens med de vid sträckorna 52, 64 och 67. En del av kvillområdet vid sträcka 52 visas i figur 19 där man kan se att järnvägen ligger alldeles intill på höger sida. Negativt är också att kvillområdet på vänster sida kantas av produktionsskog.

Områden med särskilda värden som påträffades under biotopkarteringen består av kvillområden vid vattendragssträcka 7, 33, 52, 60, 64 och 67. De vid sträcka 52, 60, 64 och 67 utgör även nyckelbiotoper (bilaga 7 A-B). Kvillområden har i allmänhet grovkornigt bottensubstrat och strömmande -forsande vatten vilka är egenskaper som tillsammans med död ved och

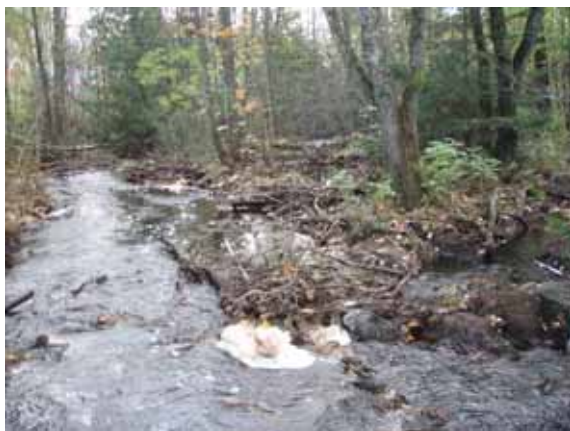
Figur 20. Kvillområde vid vattendragssträcka 60 som utgör nyckelbiotop. Fotograf: Jonas Johansson, Calluna AB.

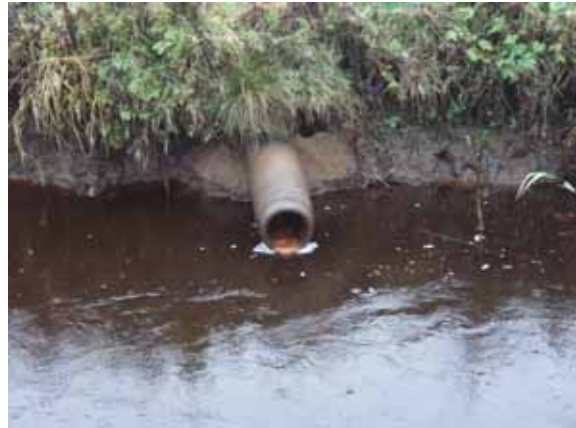
Figur 21. Avlopp vid vattendragssträcka 76. Fotograf: Jonas Johansson, Calluna AB.

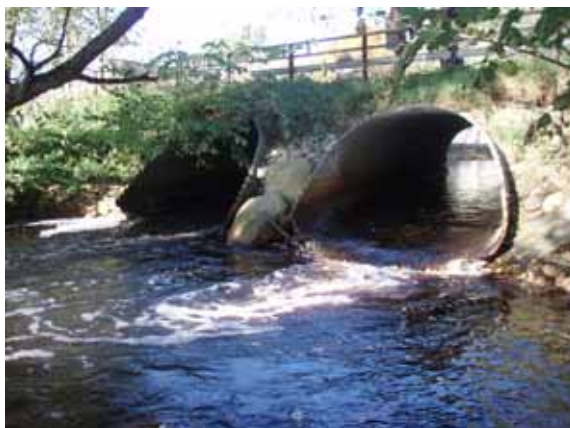
I Driveån finns tre vandringshinder, en trumma (figur 22) och två dämmen (bilaga 1, 5 A-C och 6 A-B). Trumman finns vid en vägpassage i Källedal som består av två trummor varav den ena är definitivt vandringshinder och den andra bedöms som partiellt. Vandringshinder nr 2 ligger ca 430 m norr om Gunnänga och består av en damm som är passerbar för öring men inte för mört. Nr 3 ligger i Osiedal och är partiellt för öring men definitivt för mört. Ett omlöp finns som inte fungerar som alternativ väg för fisk då det brukar vara torrlagt (figur 23).

Figur 22. Vägpassage nr 8 som utgör vandringshinder nr 1.
Fotograf: Jonas Johansson, Calluna AB.

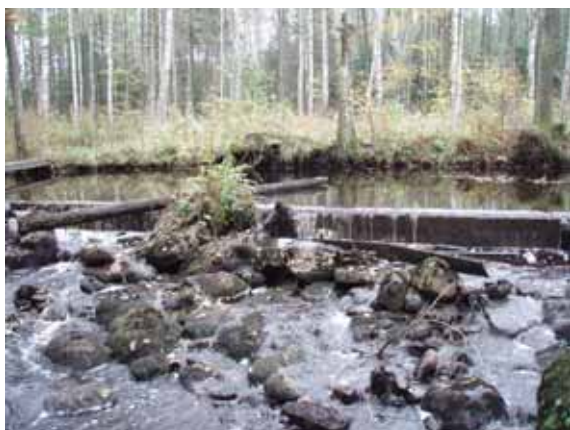
Figur 23. Vandringshinder nr 3. Fördämning som inte längre fyller någon funktion. Fotograf: Jonas Johansson, Calluna AB.

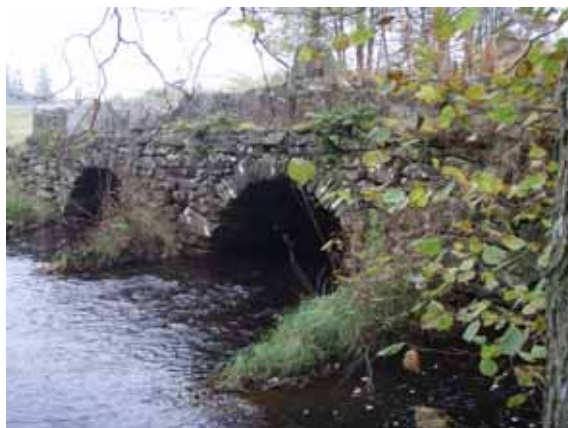
Figur 24. Kulturmiljö vid vattendragssträcka 44, gammal stenbro.
Fotograf: Jan Karlsson, Calluna AB.

Under biotopkarteringen noterades tio vattenanknutna kulturmiljöer. De flesta är stensättningar men det finns även en stenbro (figur 24), två gamla kvarnar/ rest av gammal kvarn (figur 25) och en gammal såg. Vid koordinat 6260746, 1394096 har sten och block från en raserad kulturmiljö flyttats om inom ramen för ett biologiskt återställningsprogram (Eriksson 2001) så att det ej utgör vandringshinder.

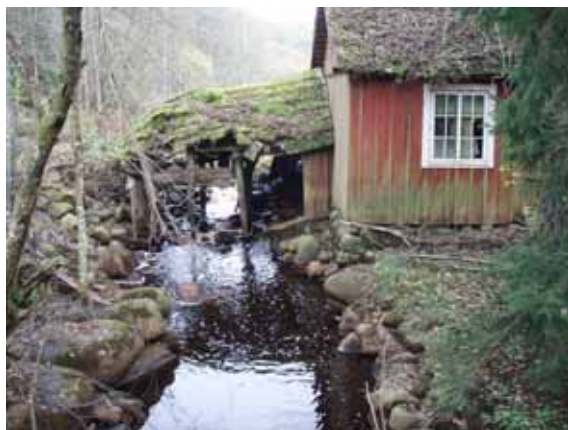
Figur 25. Kulturmiljö vid vattendragssträcka 48, gammal kvarn.
Fotograf: Jan Karlsson, Calluna AB.

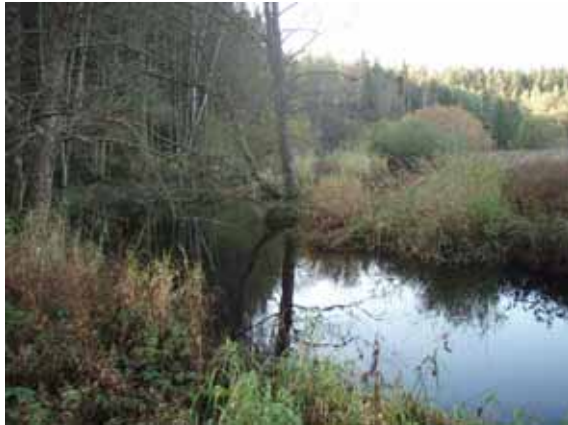
Skuggningen av vattendraget är mestadels klassad med en tvåa, måttlig beskuggning. Även om det är den näst högsta klassningen räcker det med en skuggning på endast 5 % av vattendragssträckan för att den ska klassas med en tvåa då denna klass täcker in en beskuggning på 5-50 %. En dålig skuggning vid Driveån kan i vissa fall förklaras av att våtmark kantar vattendraget och skuggningen varken kan eller bör förbättras i dessa fall eftersom det naturligt är liten skuggning (figur 26). Det finns dock sträckor med dålig skuggning som inte kantas av våtmark och flora och fauna kopplad till ett naturligt vattendrag med god beskuggning kan påverkas negativt av en höjd ljusinstrålning. Dålig beskuggning av vattendraget gynnar exempelvis gädda på bekostnad av den normala strömfiskfaunan (Degerman et al. 2005). Gäddan gynnas av en ökad ljusinstrålning i och med att den är en rovfisk som jagar med hjälp av synen. Buskar och träd intill vattendraget som

Figur 26. Vattendragssträcka 16 med dålig skuggning då den kantas av öppen våtmark.

ger en god beskuggning gynnar i stället öring och den vattenlevande insektsfaunan genom sänkt temperatur och skydd samt hindrar etableringen av vass och annan vattenvegetation som i sin tur påverkar flödet negativt för dessa arter (Svensson & Glimskär 1994). Skuggningen bör särskilt förbättras vid vattendragssträckorna 7, 13, 35, 40, 50 och 63 då de klassats med en trea för lek- och uppväxtområden och ståndplatser för öring. För att öka skuggningen vid de sträckor som inte kantas av våtmark kan man etablera buskar och träd som även fyller andra funktioner som att minska erosionsrisken, minska vattengrumligheten vid stor nederbörd och utgöra skydd och lä för landlevande växter och djur. En etablering/ breddning av skyddszoner längs vattendraget förbättrar även det skuggningen på sikt då det säkrar en trädrida närmast vattendraget. Träd- och buskridåer längs vattendrag utgör också viktiga spridningskorridorer för organismer knutna till denna miljö (Zinko 2005, Svensson & Glimskär 1994).
