Kägleholms slottsruin – spår efter tegelproduktion

RAÄ 8:1, Kägleholm 1:74 med flera, Ödeby socken, Örebro kommun, Närke

ARKEOLOGGRUPPEN AB RAPPORT 2016:15

ARKEOLOGISK KONTROLL

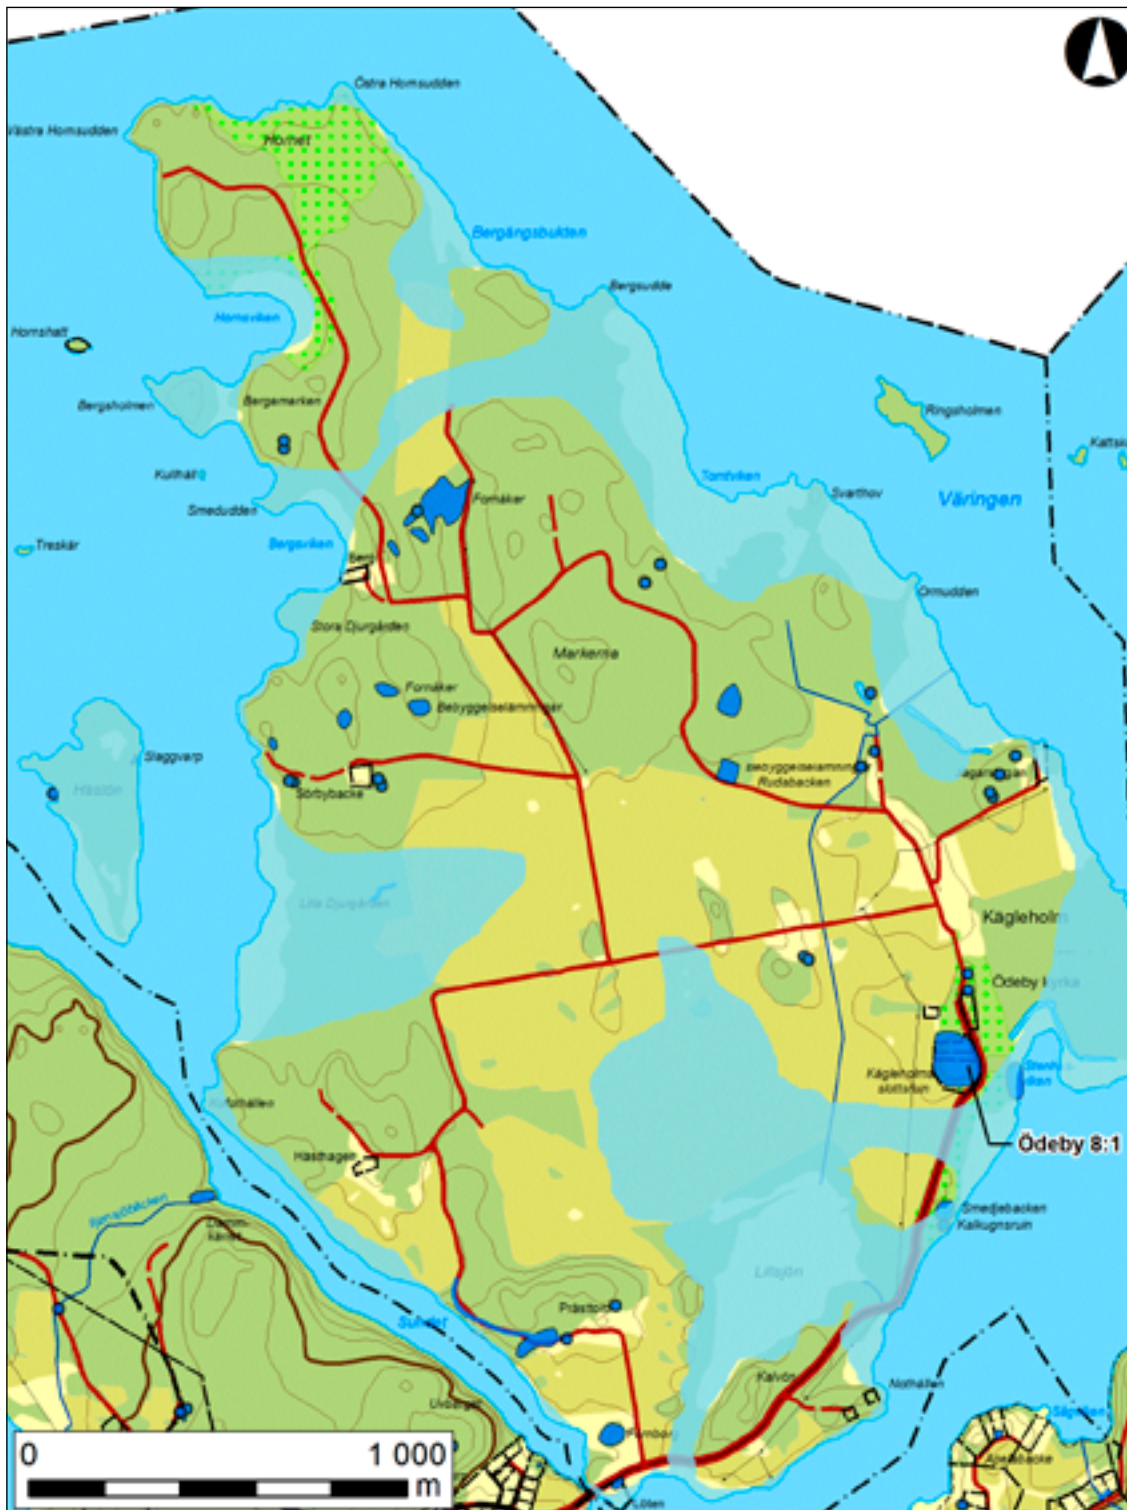
Figur 4. Karta som visar vattennivån på Kägleholm runt 1500 e.Kr. då vattennivån låg 2 meter högre. Främst är det de låglänta partierna på öns centrala delar som legat under vatten. Som synes har borgen haft en god skyddad position, garderad av träskmark och omgiven av vatten. Skala 1:20 000.

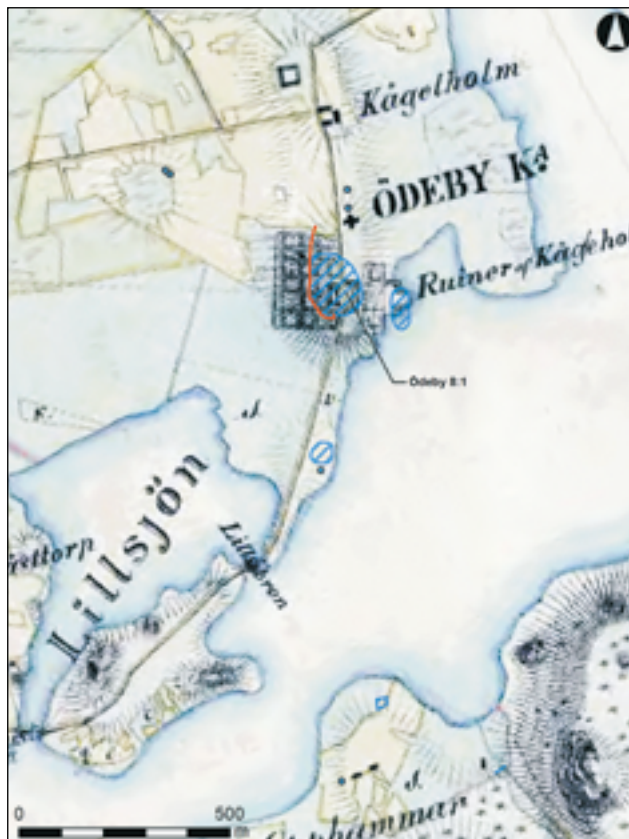
Figur 5. Sockenkartan över Ödeby från år 1858. Trädgården var ännu i bruk och har hört till Käggleholms gård. Schaktet (rödmarkerat) har grävts genom trädgårdsanläggningen.

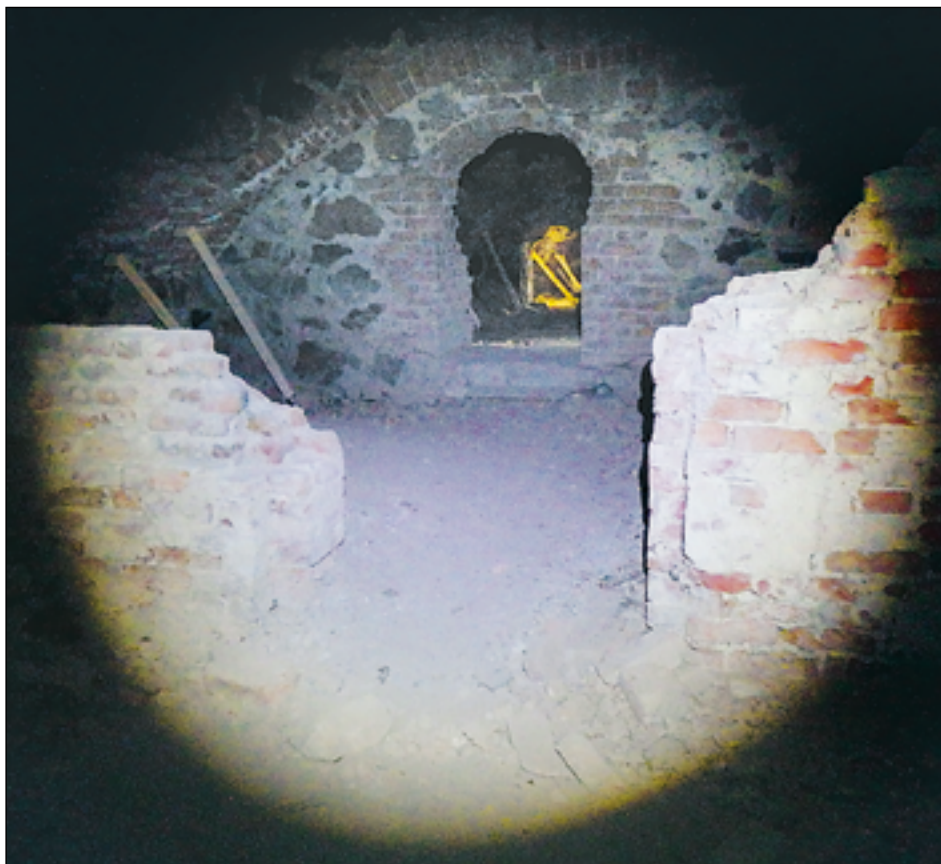
Inom en sträcka om 20 meter påträffades i schaktets norra del ett kulturlager (A2), vid 0,4 meters djup som innehöll röd sand och tegelkross. Tegelstenarna var i flera fall hårt sintrade och felbrända. Inga kompletta stenar påträffades varför inga mått kunde tas. Stenarnas magring var vid en jämförelse identisk med de stenar som kan observeras

inne i ruinens nedre våning. Magringen var tät med en ren lerhalt med inslag av grövre kvartskorn. De trasiga tegelstenarna låg kvar på platsen eftersom de gått sönder vid bränningen. Att de var felbrända kunde ses på brottytorna som visade att tegelstenarna fallit isär.

Figur 8. Inne i Kägleholms slottsruin fanns tegelstenar med magring som var identiska med de stenar som påträffades i kulturlager A2.
