Biotopkartering av Ulvshultsbäcken 2006

Naturvärden och behov av restaureringsåtgärder
i ett biflöde till Vilshultsån i Skräbeån

Titel: Biotopkartering av Ulvshultsbäcken 2006

Utgiven av: Länsstyrelsen i Skåne Län

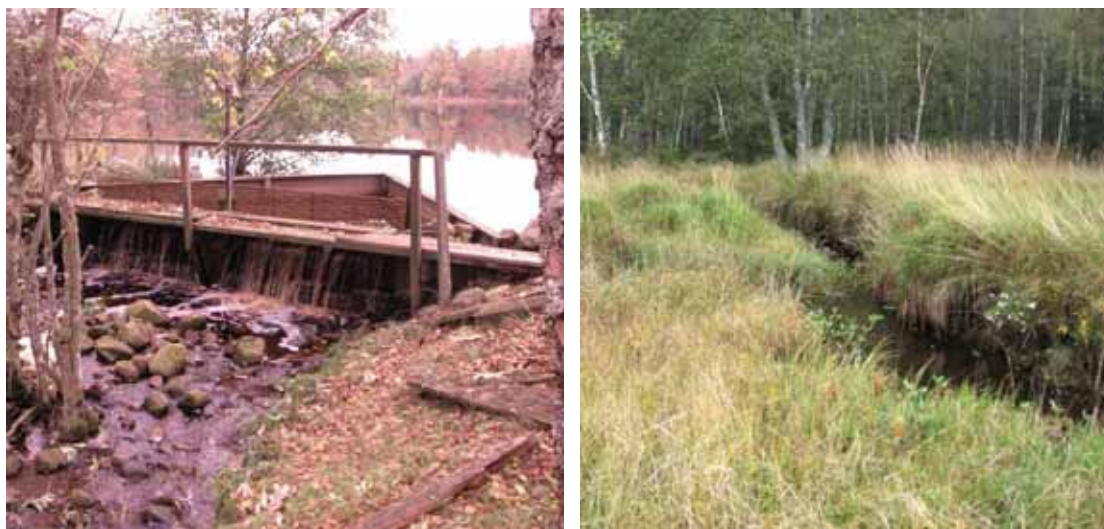
Figur 1. Ulvshultsbäcken vid utloppet ur Kättebodadammen (fotot till vänster) och strax innan sammanflödet med Vilshultsån (A-sträcka 1, fotot till höger). Foto: Jan Pröjts.

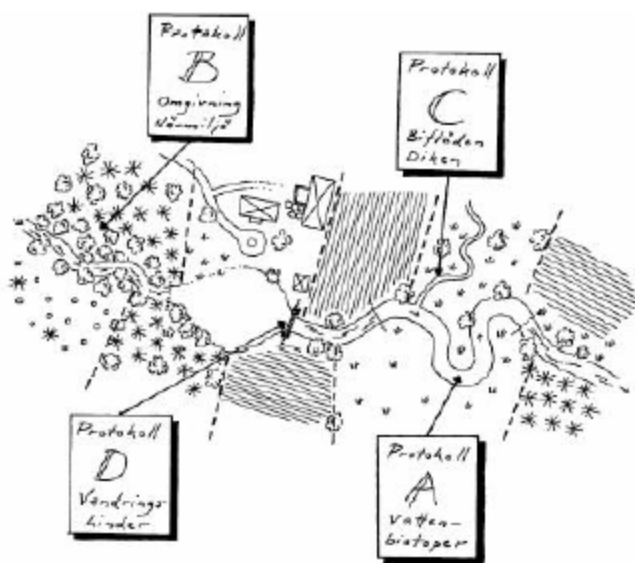
Figur 2. Metodik vid biotopkartering. Fyra olika protokoll fylls i under fältarbetet (Från Halldén m.fl. 2002).

Metodiken för biotopkartering följer en modell i fyra steg, beskriven av Halldén m.fl. 2002 i ”Biotopkartering – vattendrag, länsstyrelsen i Jönköpings län (meddelande 2002:55). De fyra stegen beskrivs i rapporten enligt nedan:

Steg 1: Befintligt kartmaterial studeras och en flygbildstolkning genomförs. Landmiljöerna kan avgränsas och till viss del beskrivas med hjälp av (IR) flygbilder. Det ger en stor tidsvinst om så mycket som möjligt kan förberedas inomhus före fältarbetet.

Steg 2 Vattendraget fotvandras i sin helhet, nedifrån och upp. I karteringsprotokollen och på ekonomiska kartblad i skala 1:10 000 noteras uppgifter om vattenbiotoper, landbiotoper, diken och tillrinnande vattendrag, vandringshinder (samt vägpassager).

Steg 3: Insamlad data matas in och bearbetas i en databas utvecklad exempelvis i programmet Access. I denna finns färdiga applikationer för beräkning och sammanställning av resultatet. Det finns även applikationer för uttag.

Steg 4: Om digitaliseringsmöjligheter finns är det lämpligt att skapa geografiska objekt av karteringsresultatet. Till de olika objekten kopplas attributdata som hämtas direkt från databasen.

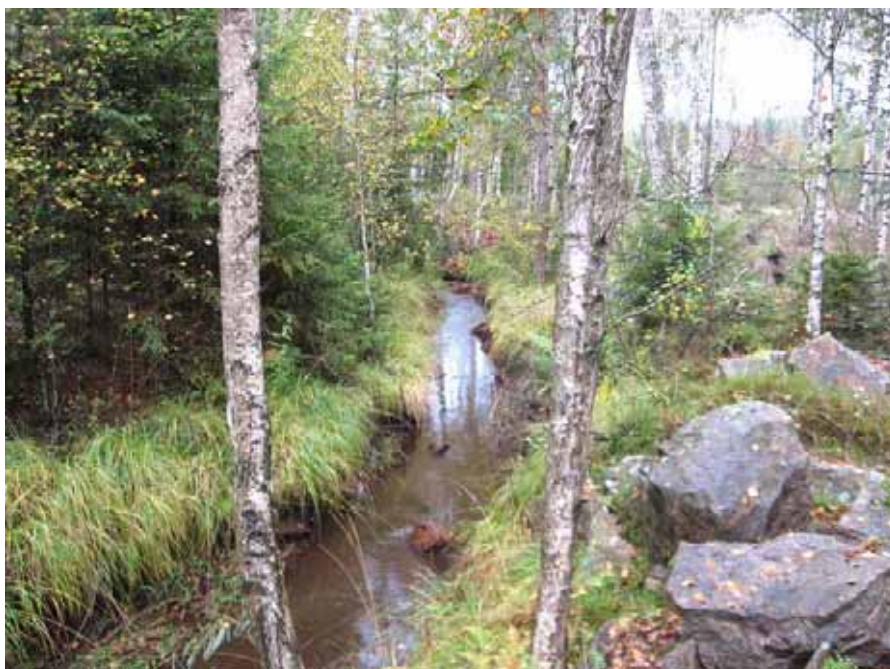
Figur 3. Ulvshultsbäcken. A-sträcka 5. Foto: Jan Pröjts.

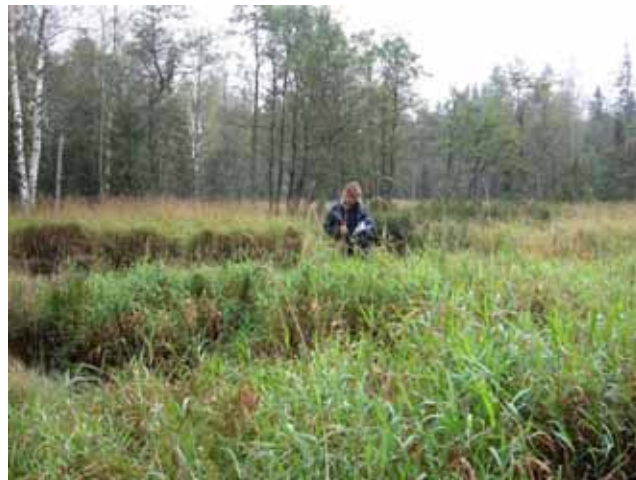
Vattennära zon (%)

Med den vattennära zonen menas det område närmast ån, som svämmas över vid högflödessituationer. I Ulvshultsbäcken noterades vattennära zoner på huvuddelen av sträckan. Den vattennära zonen varierade i bredd mellan liten (3-10 m) och stor (>30 m). På 23 % av den karterade sträckan var den vattennära zonen obetydlig eller saknades (<3 m).

Figur 6. Ulvshultsbäcken, A-sträcka 1. Områden med stora vattennära zoner på båda sidorna av vattendraget. Foto. Jan Pröjts.

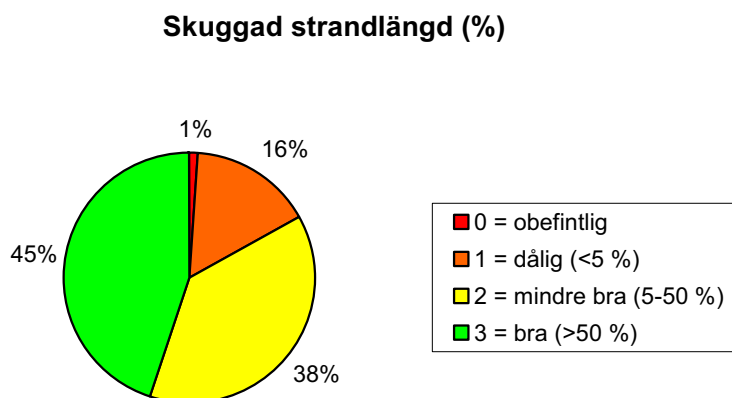
Andelen av vattendragets längd där det fanns optimalt med skuggande vegetation (klass 3) var nästan hälften (45 %). På 38 % av den karterade sträckan var skuggningen mindre bra (klass 2). Det förekom även partier (17 % av sträckan) med ingen eller obefintlig skuggande vegetation (klass 1 och 2).

Figur 7. Andelen skuggande vegetation längs Ulvshultsbäcken angivet som procent av den totala karterade åsträckan.

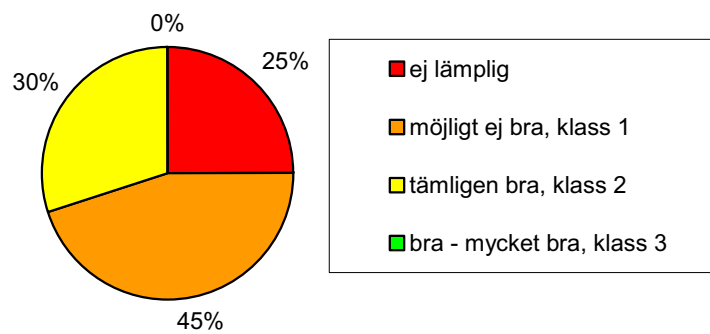
Tillgången på uppväxt- och lekområden samt ståndplatser för öring i Ulvshultsbäcken bedömdes vara av klass 0-2 ("ej lämpliga" – "möjliga, ej bra"). Inga klass 3 områden ("bra – mycket bra") registrerades (se bilaga 7).

Figur 13. Öringbiotoper. Lekområden, uppväxtområden och ståndplatser uttryckt som procent yta av vattendragets totala yta.

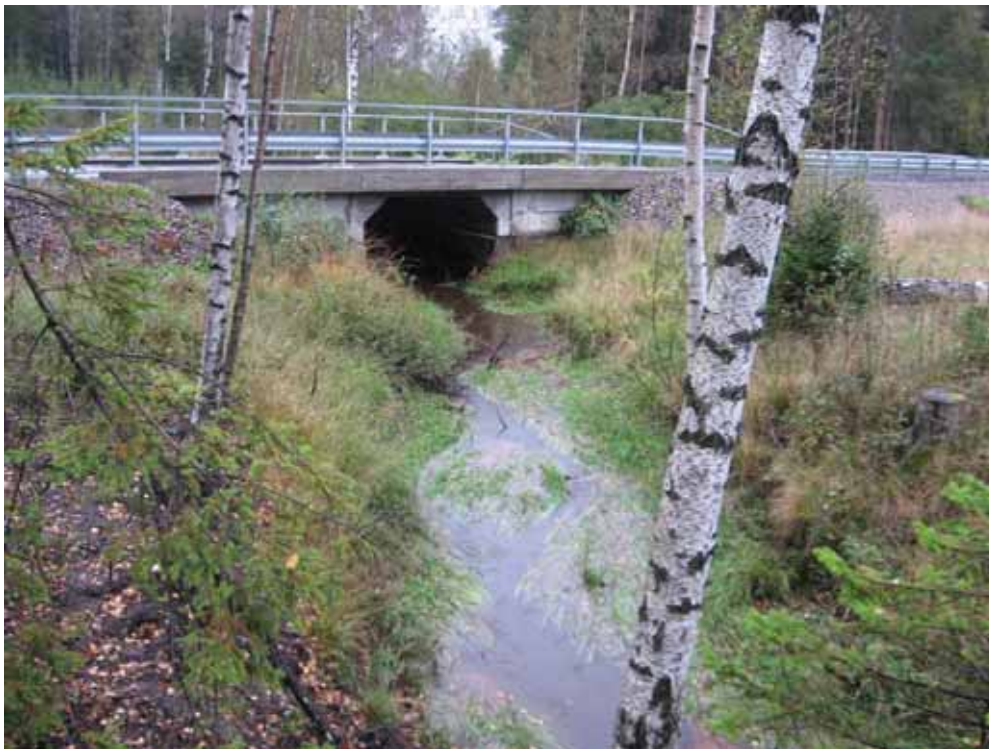
Exempel på strukturelement är vattenuttag, korsande vägar eller nyckelbiotop (redovisas separat nedan). I Ulvshultsbäcken finns strukturelement på några ställen, t ex broar. Landsvägen passerar ån söder om Kättebodadammen (se fig. 11). En annan mindre bro finns vid Ulvshult. Totalt noterades 10 strukturelement i Ulvshultsbäcken. Troligen är nackar underskattade i antal.

Figur 14. Landsvägsbron vid väg 119 över Ulvshultsbäcken (A-sträcka 15). Foto: Jan Pröjts.

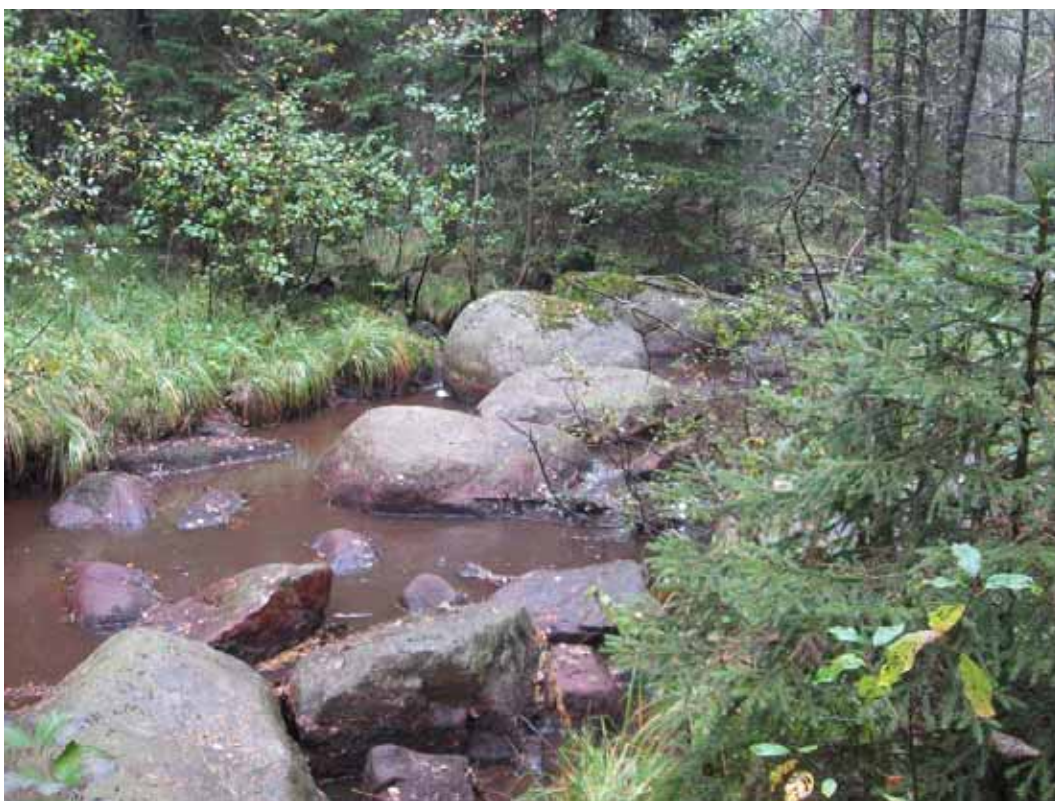
Den sammanlagda längden av sträckor med potentiella nyckelbiotoper var 1,5 km, vilket utgör 42 % av den inventerade åsträckan. Framförallt var det sträckorna 8-14 från Ulvshult och uppströms, som utgjorde det finaste partiet av ån.

Figur 15. Nyckelbiotop, blockig och orensad sträcka i Ulvshultsbäcken, A-sträcka 9.
Foto: Jan Pröjts.

- Undvik rensningar som långt möjligt i vattendraget
- Förhindra rensningar helt på blockrika sträckor
- Undvik skogsavverkning intill vattendraget, speciellt i sankområden
- Låt nedfallna träd ligga kvar i åfåran

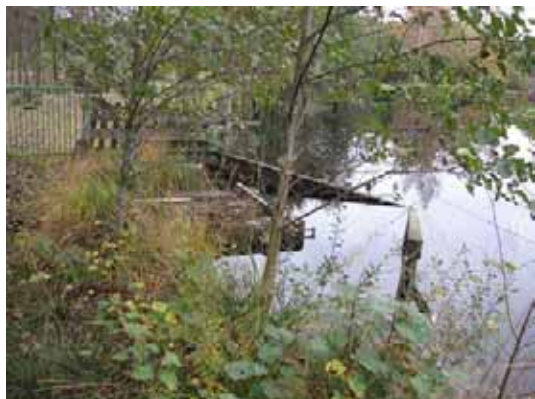
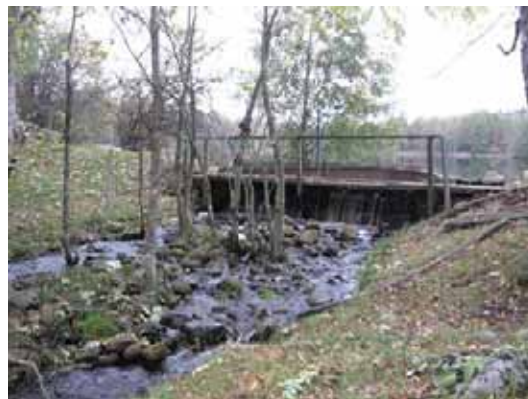
Två vandringshinder noterades i Ulvshultsbäcken. Båda belägna i slutet av den inventerade sträckan vid Kättebodadammens utlopp. Dammen omfattade en vall med två utlopp. Det östra (vh 1) bestod av en trumma från dammen ned till vattendraget. Det västra (vh 2) bestod av ett galler vid dammens utlopp med tillhörande fall (se fig. 13). Båda var definitiva vandringshinder. Vid inventeringen fanns inga möjligheter för fiskar att vandra längre uppströms i vattensystemet. Någon form av ombyggnad borde kunna genomföras som möjliggör detta.

vh Fältnr	Lokal	X-koord	Y-koord	Typ av hinder	Total fallhöjd	För mört	För öring	Möjligheter
1	Kätteboda- dammen	6257310	1416040	Dammvall	2	definitivt	definitivt	ombyggnad
2	Kätteboda- dammen	6257390	1415975	Dammvall + galler	0,5	definitivt	definitivt	ombyggnad

Figur 16. Vandringshindren vid Kättebodadammens utlopp, vh 1 till vänster och vh 2 till höger. Foto: Jan Pröjts.
