# Biotopkartering av fem vattendrag som mynnar i Västersjön/Rössjön i Rönne ås vattensystem 2007

Naturvärden och behov av restaureringsåtgärder i  
Trollabäcken, Rinn, Långhultsbäcken, Århultsbäcken samt  
Faxerödsbäcken med biflöde

Utgiven av: Länsstyrelsen i Skåne län

Författare: Karin Almlöf, Calluna AB

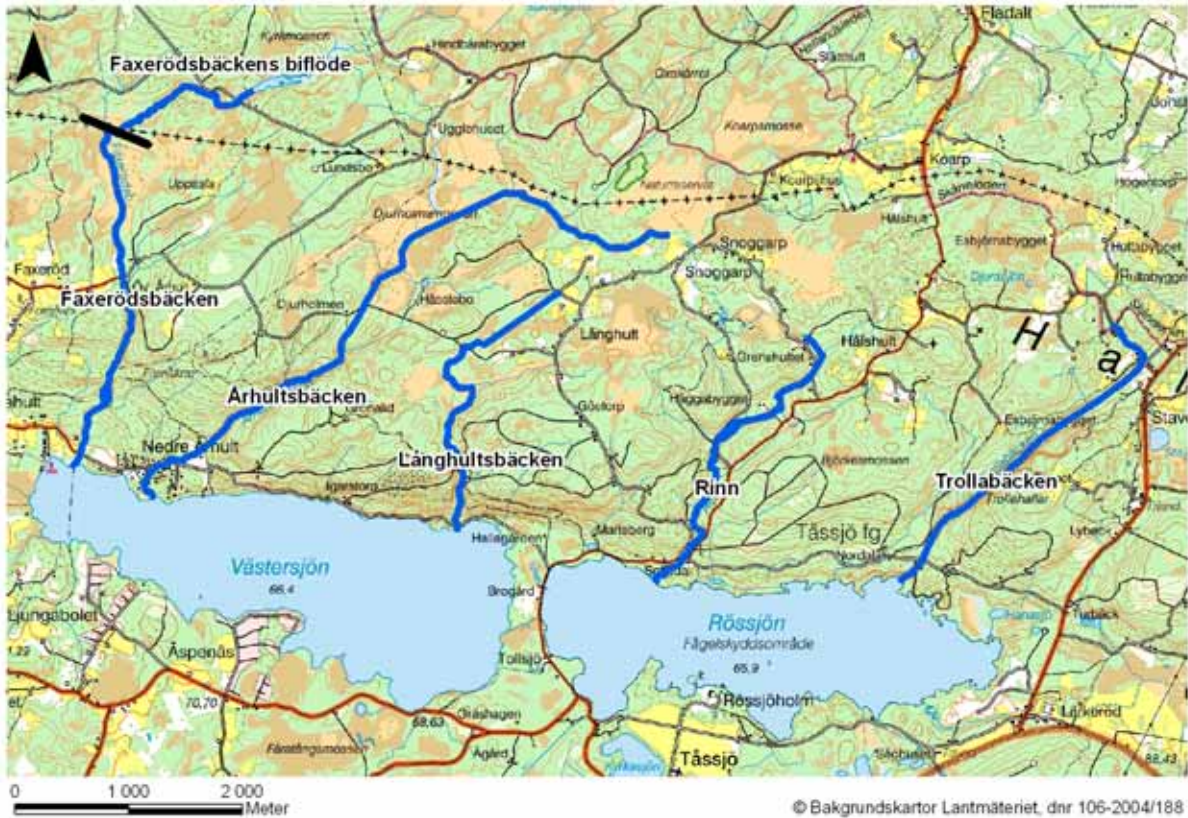
Figur 3. Översiktskarta över de biotopkarterade vattendragen, Faxerödsbäcken, Århultsbäcken och Långhultsbäcken mynnar i Västersjön medan Rinn och Trollabäcken mynnar i Rössjön.

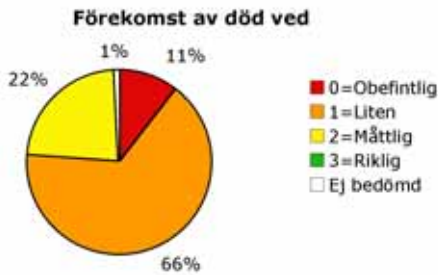
Figur 14. Förekomsten av död ved längs Trollabäcken angivet som procentuell andel av vattendraget med obefintlig till riklig förekomst.

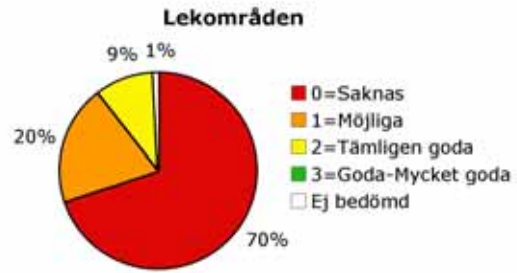
Figur 16. Procentuell andel av vattendraget som lämpar sig för lek, uppväxt och ståndplatser för öring.

En lika stor del av vattendraget (71 %) saknar förutsättningar för öringlek och förekomst av ståndplatser (figur 16, bilaga 6 A). I resterande

del av vattendraget är tillgången till ståndplatser däremot tämligen goda medan förutsättningarna för lek är något sämre med möjliga förutsättningar vid en femtedel av totalsträckan och tämligen goda förutsättningar vid 9 %. Tillgången till uppväxtområden saknas bara vid ca en fjärdedel av vattendraget och vid sträcka 3, som utgör 9 % av vattendraget, är förutsättningarna goda-mycket goda.

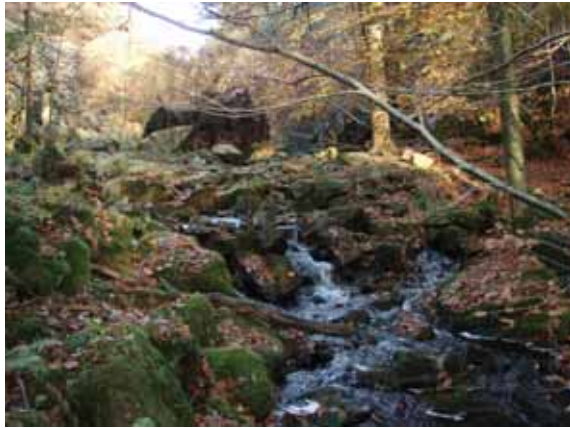
Figur 17. Vattendragssträcka 4 som tillsammans med sträcka 5 utgör nyckelbiotop av typen "blockrika vattendragssträckor". Fotograf: Jonas Johansson, Calluna AB.

netecknas av hög luftfuktighet och en säregen flora och fauna i anslutning till vattendraget. Träd- och buskskiktet är oftast artrikt med stort inslag av död ved (Liliegren et al. 1996). Vattendraget är vid sträcka 4 och 5 blockrikt och det finns en rasbrant på den västra sidan samt en hel del grov död ved i vattendraget. Biotop-typen kännetecknas av vattendrag där botten-substratet domineras av block så att vattnet vid lågvatten i huvudsak rinner mellan och under det grova substratet. Detta ger goda möjligheter till skydd för mindre fisk och bottenlevande djur och blocken utgör även substrat för mossor och lavar med olika fuktighetskrav (Liliegren et al. 1996).

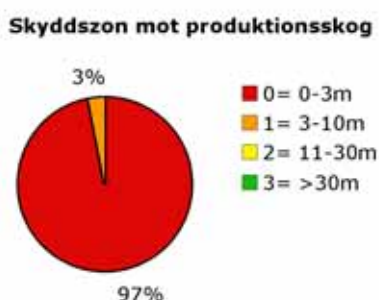
Figur 21. Skydds zoner mot produktionsskog. Procentuell indelning av skydds zoner med olika bredd.

Bredden på skydds zoner mot produktionsskog redovisas i figur 21 och bilaga 4 B. Den totala längd där skydds zon finns eller borde finnas är ca 3,6 km vilket är drygt hälften av vattendragets närmiljösträcka. Nästan hela denna sträcka (97 %) har en skydds zon på endast 0-3 m. Längs resterande 3 % av sträckan (vid närmiljösträcka 14) är skydds zonen 3-10 m bred.

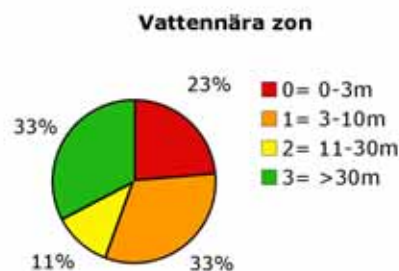
Figur 22. Den vattennära zonen bredd längs Rinn angivet som procentuell andel av närmiljösträckan.

Längs Rinn finns en vattennära zon av alla fyra klasser från 0-3 m upp till > 30 m (figur 22). Vanligast är en bredd på 3-10 m och > 30 m som båda förekommer längs en tredjedel av vattendraget vardera. Knappt en fjärdedel av vattendraget har en vattennära zon som är 0-3 m bred och längs ca en tiondel är bredden 11-30 m.

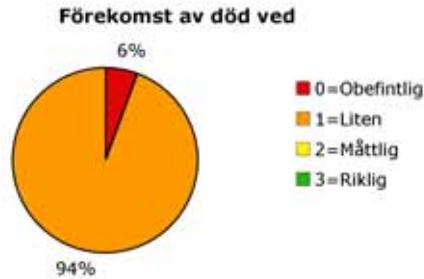
Figur 28. Förekomsten av död ved längs Rinn angivet som procentuell andel av vattendraget med obefintlig till riklig förekomst.

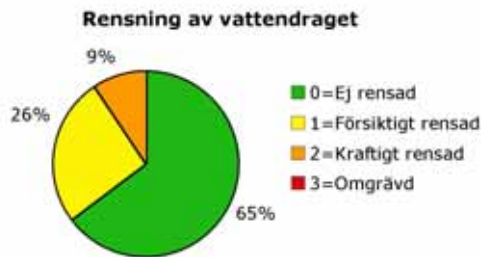
Figur 29. Andel av vattendraget som är rensat uttryckt i procent av vattendragslängden.

Större delen av vattendraget är inte rensat medan en dryg fjärdedel är försiktigt rensat och

9 %, vid vattendragssträcka 9 och 10 i Rinns översta del, är kraftigt rensat (figur 29, bilaga 5 B).

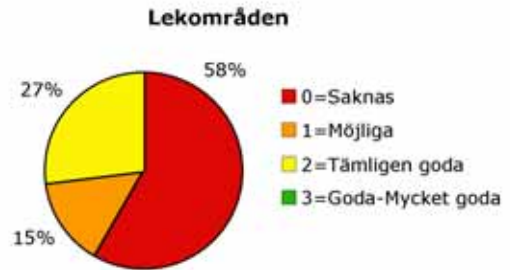
Figur 30. Procentuell andel av vattendraget som lämpar sig för lek, uppväxt och ståndplatser för öring.

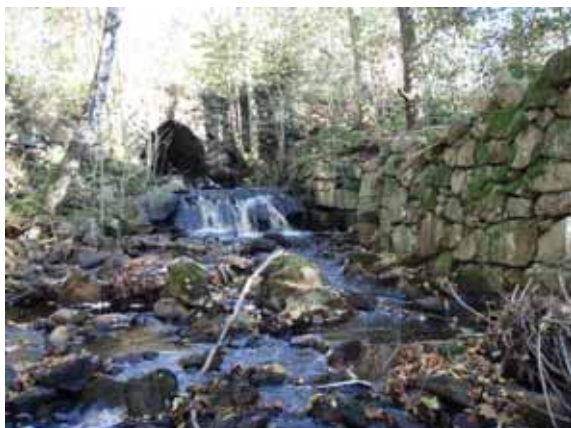
Figur 31. Vandringshinder 1, en stenbro och en "annan stensättning", vid vattendragssträcka 1. Strukturelement och kulturmiljö. Fotograf: Jonas Johansson, Calluna AB.

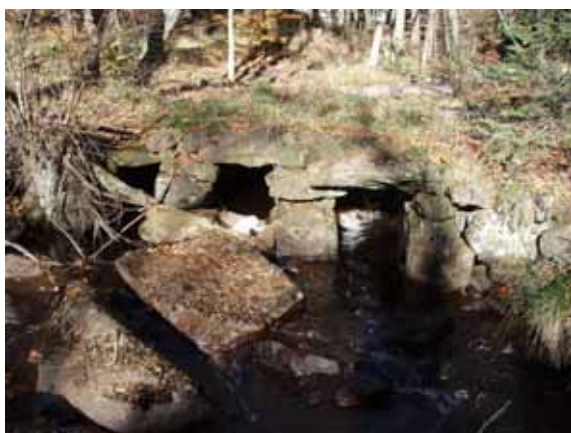
Figur 32. Vandringshinder 2 som även utgör kulturmiljö. Fotograf: Jonas Johansson, Calluna AB.

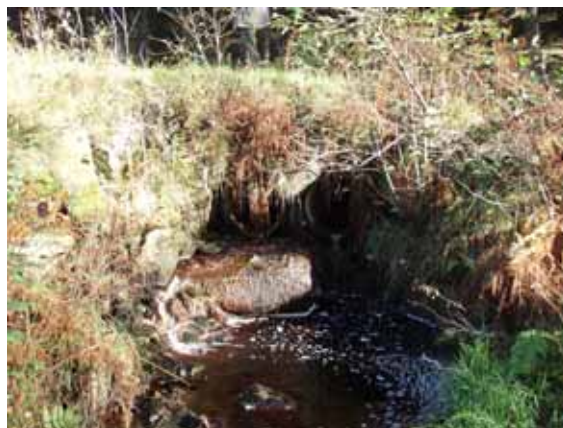
Figur 33. Vandringshinder 2. Fotograf: Jonas Johansson, Calluna AB.

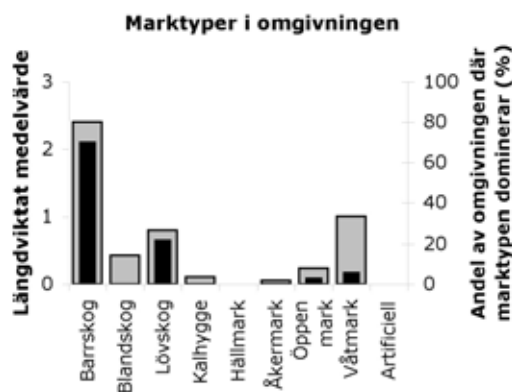
Figur 34. Markanvändning i omgivningen (30-200 m). Grå staplar avläses mot vänster axel vilken visar det längdviktade medelvärdet. Svarta staplar avläses mot höger axel vilken visar den procentuella andelen av omgivningen som varje marktyn är dominant.

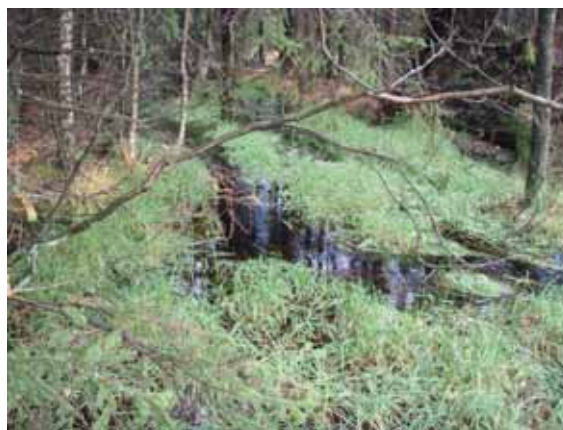
Figur 42. Vegetation vid vattendragssträcka 6. Foto: Jonas Johansson, Calluna AB.

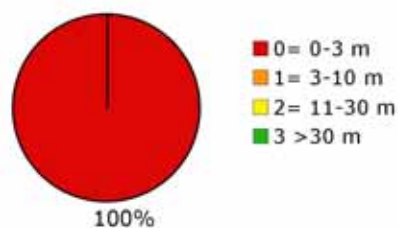
Figur 49. Skydds-zon mot artificiell mark. Skydds-zonerna är i samtliga fall klassade med en nolla.

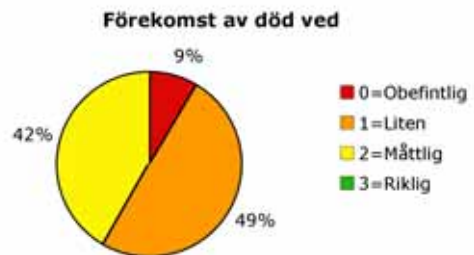
Figur 57. Förekomsten av död ved längs Århultsbäcken angivet som procentuell andel av vattendraget med obefintlig till riklig förekomst.

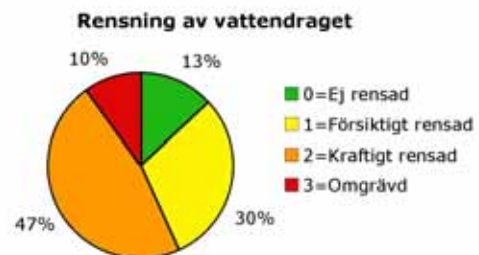
Figur 58. Andel av vattendraget som är rensat uttryckt i procent av vattendragenslängden.

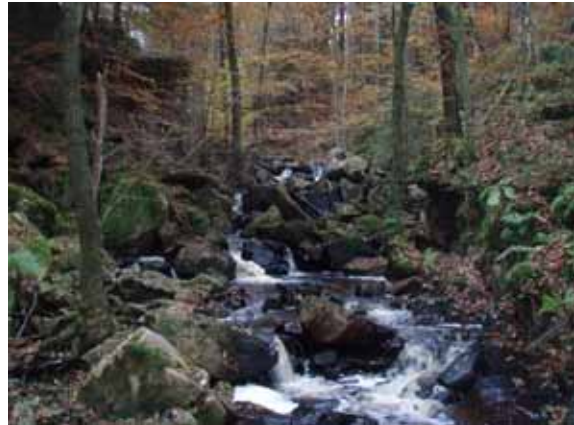
Figur 60. Ett naturligt vandringshinder i början på vattendragssträcka 3 som utgör nyckelbiotop i form av "vattendragssträcka i ravin". Fotograf: Jonas Johansson, Calluna AB.

vattendragssträcka 3 men ravinerna täcker in ett större område, hela närmiljösträckorna 9 och 11 på vänster sida samt sträcka 20 på höger sida. Biotoptypen kännetecknas av hög luftfuktighet och en säregen flora och fauna i anslutning till vattendraget. Träd- och buskskiktet är oftast artrikt med stort inslag av död ved (Liliegren et al. 1996).

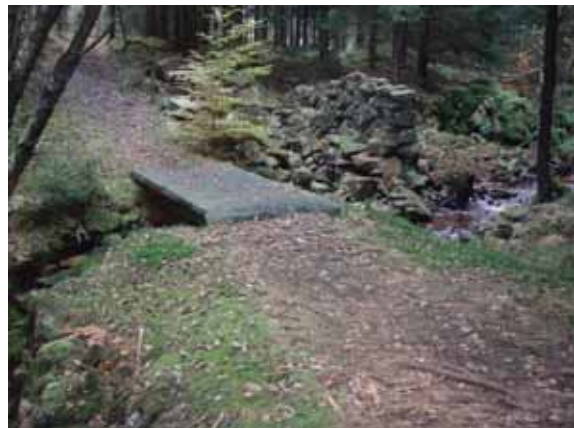
Figur 61. Kulturmiljö vid vattendragssträcka 4 som också noterats som strukturelement. Fotograf: Jonas Johansson, Calluna AB.

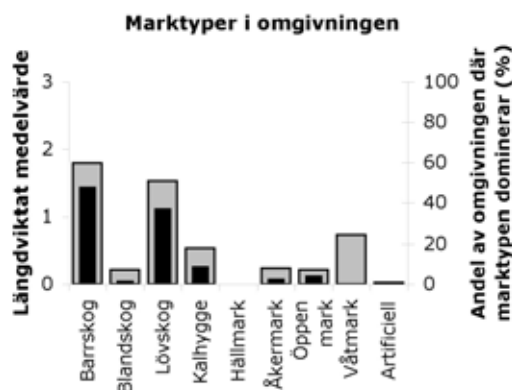
Figur 62. Markanvändning i omgivningen (30-200 m). Grå staplar avläses mot vänster axel vilken visar det längdviktade medelvärdet. Svarta staplar avläses mot höger axel vilken visar den procentuella andelen av omgivningen som varje marktyp är dominant.

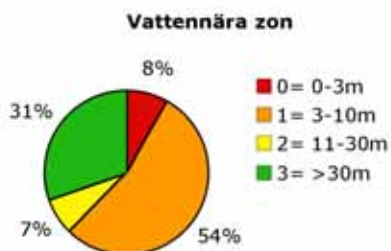
Figur 66. Den vattennära zonen bredd längs Faxerödsbäcken angivet som procentuell andel av närmiljösträckan.

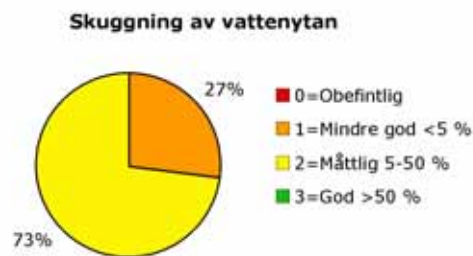
Figur 71. Vattendragets skuggning angivet som procentuell andel av vattendraget som har obefintlig till god skuggning.

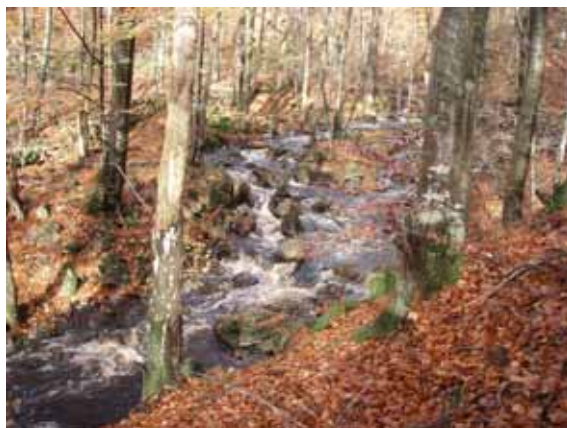
Under biotopkarteringen noterades förekomst av nyckelbiotoper och en nyckelbiotop av typen ”forsar och vattenfall” påträffades (figur 75, bilaga 7 E). Nyckelbiotopen består av vattendragssträcka 5 som är en forsande sträcka med rikligt med block som bottensubstrat. Sträckan rinner delvis genom en ravin och en del av den utgör vandringshinder för fisk (se stycke nedan). Biotoptypen kännetecknas av avsaknad av blanka vattenytter och gott om skum och stänk. Närmiljön påverkas av den höga fuktigheten och fuktighetskrävande arter som mossor och ormbunkar är vanliga och biotopen kan förväntas hysa höga biologiska värden i form av rödlistade arter, hög artdiversitet eller dylikt (Liliegren et al. 1996).

Figur 75. Vattendragssträcka 5, forssträcka som nyckelbiotop. Fotograf Jonas JOhansson, Calluna AB.

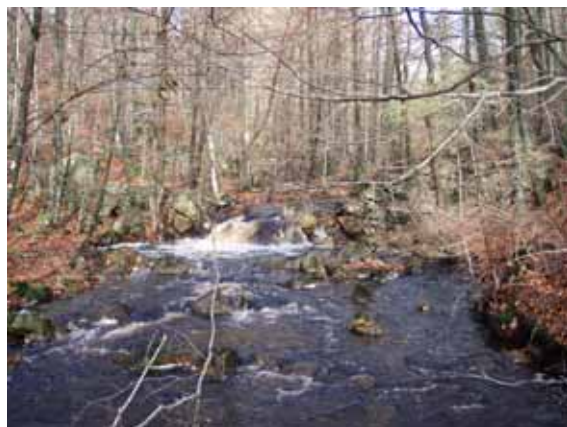
Figur 76. ”Annan stensättning” vid vattendragssträcka 5, forssträcka som nyckelbiotop. Fotograf Jonas JOhansson, Calluna AB.

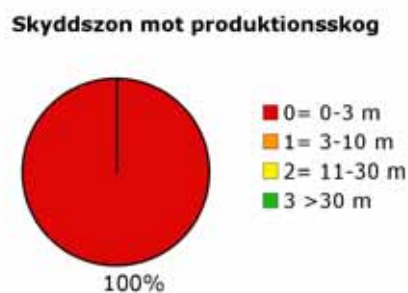
Figur 79. Skydds-zonens bredd mot produktions-skog.

Vid etablering/ breddning av en skydds-zon mot produktionsskog är vårt förslag att helt enkelt lämna en bredare zon som ej nyttjas för skogsproduktion utan lämnas för fri utveckling. På så sätt skapas en miljö som inte bara är bra för vattendraget utan även för andra organismer som gynnas av en orörd fuktig miljö med bl a död ved i olika nedbrytningsstadier.

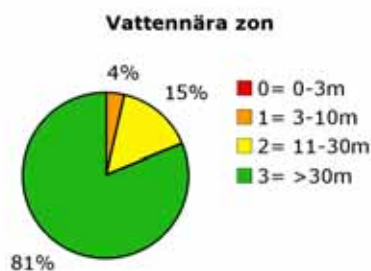
Figur 80. Den vattennära zonen längs Faxerödsbäckens biflöde angivet som procentuell andel av närmiljösträckan.

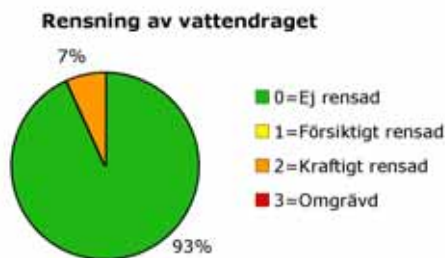
Figur 86. Andel av vattendraget som är rensat uttryckt i procent av vattendragenslängden.

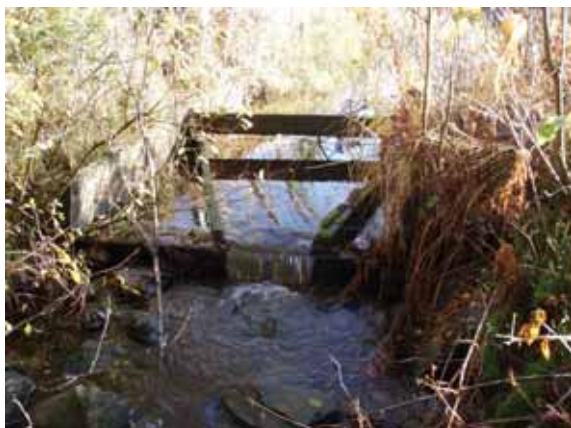
Figur 88. Vandringshinder nr 2. Fotograf: Jonas Johansson, Calluna AB.
