Biotopkartering av Klingstorpabäcken 2003

Naturvärden och behov av restaurerings- åtgärder i ett biflöde till Rönne å

Titel: Biotopkartering av Klingstorpabäcken 2003 –
Naturvärden och behov av restaureringsåtgärder i ett
biflöde till Rönne å

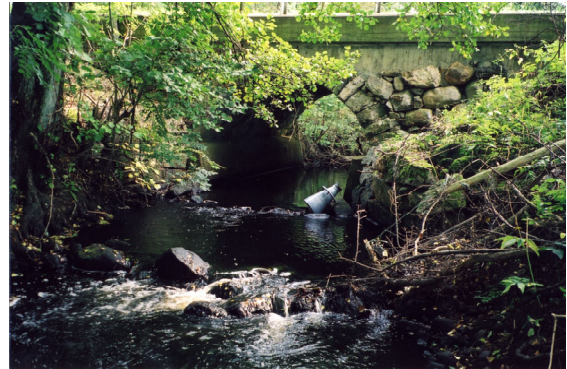
Vattendragssträcka med god skuggning. Nyckelbiotop. Sträcka 20 (A-prot.) i Klings-torpabäcken-Guvarp. Foto: Samuel Hylander

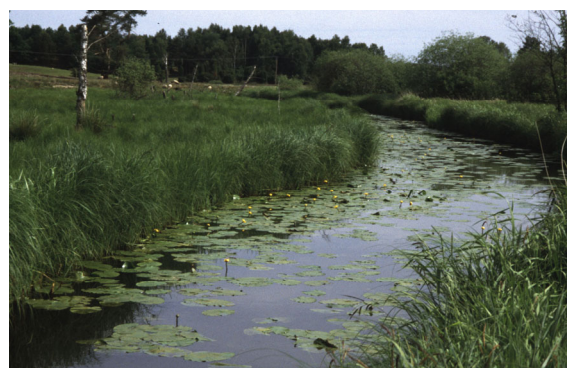
Vattendragssträcka med dålig skuggning och igenväxning. Sträcka 8 (A-prot.) i Klings-torpabäcken-Guvarp. Foto: Samuel Hylander

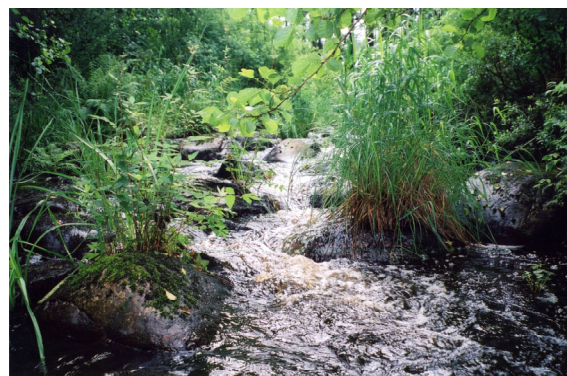
Strömmande vatten på sträcka 77 (A-prot.) i Klingstorpabäcken-Gvarp. Foto: Samuel Hylander

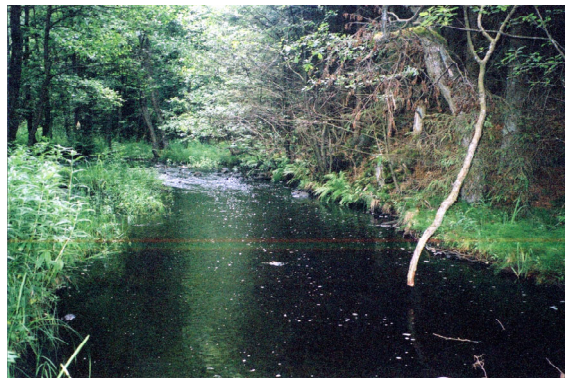
Nyckelbiotop med enstaka flodpärlmusslor. Sträcka 46 (A-prot.) i Klingstorpabäcken-Guvarp. Foto: Samuel Hylander.

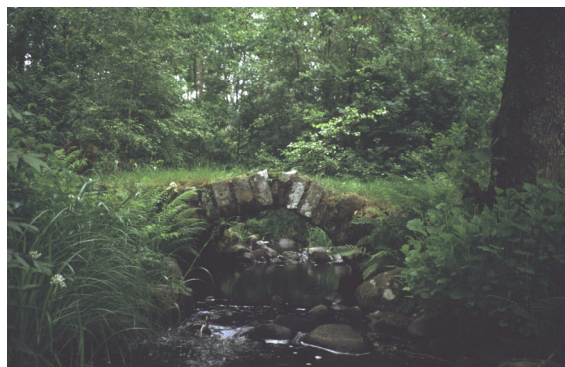
Värdefull kulturmiljö och samtidigt nyckelbiotop. Ligger i kvillområde på sträcka 67 (A-prot.) i Klingstorpabäcken-Guvarp. Foto: Samuel Hylander.

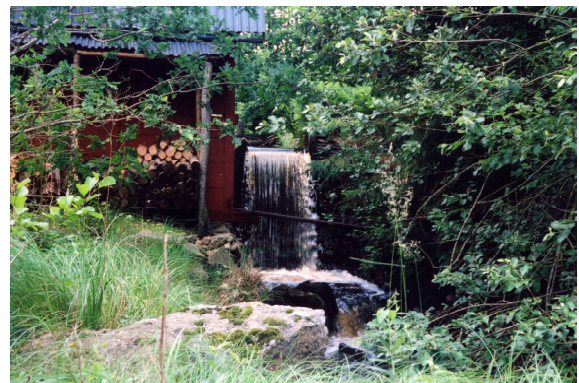
Kvarndämme (vh4) uppströms sträcka 82 (A-prot.) i Klingstorpabäcken-Guvarp. Ett definitivt vandringshinder. Foto: Samuel Hylander.

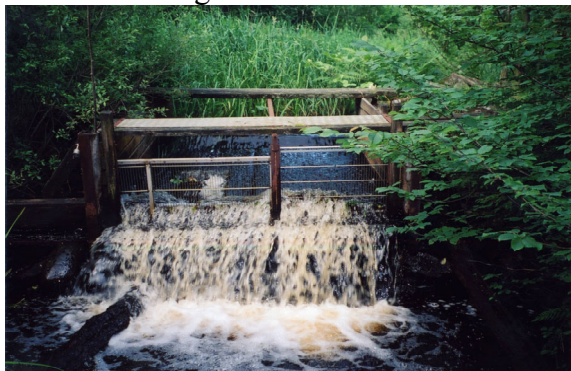
Ålkista (vh7) på sträcka 88 (A-prot.) i Klingstorpabäcken-Guvarp. Ett definitivt vandringshinder. Foto: Samuel Hylander.

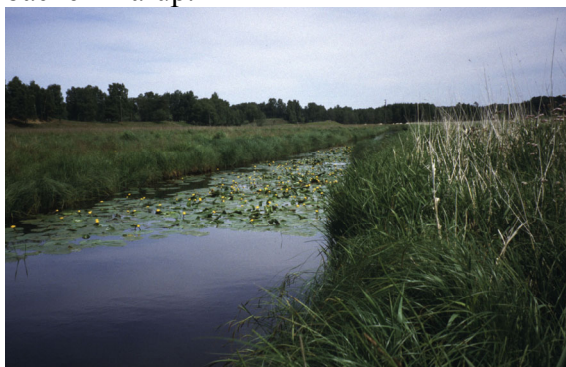
Där diken 9, 10 och 12 rinner ut i vattendraget på sträcka 12 (A-prot.) i Klingstorpabäcken-Guvarp har det bildats ett stort näckrosbälte som indikerar på mycket näring som troligen kommer från byn Färingtofta. Foto: Samuel Hylander.

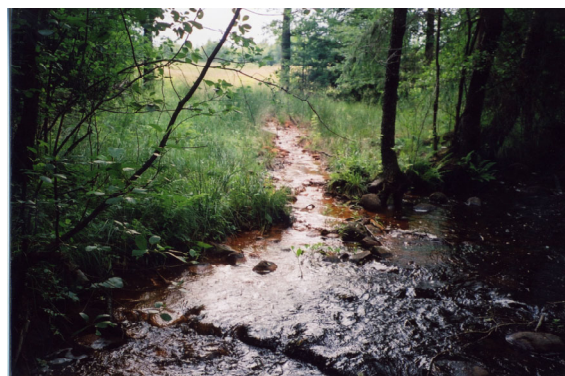
Nummer 16 och 17 rinner igenom grustäkter innan de mynnar i Klingstorpabäcken-Guvarp. Dike nummer 16 går i och för sig genom delar av en grustäkt som är nedlagd men antas ändå utgöra en erosionsrisk på grund av omfattande utfällningar i vattnet (se foto).

Dike nr. 16. Utfällningar i vattnet syns ca 50 m nedströms dikets utlopp i vattendraget. Sträcka 28 (A-prot.) i Klingstorpabäcken-Guvarp. Foto: Samuel Hylander.

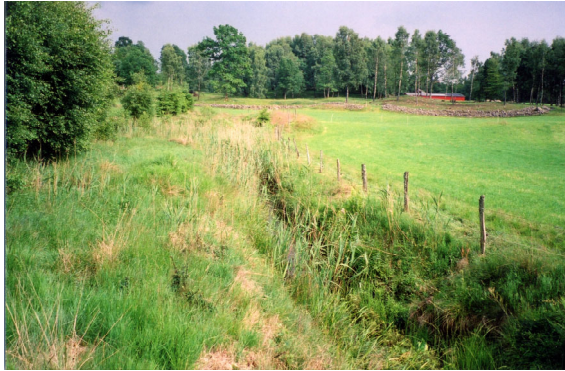
När beskuggningen av vattendraget är dålig växer det lätt igen. Sträcka 49 (A-prot.) i Klingstorpabäcken-Karup.

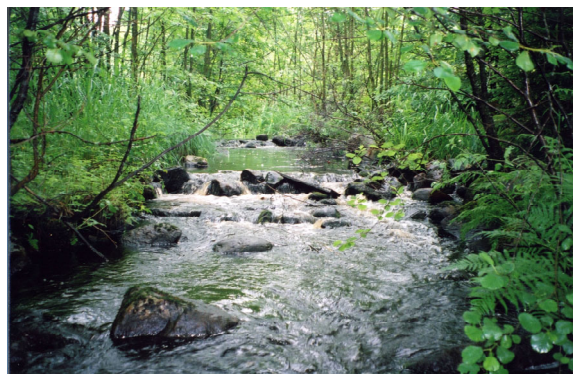
Uppväxtmiljö med mycket block. Sträcka 70 (A-prot.) i Klingstorpabäcken-Guvarp.

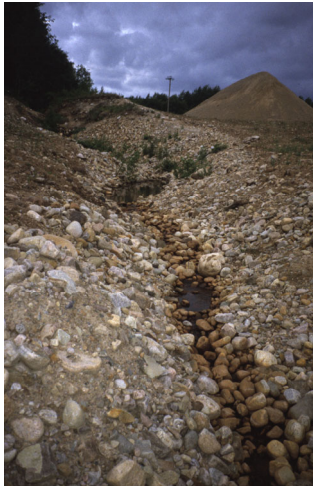
Övriga hot mot vattendragets biotoper och arter som bör nämnas är bl.a. den omfattande grustäktsverksamhet som förekommer i avrinningsområdet. Det finns en grustäkt väster om Klingstorpabäcken-Guvarp (Färingtofta 1:12 m.fl.) och en mellan de två flödena (Klingstorp 21:1). Denna verksamhet befaras leda till erosion och därmed fortsatt ökad partikeltransport. Partikeltransport missgynnar livet i vattnet.

Dike nr. 17 går helt oskyddat genom en aktiv grustäkt. Utlopp på sträcka 33 (A-prot.) i Klingstorpabäcken-Guvarp. Foto: Samuel Hylander

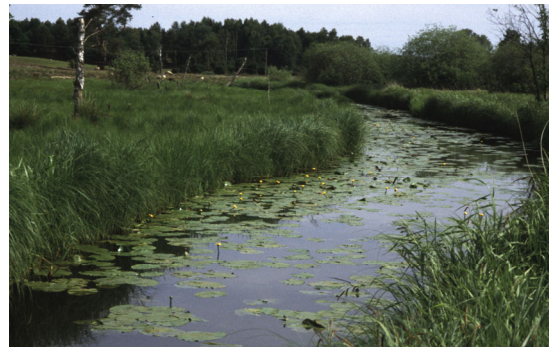
Nedströms den största flodpärlmussellokalen är vattendraget kraftigt rensat och skuggningen är dålig. Sträcka 8 (A-prot.) i Klingstorpabäcken-Guvarp. Foto: Samuel Hylander.

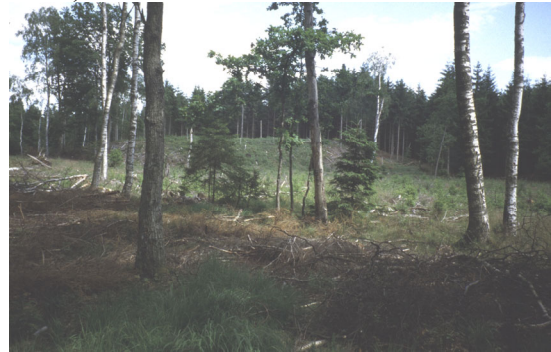
Kalhygge längs vattendraget. Sträcka 77 (B-prot.) vid Klingstorpabäcken-Karup. Foto: Samuel Hylander.

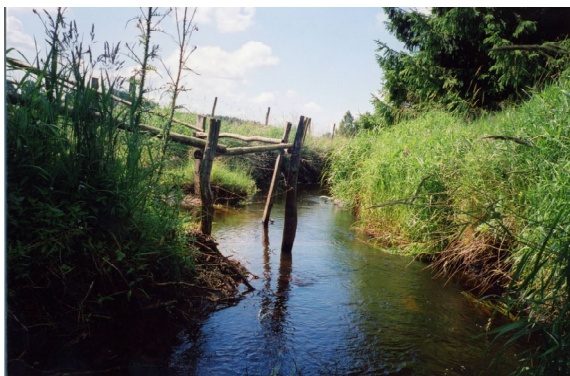
Kodrickesplats i anslutning till flodpärlmusselbestånd. Sträcka 14 (A-prot.) i Klingstorpabäcken-Guvarp. Foto: Samuel

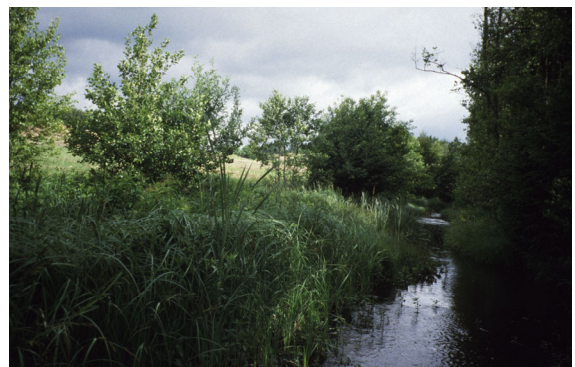
Undermålig skyddszon mot grustäkt. Sträcka 36 (B-prot.) i Klingstorpabäcken-Guvarp.
