# Biotopkartering av Bivarödsån 2003

Naturvärden och behov av restaureringsåtgärder  
i ett biflöde till Helge å

**Titel:** Biotopkartering av Bivarödsån 2003 – Naturvärden och behov av restaureringsåtgärder i ett biflöde till Helge å

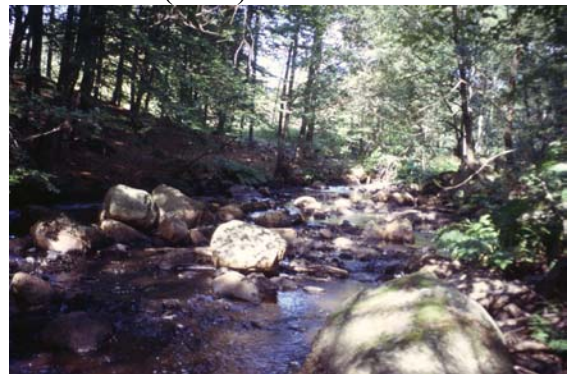
Naturlig sträcka med god skuggning och mycket block. Nyckelbiotop, sträcka 16 (A-prot.). Foto: Jan Pröjts.

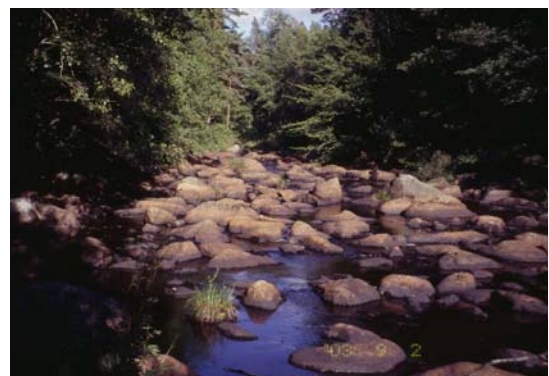
Område med mycket bra uppväxtförhållanden för öring. Sträcka 23 (A-prot.) Foto: Jan Pröjts.

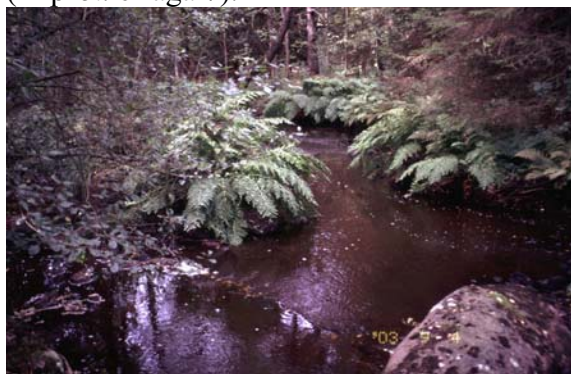
Kvillområde med mycket safsa. Nyckelbiotop på sträcka 35 (A-prot.). Foto: Torbjörn Davidsson.

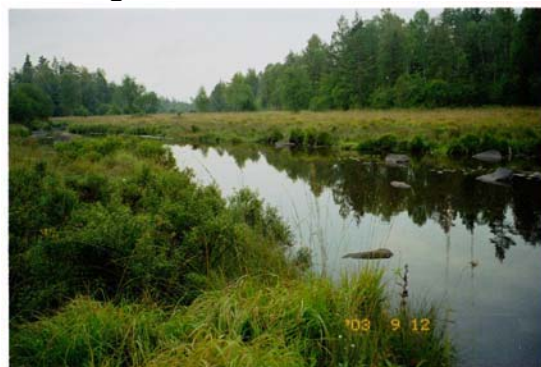
Sträcka med lugnflytande opåverkat vatten i våtmarksområde. Nyckelbiotop på sträcka 102 (A-prot.). Foto: Torbjörn Davidsson.

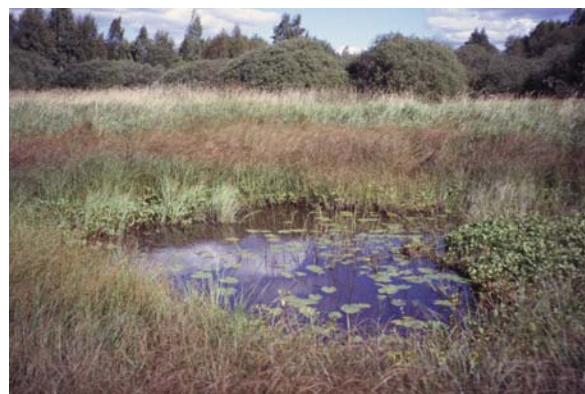
Korvsjöar är viktiga biotoper för groddjur som behöver fisktomma småvatten för sin reproduktion. Sträcka 13 (A-prot.). Foto: Jan Pröjts.

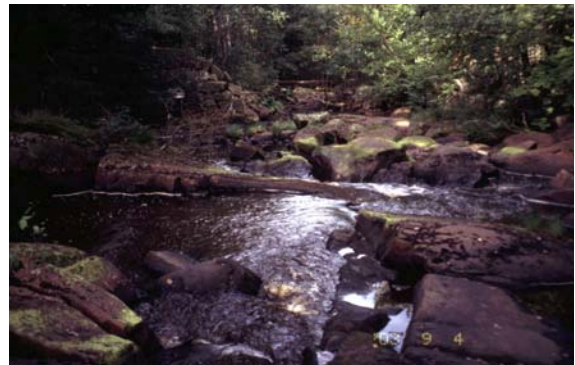
Blockrik sträcka med god skuggning. Mycket död ved i vattendraget som ger goda förutsättningar för fisk och bottenfauna. Nyckelbiotop på sträcka 25 (A-prot.). Foto: Torbjörn Davidsson.
