# Utredning av översvämningarna i Örebro län under augusti 2023

Länsstyrelsen  
Örebro län

Titel: Utredning av översvämningarna i Örebro län under augusti 2023

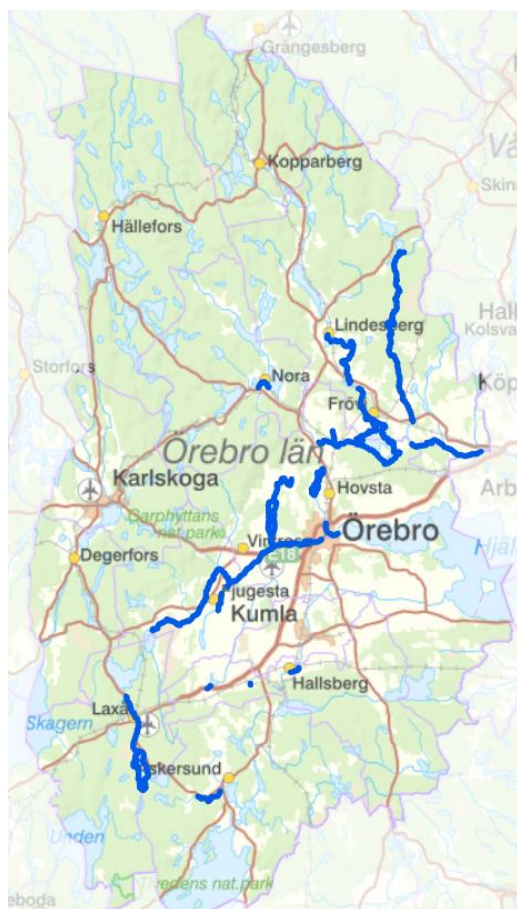
Figur 1. Karta över Örebro län där vattendrag med rapporteringar om översvämningsproblem översiktligt har blå-markerats.

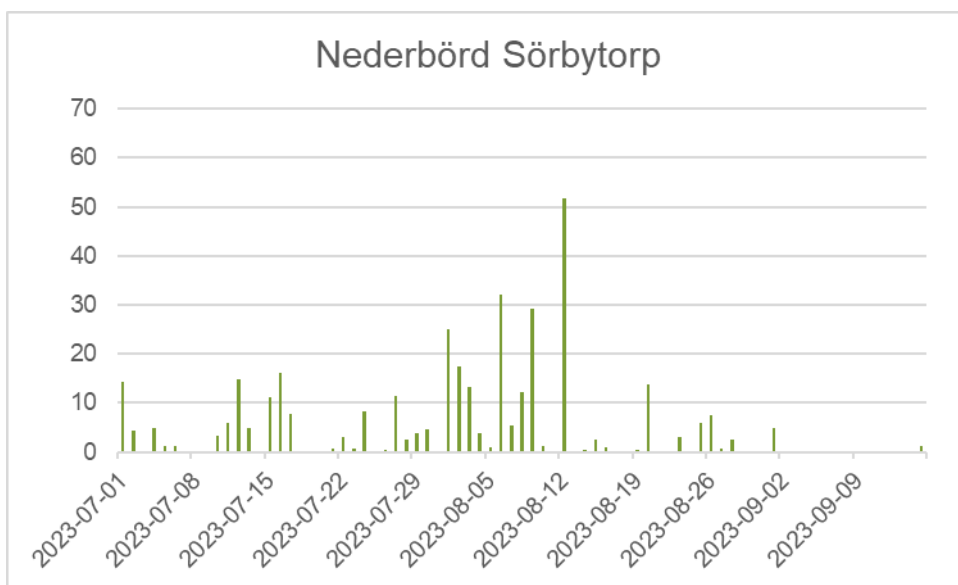
Figur 3. Nederbördsdata från SMHI:s mätstation Sörbytorp i Askersunds kommun, från 1 juli till 15 september 2023.

För SMHI:s mätstation Sörbytorp i sydvästra kanten av Askersunds kommun uppmättes under augusti månad den största nederbördsmängden oavsett månad (229,8 mm) sedan observationerna där startades 1909.

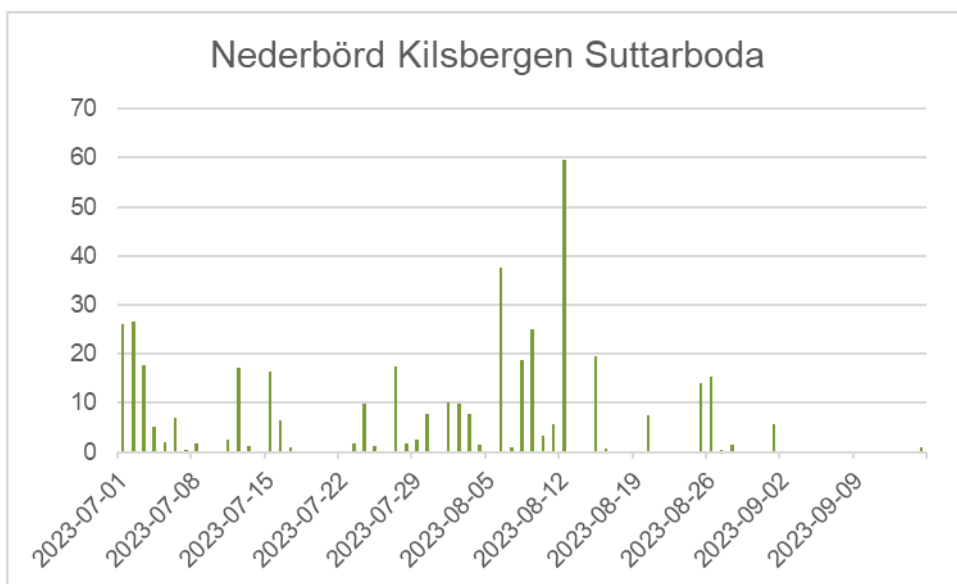
Figur 5. Nederbördsdata från SMHI:s mätstation Kilsbergen Suttarboda i Örebro kommun, från 1 juli till 15 september 2023.

Mest nederbörd under augusti månad uppmättes på flera mätstationer i länet under den 12 augusti, med ett högsta värde på 59,7 mm i både Kilsbergen Suttarboda utanför Garphyttan och Ön strax norr om Örebro, båda i Örebro kommun.

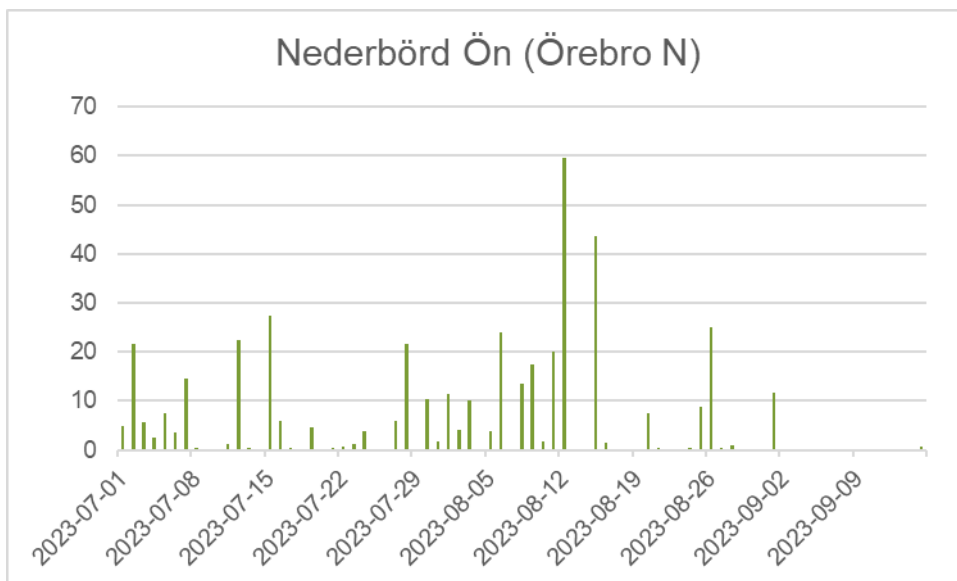
Figur 6. Nederbördsdata från SMHI:s mätstation Ön i Örebro kommun, från 1 juli till 15 september 2023.

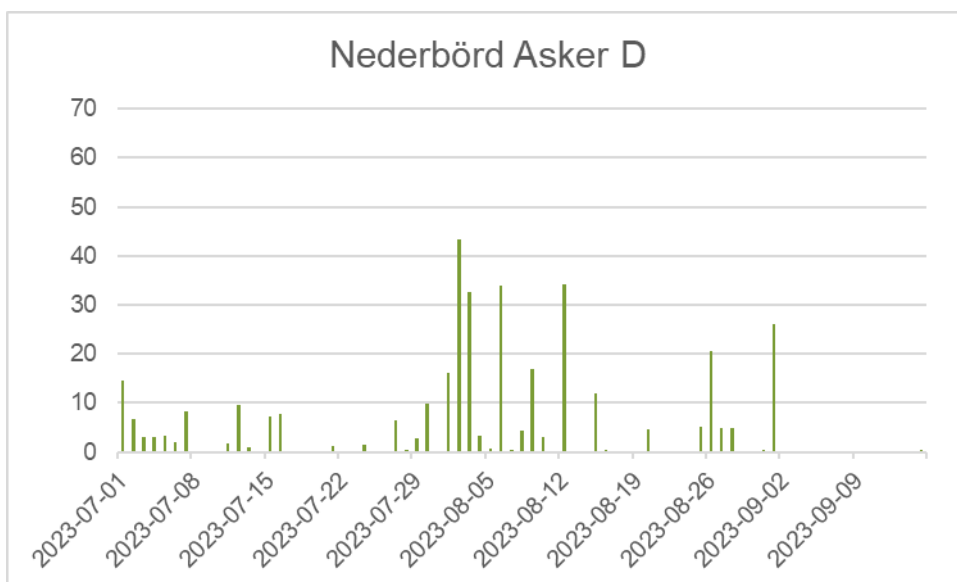
Figur 7. Nederbördsdata från SMHI:s mätstation Asker D i Örebro kommun, från 1 juli till 15 september 2023.

Det finns även mätstationer i länet där de högsta mätvärdena under perioden återfinns i början av augusti, innan eller i samband med ovädret Hans. Exempelvis Asker utanför Odensbacken i Örebro kommun, Hjortkvarn i Hallsbergs kommun och Zinkgruvan i Askersunds kommun, som alla toppar på omkring 40 mm.

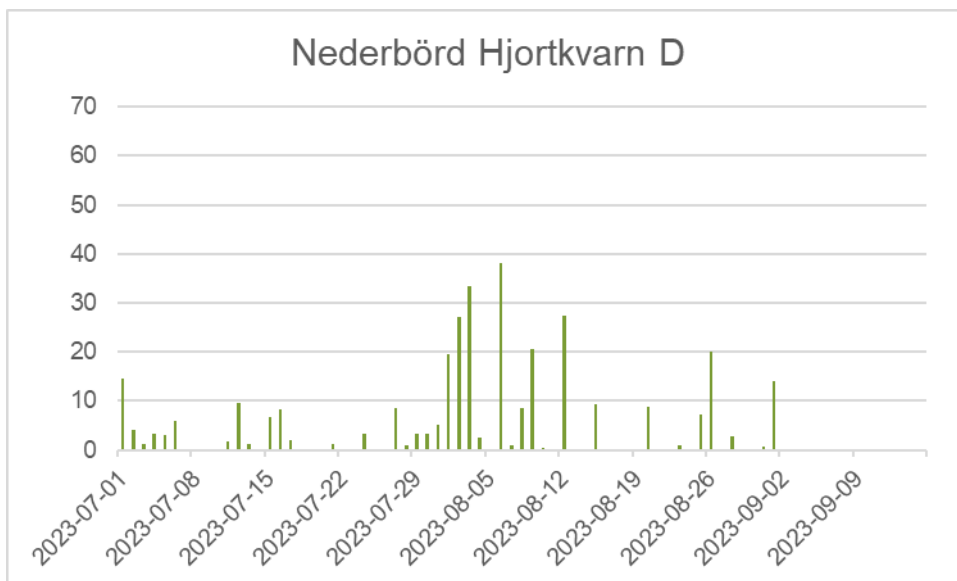
Figur 8. Nederbördsdata från SMHI:s mätstation Hjortkvarn D i Hallsbergs kommun, från 1 juli till 15 september 2023.

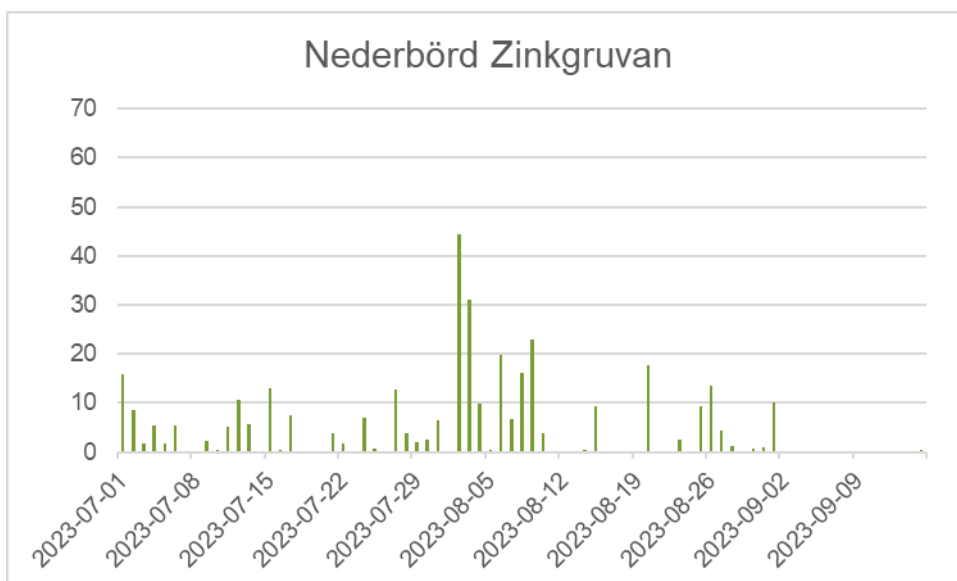
Figur 9. Nederbördsdata från SMHI:s mätstation Zinkgruvan i Askersunds kommun, från 1 juli till 15 september 2023.

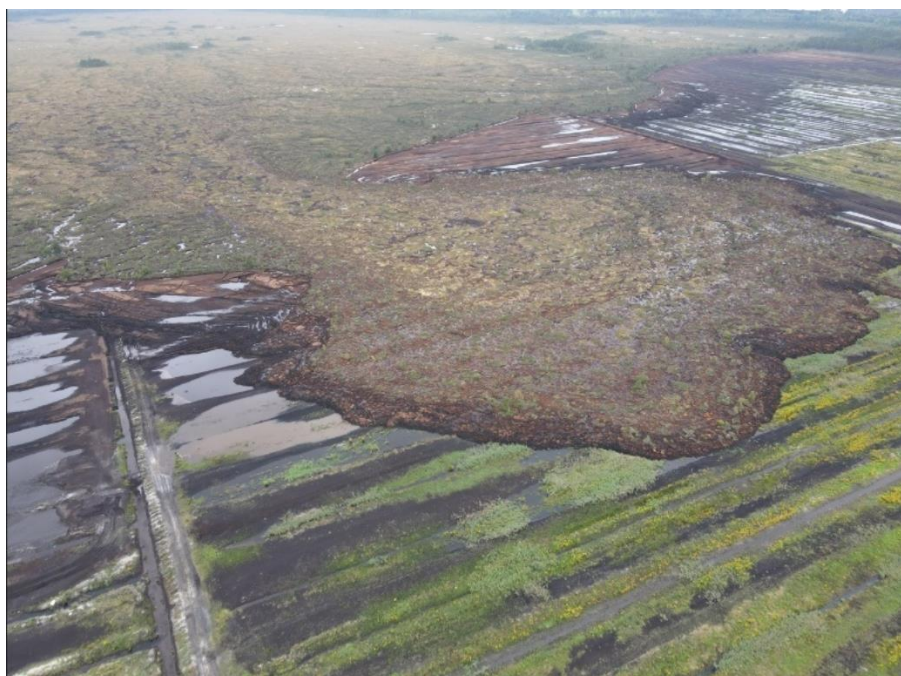
Två större skred inträffade inom Natura 2000-området Skagerhultsmossen under augusti månad. Orsaken till skreden är inte helt klarlagda, men sannolikt har de stora regnmängderna kombinerat med kvicklera under torven spelat in. Ett ca 15 hektar stort område i Natura 2000-området har påverkats av skredet och skredmassorna täcker nu drygt 10 hektar av en intilliggande torvtäkt. Skador på området där skredet bildades påverkar endast i mindre grad Natura 2000-områdets värden.

Figur 10. Foto över skreden i Skagerhultsmossen.
