# Restaurering av Rönne å

Rönne å | Ängelholms, Åstorps, Klippans, Eslövs och Höörs kommun | HARO 96

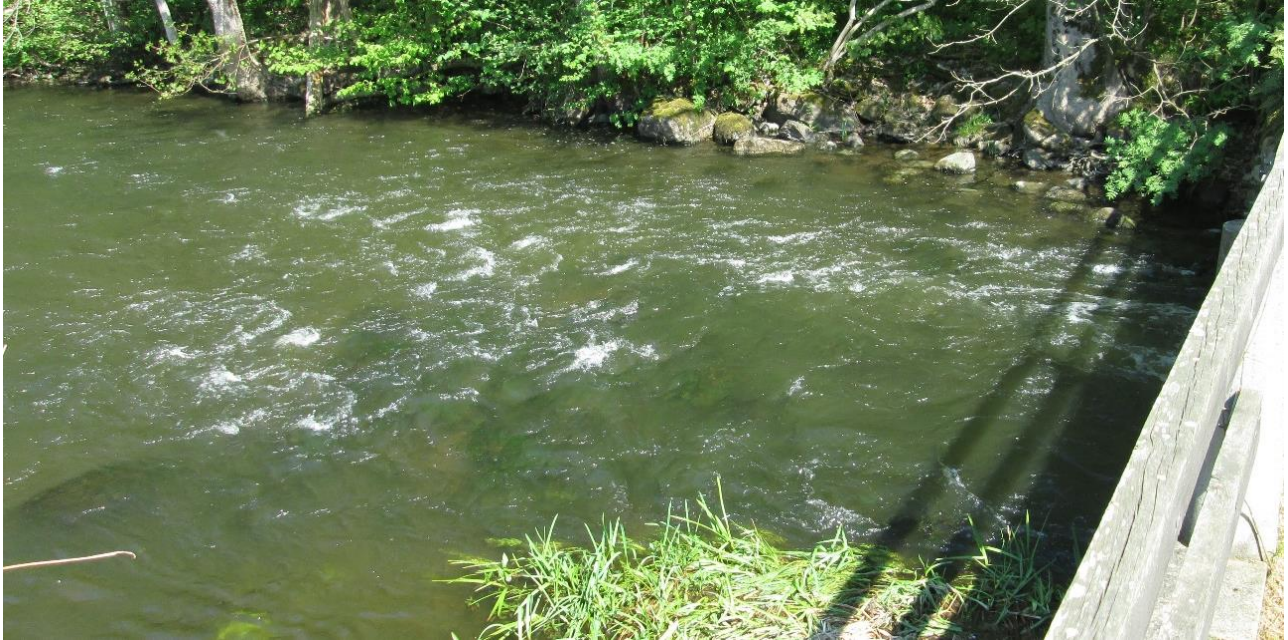
*Bild: Exempel på en strömvattensträcka i övre delarna av Rönne å där sten och block dragits in till kanten och det finns behov av biotopvård. Inom några år kommer bland annat lax och havsöring kunna passera förbi Klippan och nå samtliga sträckor i ån. Foto: Länsstyrelsen Skåne.*

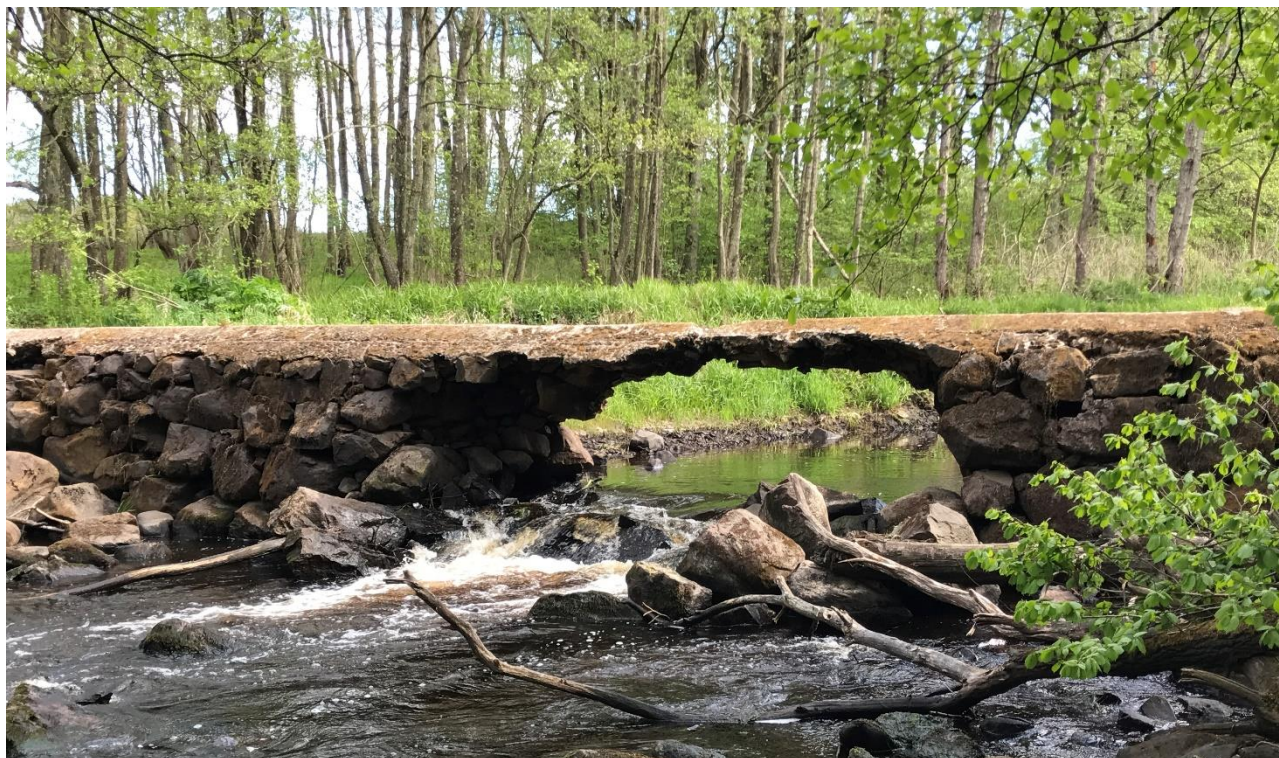
*Bild: Exempel på ett partiellt vandringshinder i form av ett delvis raserat dämme i Pinnån, Rönne å, som kommer att rivas ut under projektår 1.*

1. Förankring av planerade åtgärder
2. Framtagande av underlag till provningar
3. Åtgärdande av vandringshinder
  - Pinnån, Lundsmölla, utrivning av vandringshinder – Avsänkning av ett partiellt vandringshinder i form av dammvall. Åtgärdad 2021.

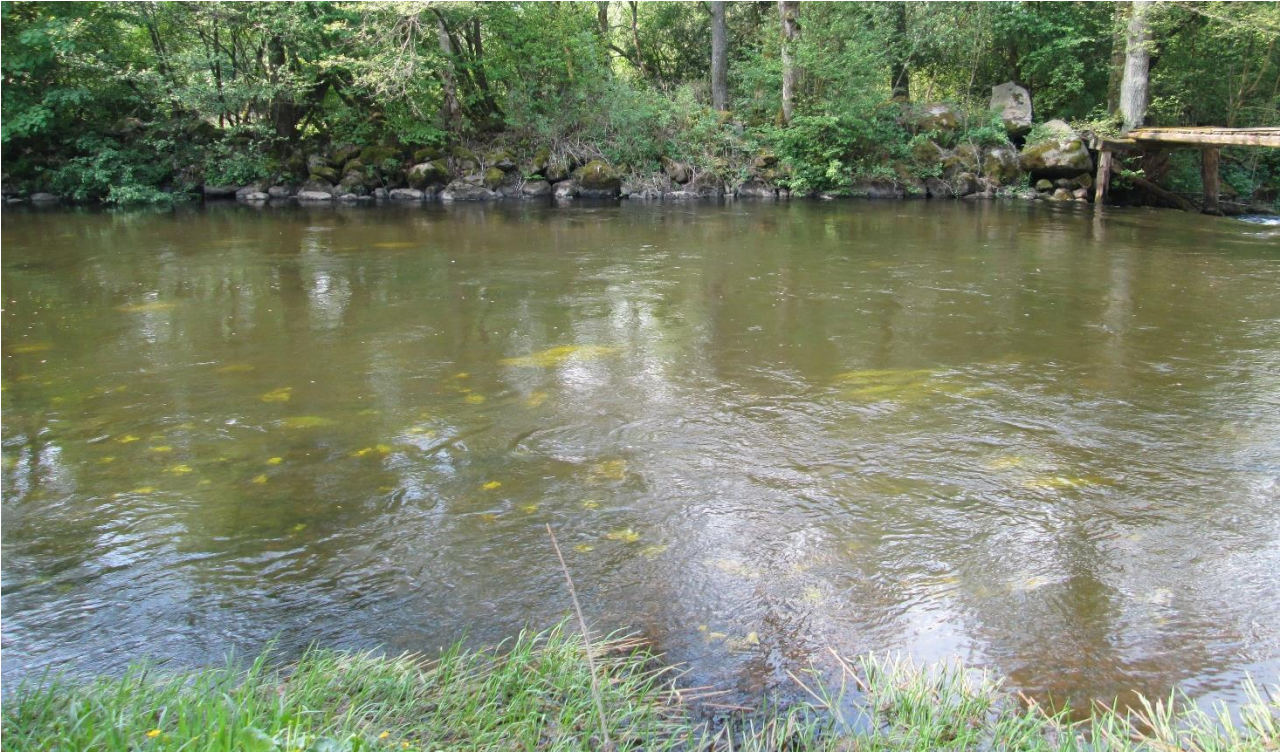
*Bild: Exempel på blockrensad strömsträcka vid Järbäck i Rönne ås huvudfåra. Block och sten har tagits från fåran och lagts i rensvallar längsmed strandkanten.*

1. Planering av kommande åtgärder (\*)
2. Förankring av planerade åtgärder
3. Framtagande av underlag till provningar
4. Återställning av strömvatten
  - Rönne å, Järbäck, återställning av substrat och strukturer – Återställning av strömvatten genom återutläggning av block/sten. Åtgärdad 2022.

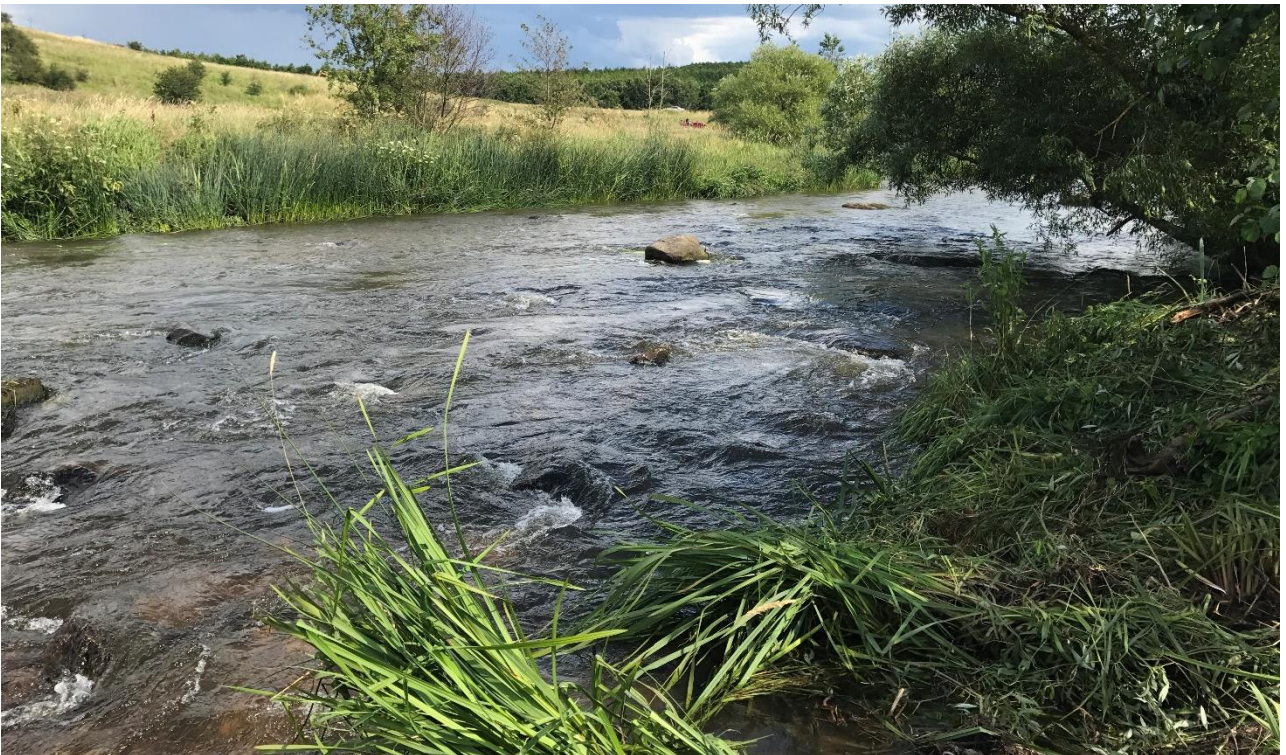
*Bild: Exempel på blockrestaurerad stömsträcka vid V Sönnarslöv i Rönne ås huvudfåra. Block och sten har tagits från rensvallar längsmed strandkanten och lagts tillbaka i fåran.*

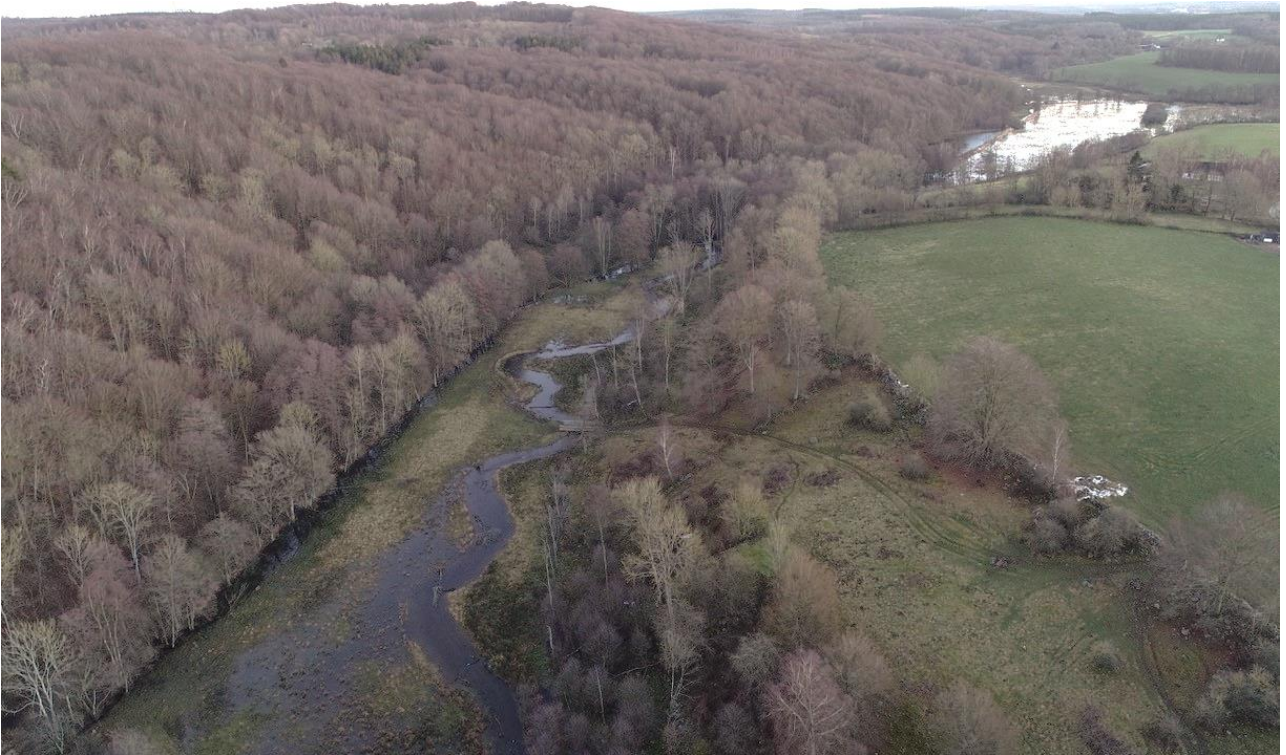
*Bild: Exempel på återmeandrad sträcka vid Bauseröd i Hallabäcken, Vege å. En meandrande fåra har återställts och det tidigare rätade diket (längsmed trädridån till väster) har lagts igen.*

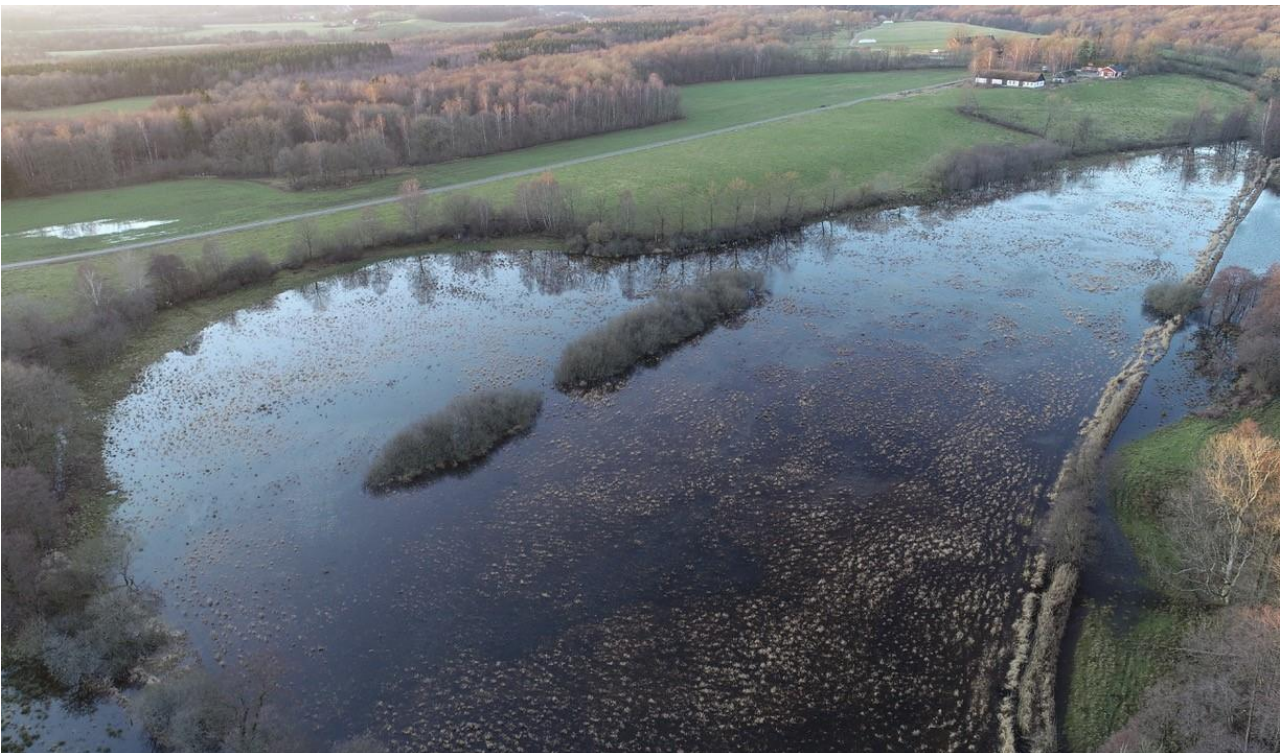
*Bild: Exempel på återställt svämplan vid Bauseröd i Hallabäcken, Vege å. En meandrande fåra har återställts och det tidigare rätad diket (till höger) har lagts igen.*
